PARECER TÉCNICO

Atendemos solicitação verbal de caráter particular do Sr. PALMERI BEZERRA, através da sua advogada Dr^a. Juliana Bezerra, OAB/TO n° 2674, no sentido de fornecer um Parecer Técnico a respeito da execução da 2^a ETAPA DE CONSTRUÇÃO DO ESTÁDIO LEÔNCIO MIRANDA EM ARAGUAÍNA-TO executada no período compreendido entre 10/03/2008 (Autorização de Serviços da SEINF) a 17/08/2009 (Termo de Recebimento Definitivo de Obras da SEINF). A referida demanda deve-se ao Processo de Tomada de Contas Especial instaurado pelo Tribunal de Contas do Estado do Tocantins (TCE-TO), o que gerou o Relatório TCE de N° 037/2019/SUGACI onde foi apontada a existência de supostas irregularidades técnicas no desempenho da ação administrativa entre os responsáveis pelo acompanhamento e gestão do contrato N° 030/2008 com a empresa executora MVL Construções Ltda.

Entre os dias 20/12/2019 a 21/12/2019, procedemos à vistoria no Estádio Leônicio Miranda em Araguaína-GO, analisando todas as instalações edificadas, estruturas executadas e serviços complementados em virtude do contrato ora estudado (Construção da 2^a Etapa do Estádio), onde foi possível realizar levantamento dos serviços executados, tanto na

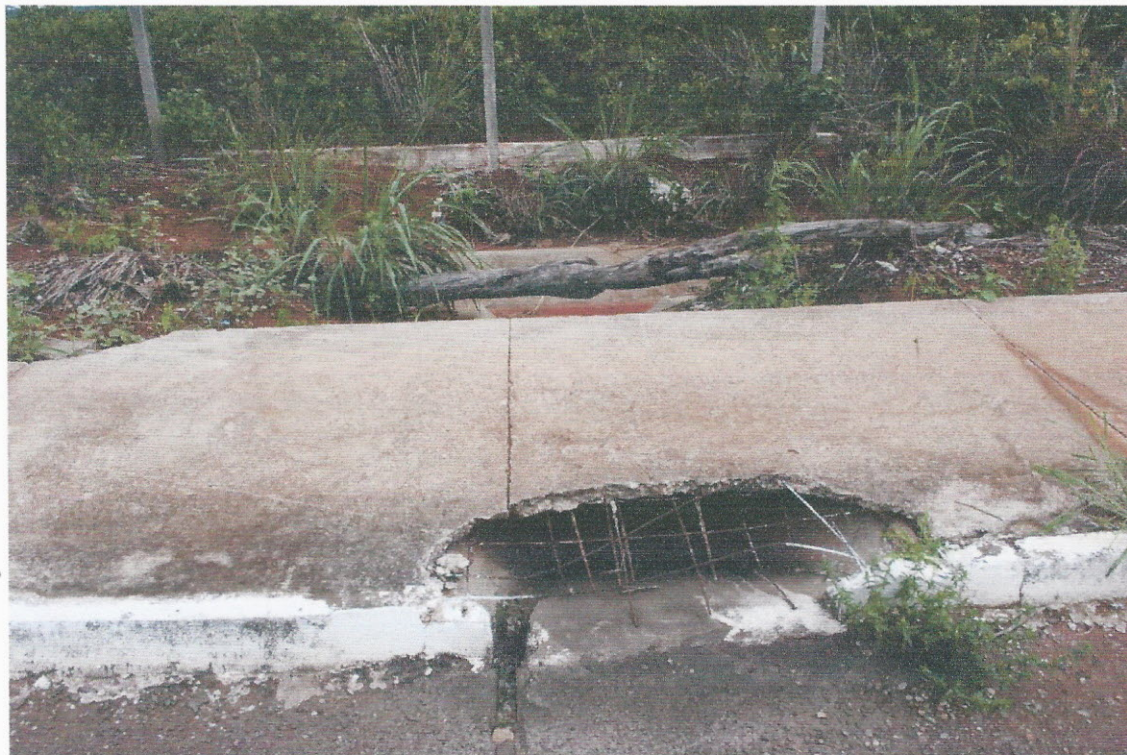
ILUSTRAÇÃO 4 – BOCA DE LOBO DANIFICADA E COM OBSTRUÇÃO

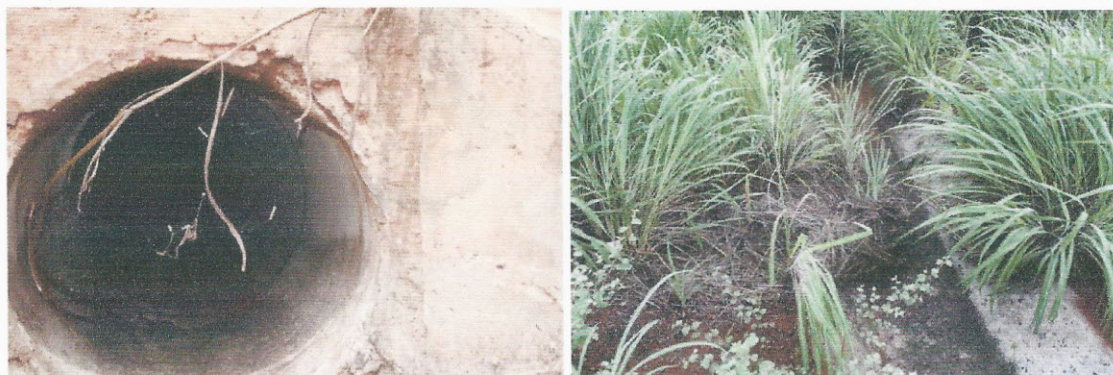
ILUSTRAÇÃO 5 – TUBULAÇÃO PLUVIAL SEM MANUTENÇÃO DE LIMPEZA

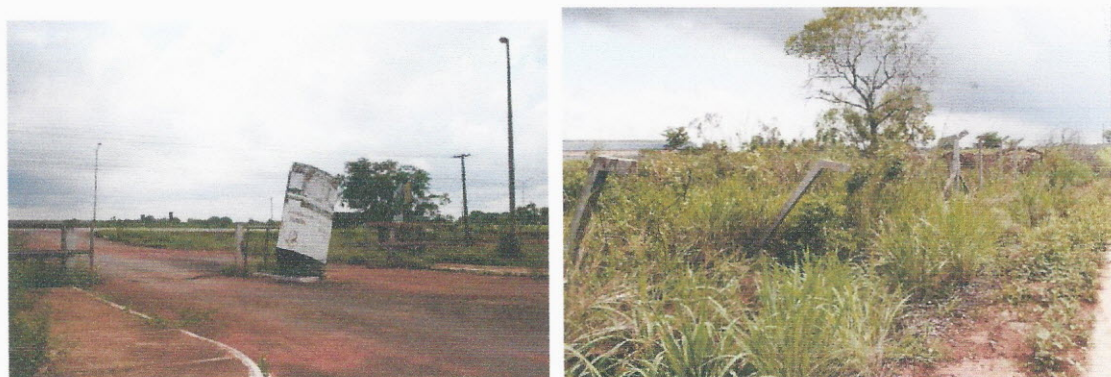
ILUSTRAÇÃO 6 – PORTÃO DE ENTRADA INUTILIZADA E ALAMBRADO AVARIADO

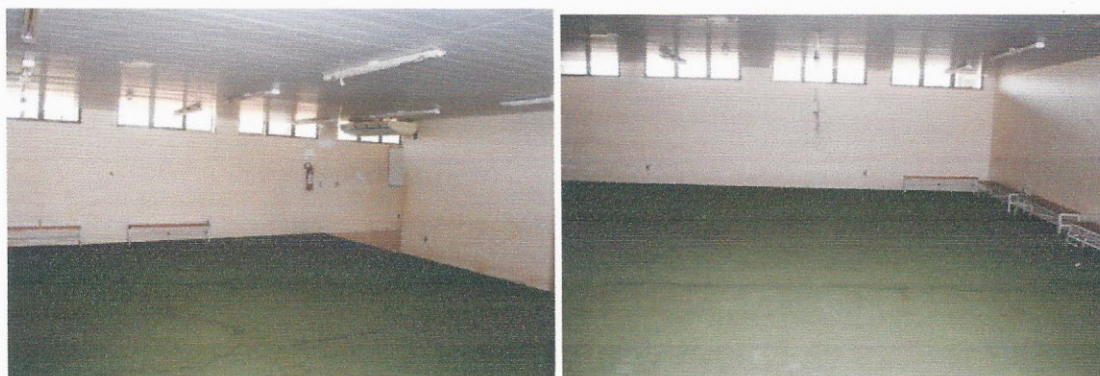
ILUSTRAÇÃO 8 – INTERIOR DOS VESTIÁRIOS (MÁ CONSERVAÇÃO)

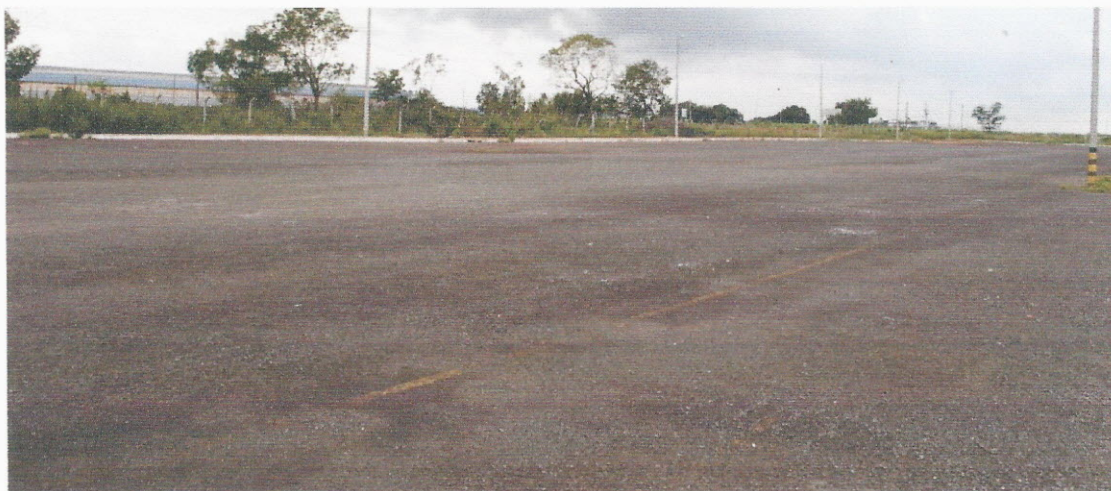
A sinalização horizontal utilizada nos estacionamentos já se encontrava quase toda apagada pela ação do tempo e da utilização do espaço, inclusive para eventos.

ILUSTRAÇÃO 28 – SINALIZAÇÃO HORIZONTAL BASTANTE DETERIORADA

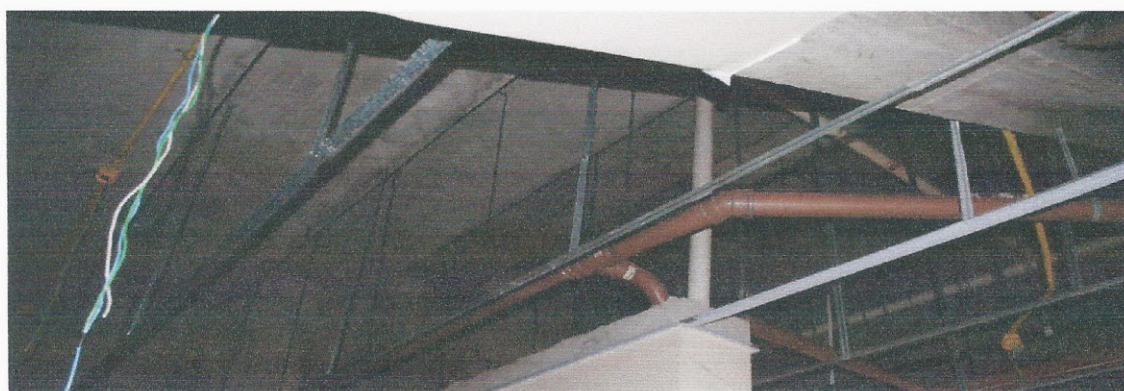
Salientamos que os forros de PVC instalados nos sanitários e lanchonetes das torcidas foram retirados para substituição em reforma recente.

ILUSTRAÇÃO 47 – FORRO RETIRADO NOS SANITÁRIOS DA TORCIDA (REFORMA)
