LAUDO TÉCNICO PERICIAL

LTP 01/2023 – GPI-TO

AVALIAÇÃO DAS CONDIÇÕES DE OPERAÇÃO DO ATERRO SANITÁRIO DE GURUPI –TO.

**BAUDANI SERVIÇOS DE SANEAMENTO E
CONSTRUÇÕES LTDA**

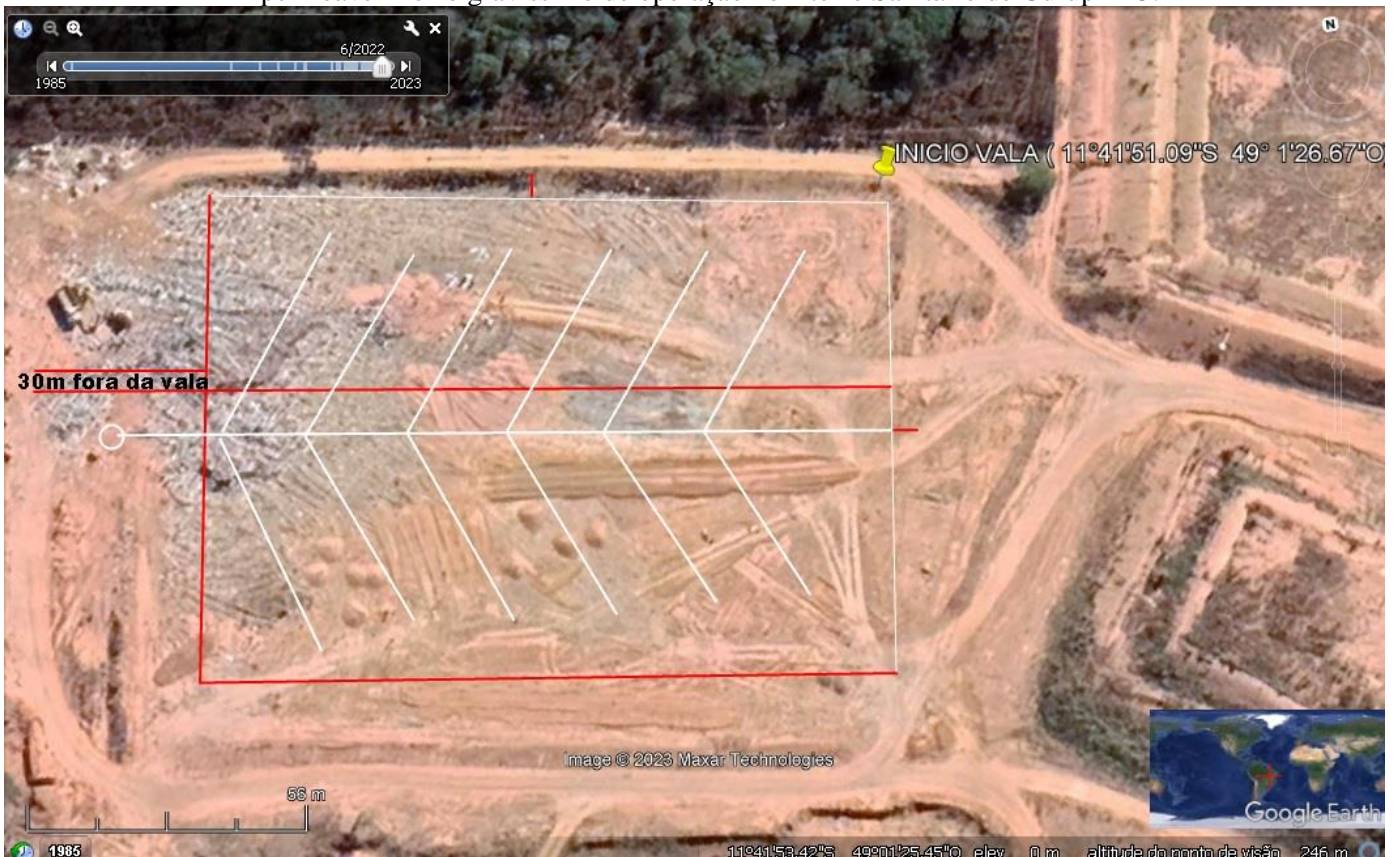
Figura 5: Imagem Temporal Vala de RSU (junho de 2022) – Nota-se resíduos depositados a 30 metros fora da vala impermeável – erro gravíssimo de operação no Aterro Sanitário de Gurupi-TO.

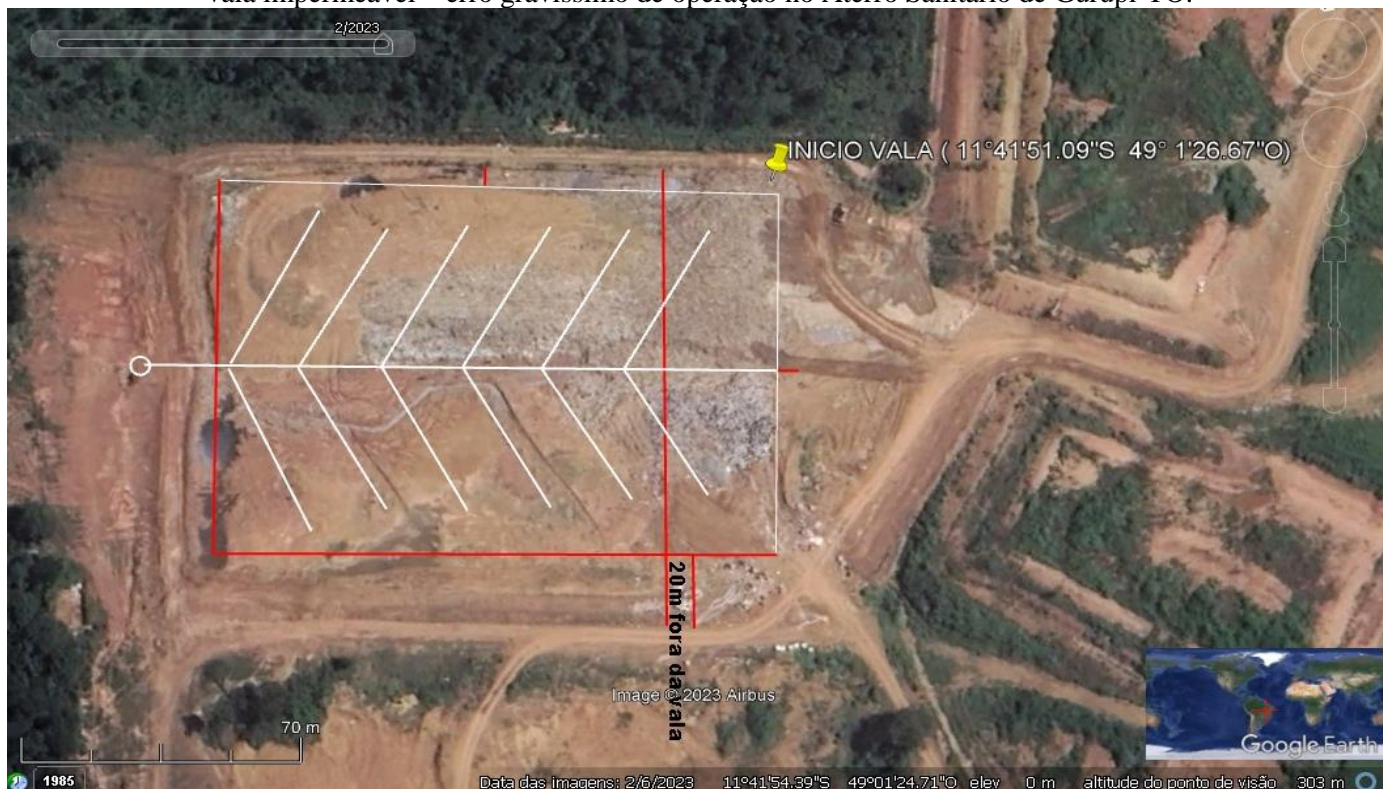
Figura 6: Imagem Temporal Vala de RSU (fevereiro de 2022) – Nota-se resíduos depositados a 20 metros fora da vala impermeável – erro gravíssimo de operação no Aterro Sanitário de Gurupi-TO.

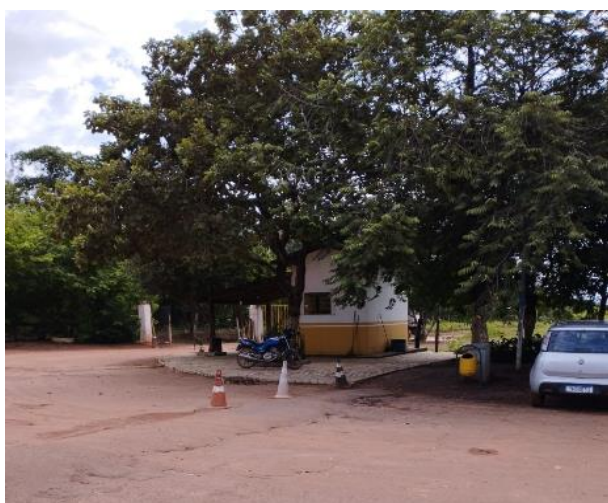
Figura 7 – Entrada do Aterro sanitário de Gurupi, vistada guarita

1º dia e 2º dia - Guarita com um funcionário, porém com a **trava aberta**, demonstrando a falta de controle de entrada e saída de veículos, circulação de pessoas e animais.

Obs: Ao observar a entrada tanto de veículos da empresa URBAN quanto veículos particulares, verifica-se a falta de registro e acompanhamento da disposição dos resíduos nas valas corretas para deposição de forma correta.

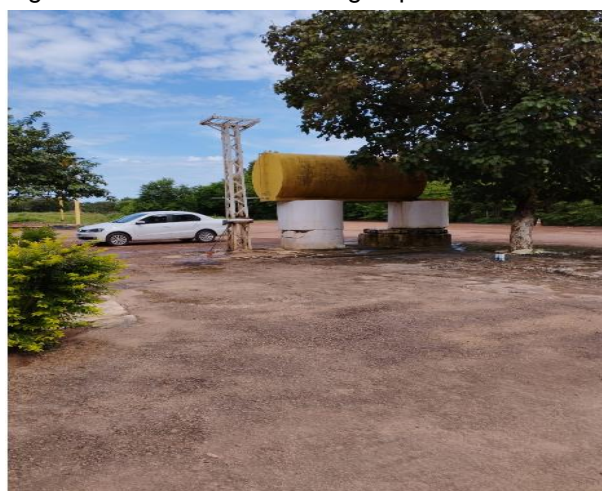
Figura 8 – Reservatório de água para consumo dos funcionários

Reservatório de água para consumo e higienização dos funcionários.

Obs: Segundo relato dos funcionários essa água é abastecida com o caminhão pipa, sem o devido tratamento para consumo humano.

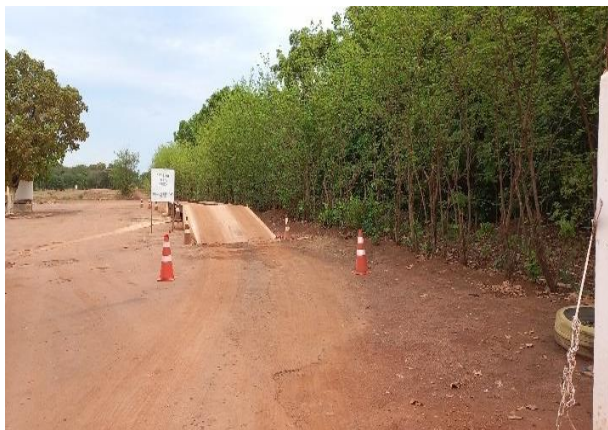
Figura 9 – Vista da balança do aterro sanitário

Balança de controle de pesagem de veículos com resíduos.

Obs: No momento da vistoria foi possível observar que veículos entram diretamente para as valas em uso sem passar pelo controle de pesagem e registro de acompanhamento da disposição dos resíduos.

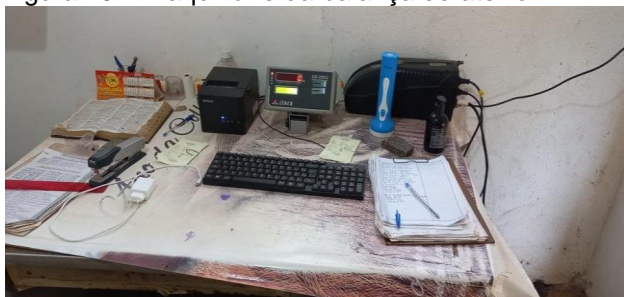
Figura 10 – Maquinário da balança do aterro

Maquinário de registro de pesagem de veículos na Balança.

Obs: Observa-se a precariedade do controle do registro de pesagem.

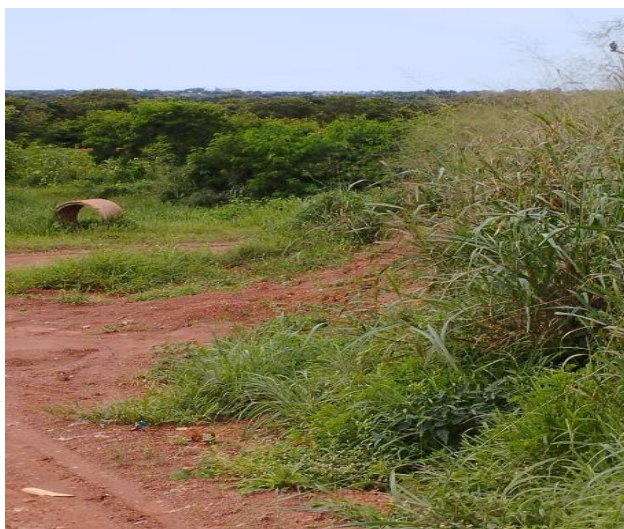
Figura 11 – Acesso as valas encerrads e em uso.

Estrada interna do aterro sanitário de acesso as valas encerradas e em uso.

Obs: Verifica-se a incapacidade de operação por parte da empresa contratada demonstrada na falta de manutenção e roçagem nas proximidades das valas encerradas e em uso.

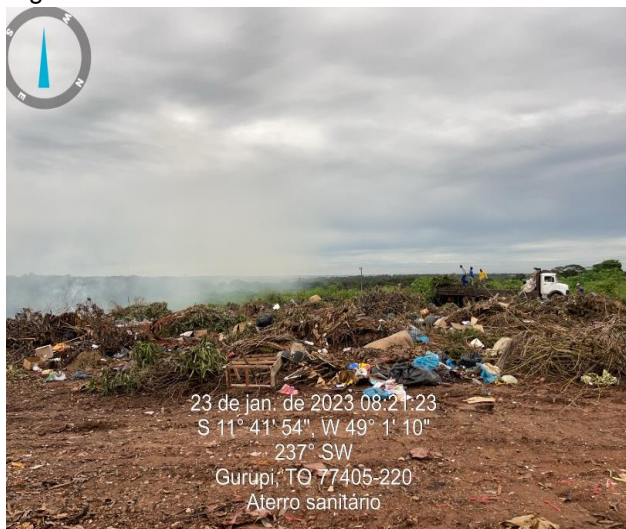
Figura 12 – Área de Resíduos de Galhadas

Esta área é destinada para galhadas.

Obs: Nota-se presença de outros resíduos, falta de controle na entrada e no acompanhamento dos veículos depositantes.

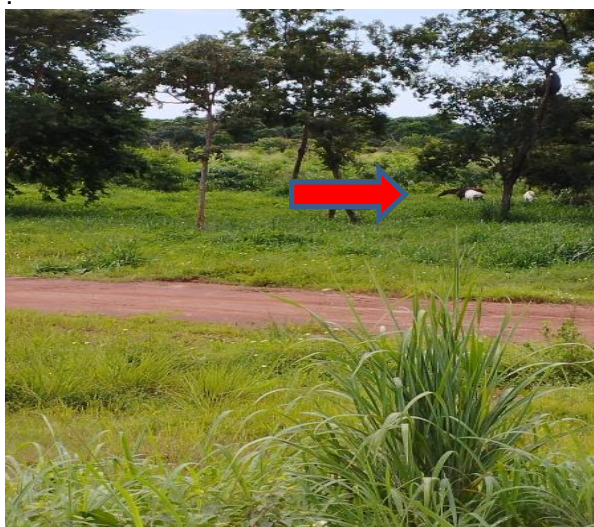
Figura 13 – Cercamento deficiente da área do aterrosanitário de Gurupi, presença de animais.

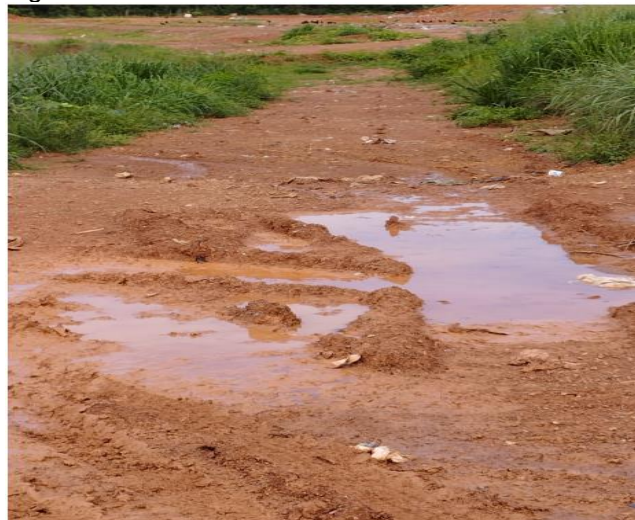
Figura 14 – Falta de manutenção nas vias internas de acesso as valas do aterro sanitário de Gurupi.

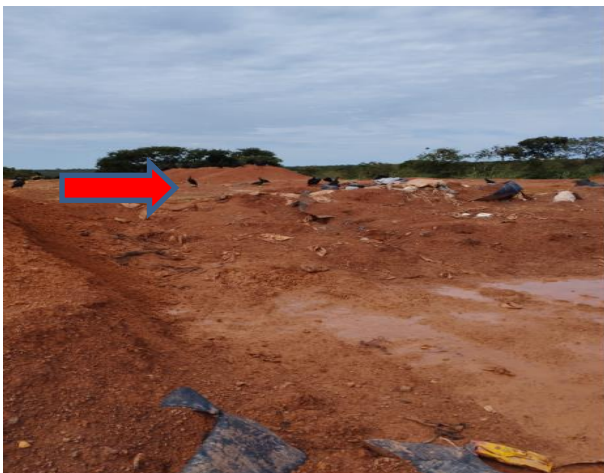
Figura 15 – Vala de Zoonose. Observa-se grande deficiência na operação da vala como o uso, descarte e cobertura e presença de urubu .

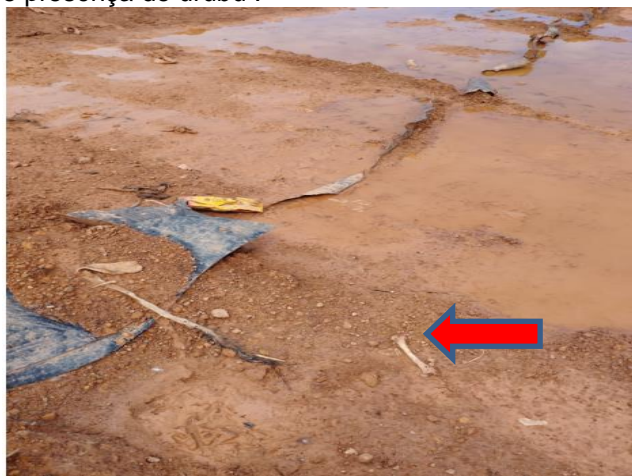
Figura 16 – Falta da preservação do revestimento da vala (manta geomembrana de impermeabilização) nota-se também restos de animais fora da vala.

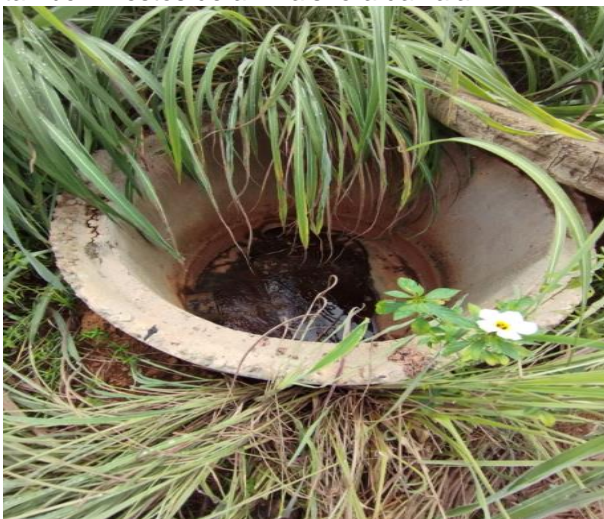
Figura 17 – Falta de limpeza e cobertura nos postos de passagem de drenagem do chorume.

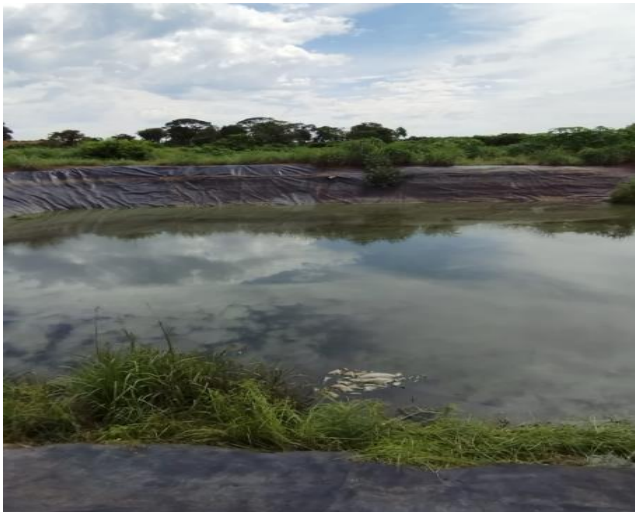
Figura 18 – Falta de manutenção e limpeza nas laterais da lagoa de chorume. Observa-se crescimento vegetativo dentro da lagoa indicando que a manta de geomembrana está danificada, possível contaminação do solo e lençol freático.

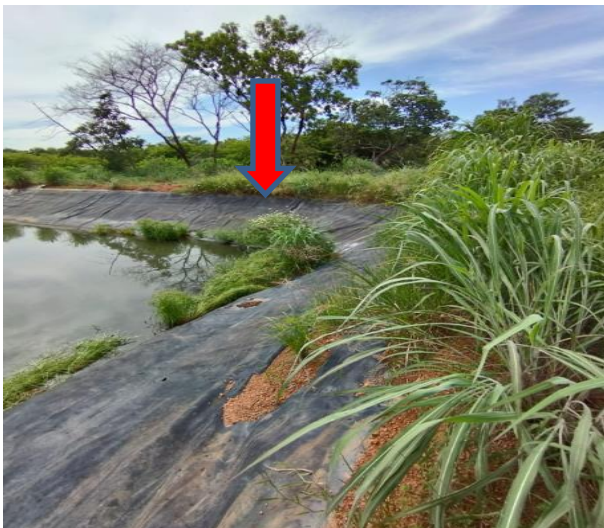
Figura 19 – Observa-se crescimento vegetativo dentro da lagoa de chorume indicando que a manta geomembrana está danificada, possível contaminação do solo e lençol freático.

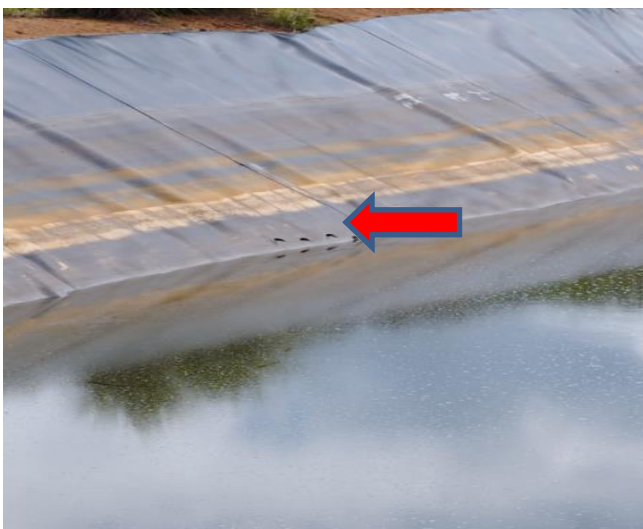
Figura 20 – Lagoa de Chorume geomembrana danificada.

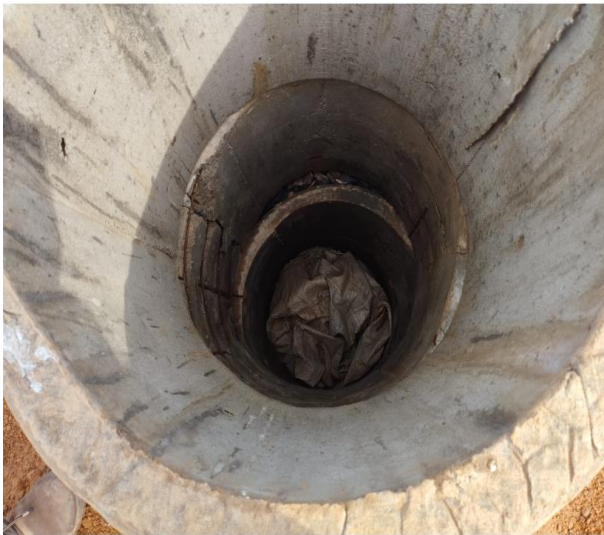
Figura 21 – Drenos degás da vala de RSD cobertos por begues, prejudicando a eficiência do sistema, afirmando a falta de manutenção do mesmo.

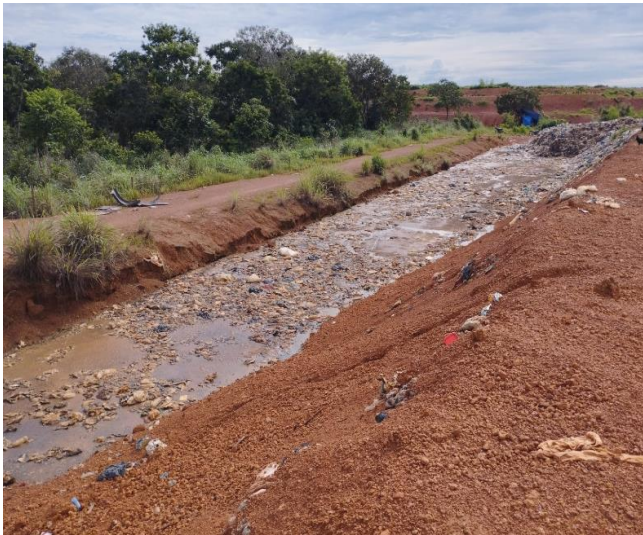
Figura 22 – Chorume dentro da vala de RSD, ineficiência da operação e do sistema drenagem é visível o extravazamento da caixa da vala de RSD em operação, possível contaminação do solo e do lençol freático.

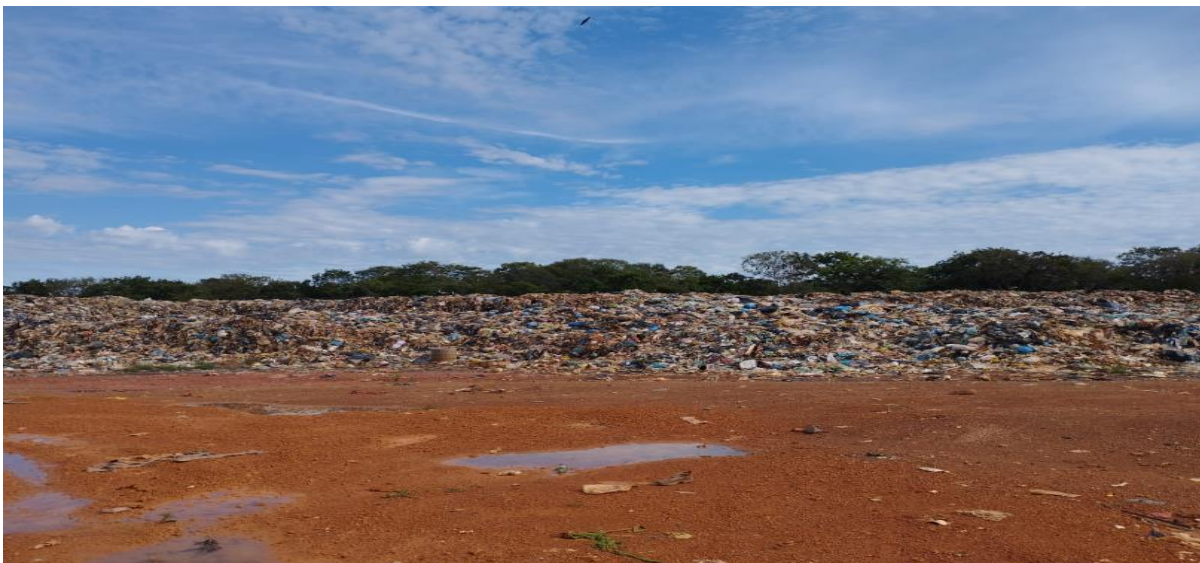
Figura 23 -Vala de Resíduos Sólidos Domésticos - RSD ativa: falta de compactação e cobertura, observa-se a ineficiência da operação.

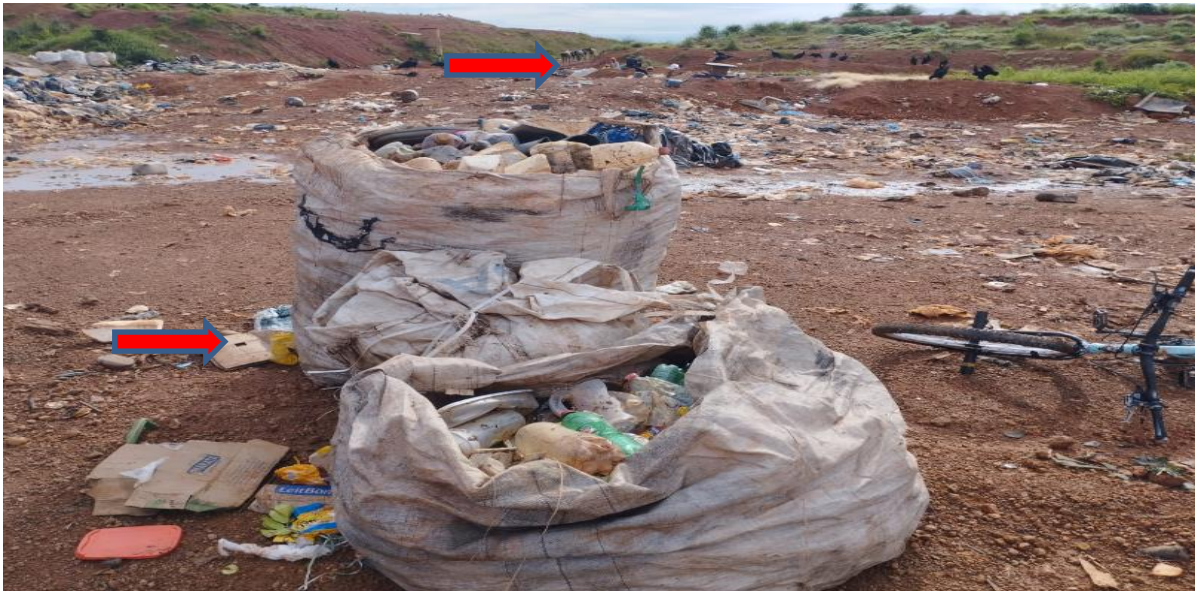
Figura 24 -Vala RSD, presença de catadores, com vários begues com os materiais coletados, pela quantidade encontrada no local, afirma-se que a atividade dos catadores estão intensas dentro do Aterro Sanitário.

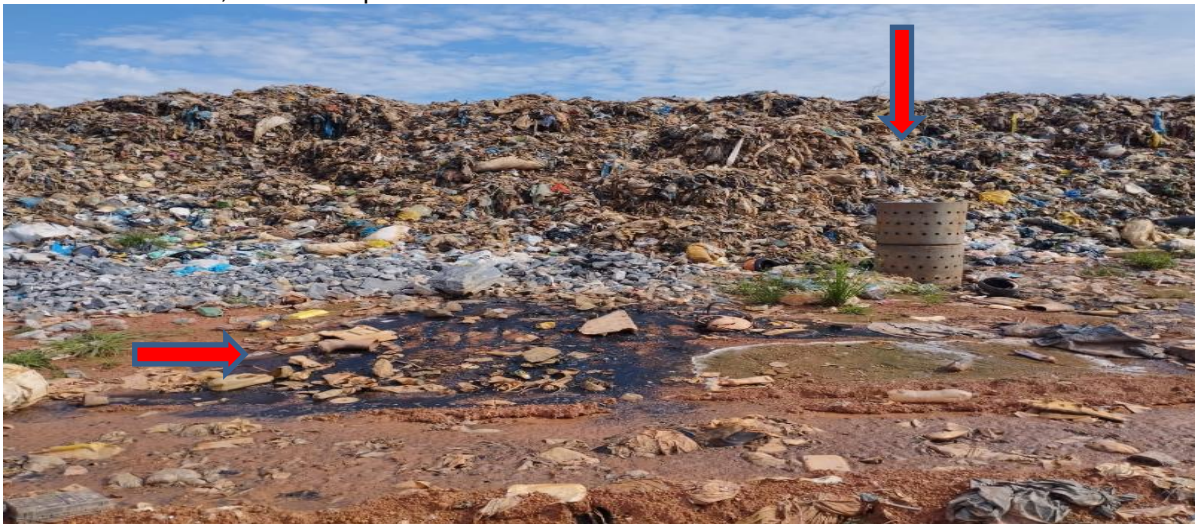
Figura 25 -Vala RSD em operação inadequada, falta de compatação e cobertura, além do sistema errado de disposição, aparentemente o sistema de drenagem de chorume não está eficiente, devido ao acúmulo do mesmo dentro da vala. Observando os drenos de gás podemos dizer que não estão de acordo com as normas.

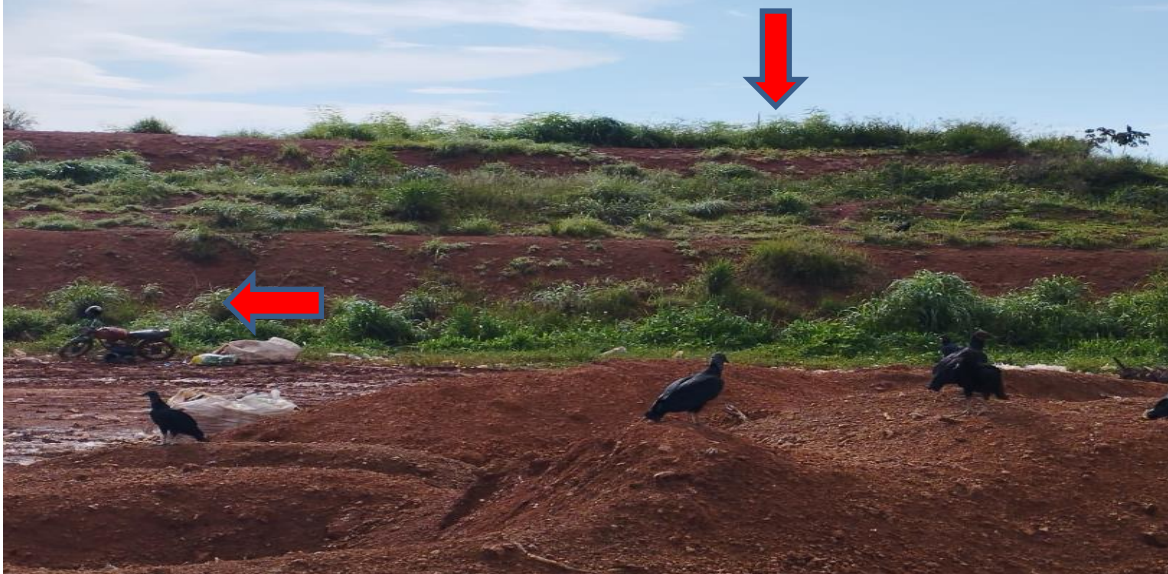
Figura 26 – Vala de RSD Desativada. Falta de placas de encerramento da vala, manutenção e limpeza das mesmas. Presença de moto dos catadores, afirmando a falta de controle da guarita e da manutenção das

cercas do Aterro Sanitário de Gurupi

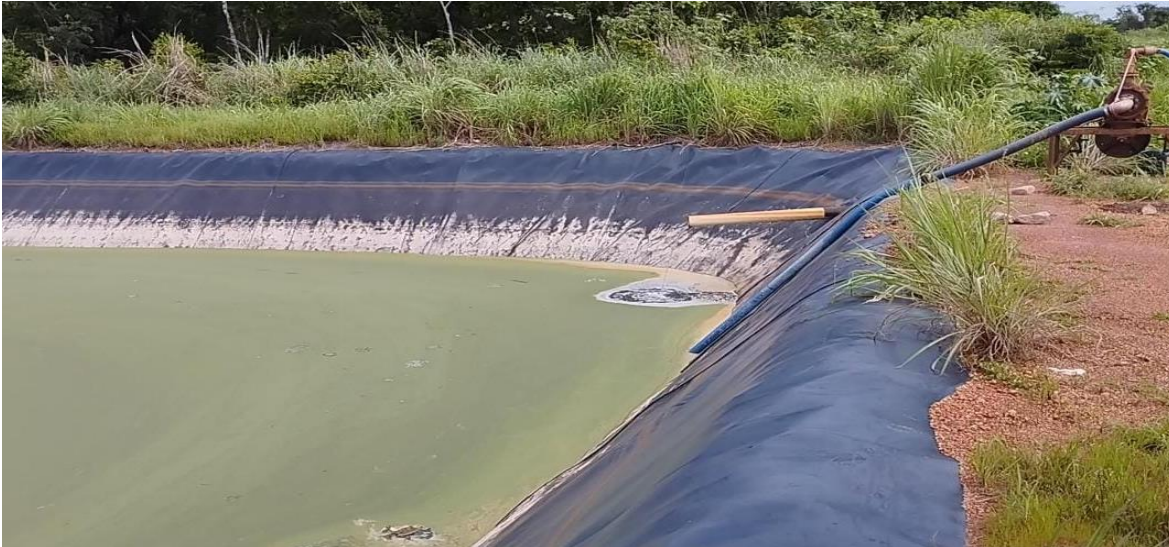
Figura 27 – Lagoa de Chorume ativa - Falta de manutenção no entorno da lagoa, presença de uma bomba onde realizam o bombeamento do mesmo para a vala RSD. Observa-se que a vazão do líquido é pequeno em relação à quantidade de resíduos depositados e chorume encontrado na vala de RSD, afirmando a ineficiência do sistema operacional da vala, na captação e drenagem do mesmo.

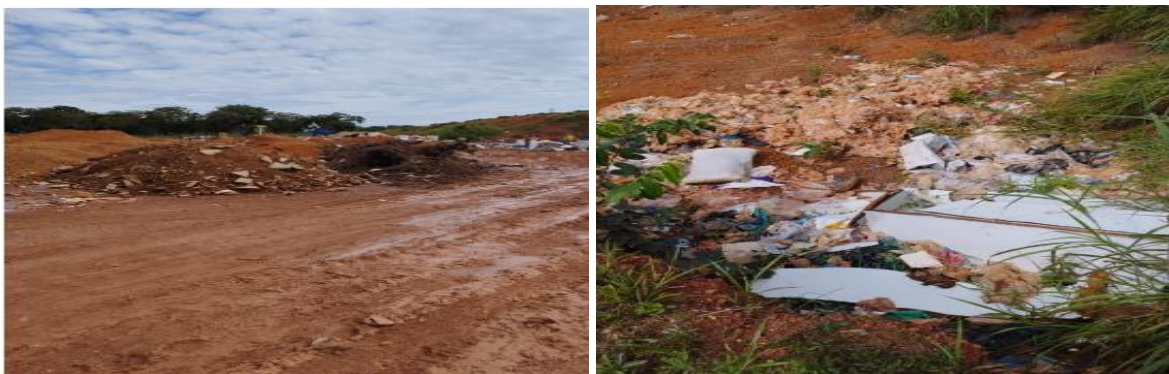
Figura 28 – Resíduos de RCC e galhadas depositados dentro da vala de RSD, erro do sistema operacional do aterro santa, observa-se também preseça de resíduos fora da vala. Falta de manutenção e de fiscalização.

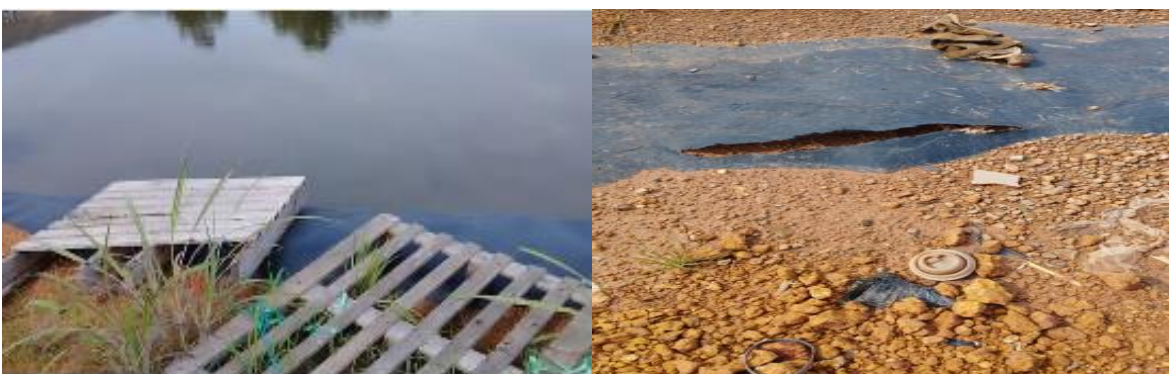
Figura 29 – Paletes empilhados proximo a uma lateral da vala de de Lagoa de Chorume. Geomembrana danificada na vala de RSD, possível contaminação do solo e lençol freático.

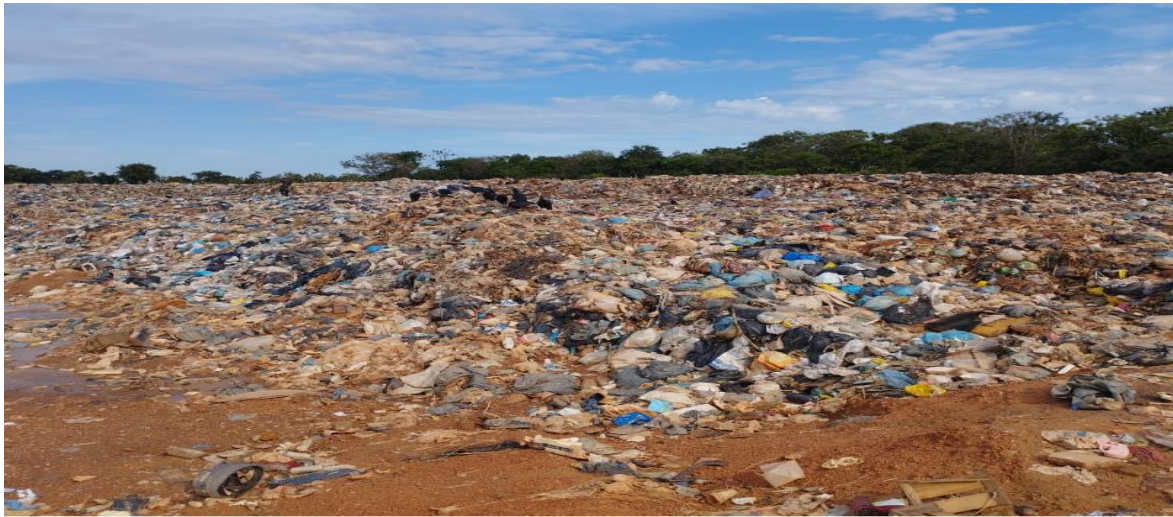
Figura 30 - Vala de RSD, presença de urubus, falta de cobrimento.
