RELATÓRIO TÉCNICO CONCLUSIVO

PROCESSO Nº 2022.010848

CONTRATO Nº 094/2022 – Varrição manual e mecanizada de vias e logradouros públicos, coleta e transporte de resíduos sólidos urbanos orgânicos e não recicláveis; operação e manutenção do aterro sanitário do Município de Gurupi – TO

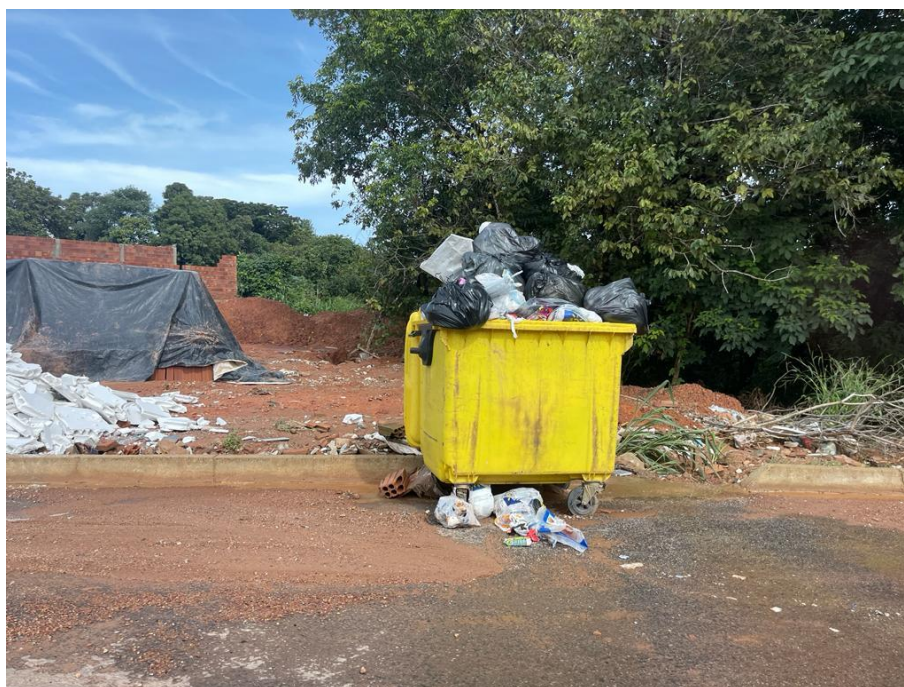
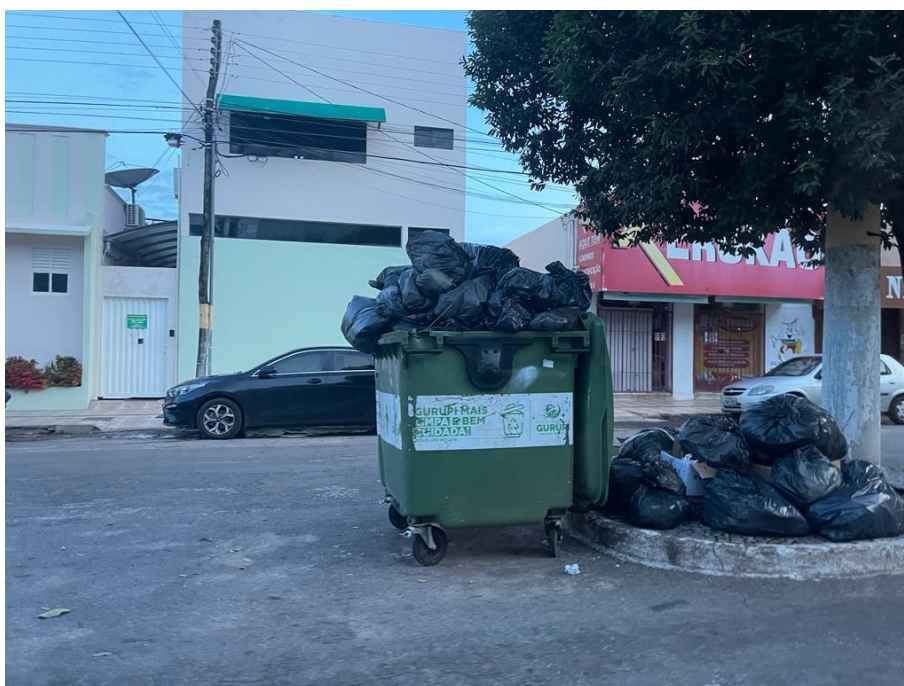
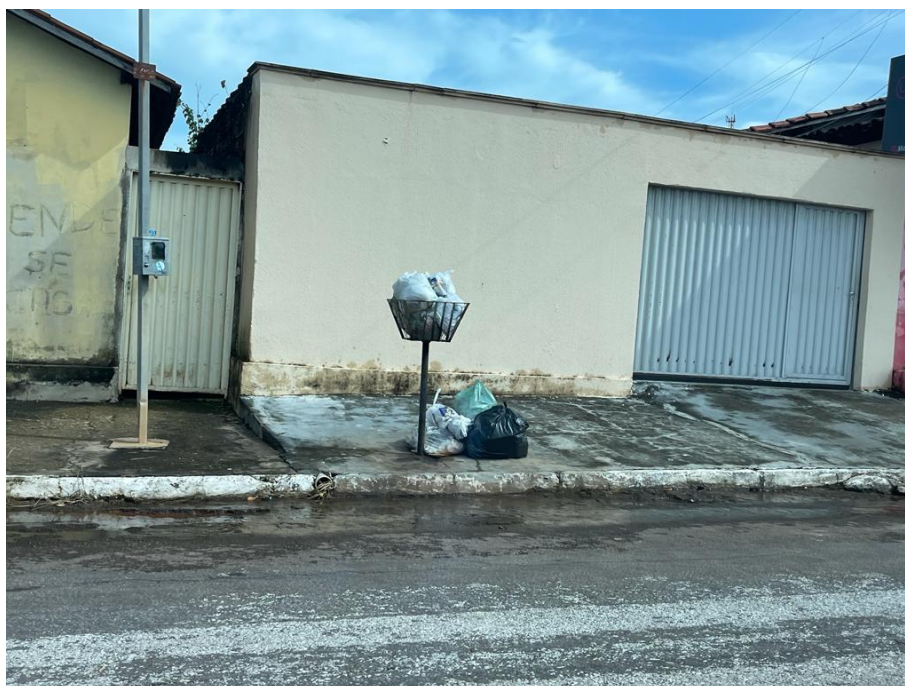
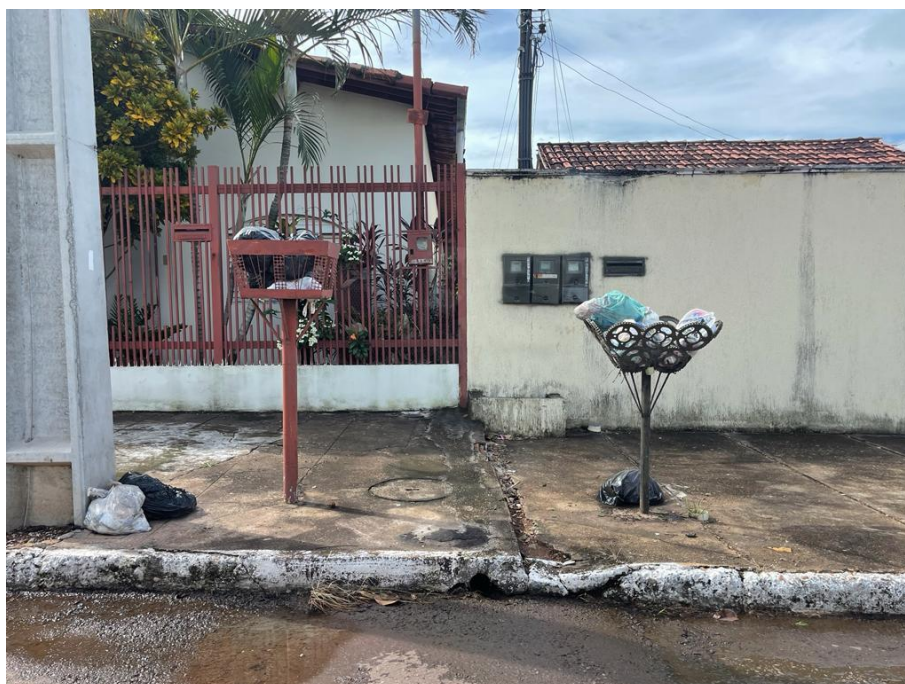
Conforme supracitado no contrato vigente entre a empresa URBAN TECNOLOGIA E INOVAÇÕES S.A. e o MUNICÍPIO DE GURUPI. É de responsabilidade da contratada a coleta de forma eficaz nas regiões percorrida em CONTRATO. O que não está acontecendo, em anexo podemos observar algumas fotos da não coleta efetiva, o qual, trouxe algumas denúncias por parte da população de Gurupi-TO. Tais denúncias foram visíveis por meios de canais de mídias digitais como o instagram e sites de notícias.

FIGURA 01 – COLETA IRREGULAR

FIGURA 02 – COLETA IRREGULAR

FIGURA 03 – COLETA IRREGULAR

FIGURA 04 – COLETA IRREGULAR

Foi observado que a coleta em alguns pontos da cidade demoram dias até serem feitas, os quais geram denúncias com frequência, causando transtorno junto a SECRETARIA MUNICIPAL DE INFRAESTRUTURA DE GURUPI/TO.

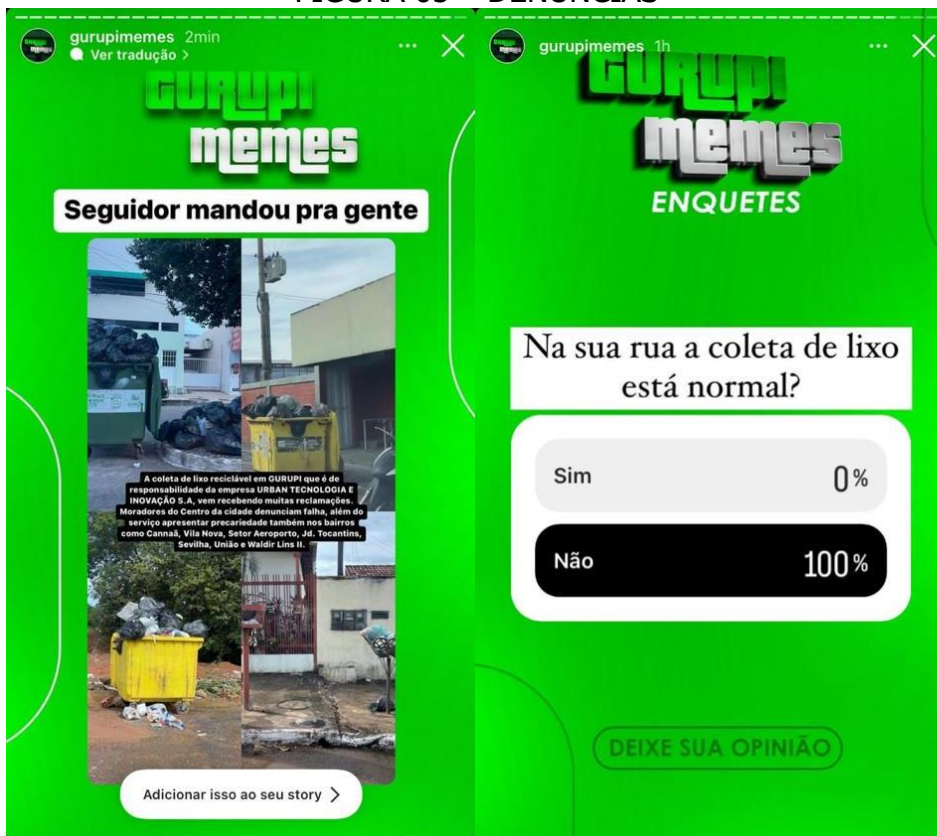
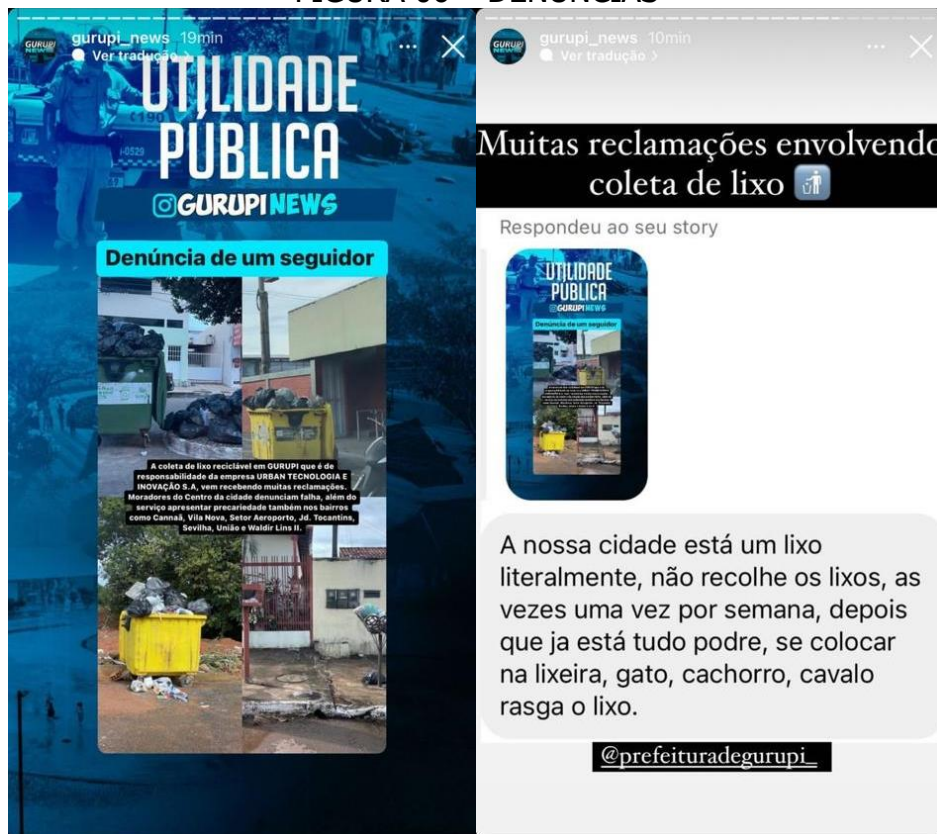
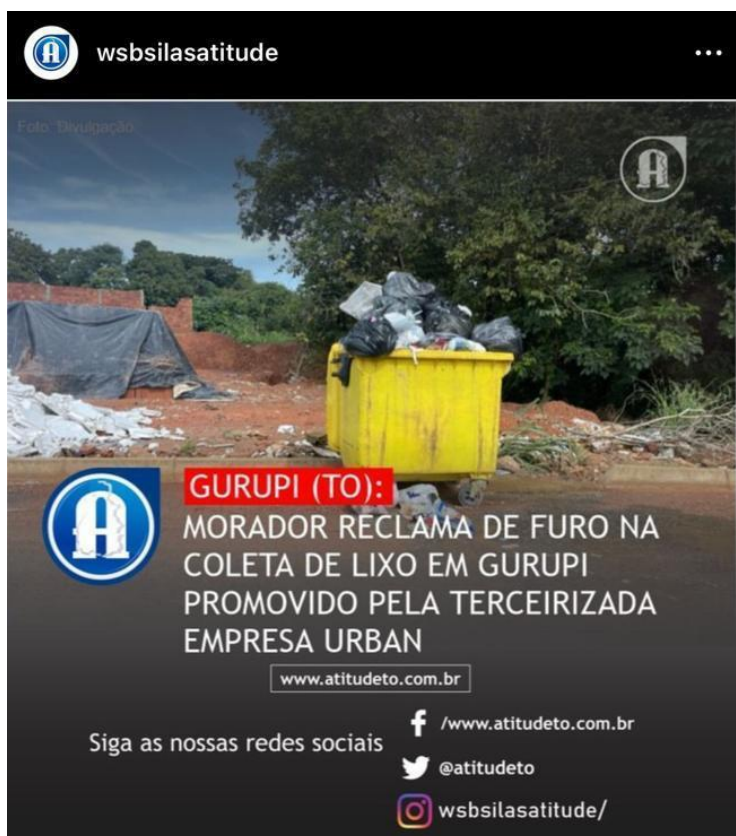
FIGURA 05 – DENÚNCIAS

FIGURA 06 – DENÚNCIAS

FIGURA 07 - DENÚNCIAS

Os moradores por meio das redes sociais e sites de notícias, geraram denúncias referente a coleta irregular em vários bairros de responsabilidade da CONTRATADA. O que inflige a Secretaria Municipal de Infraestrutura de GURUPI/TO, pois, deste modo a integridade da CONTRATANTE é difamada por irresponsabilidade da CONTRATADA. Contudo, é de incumbência da CONTRATANTE fiscalizar e assegurar a competência dos serviços prestados, pois, a responsabilidade com a coleta de lixo de é um serviço de extrema importância e indispensável para o bem estar da população.

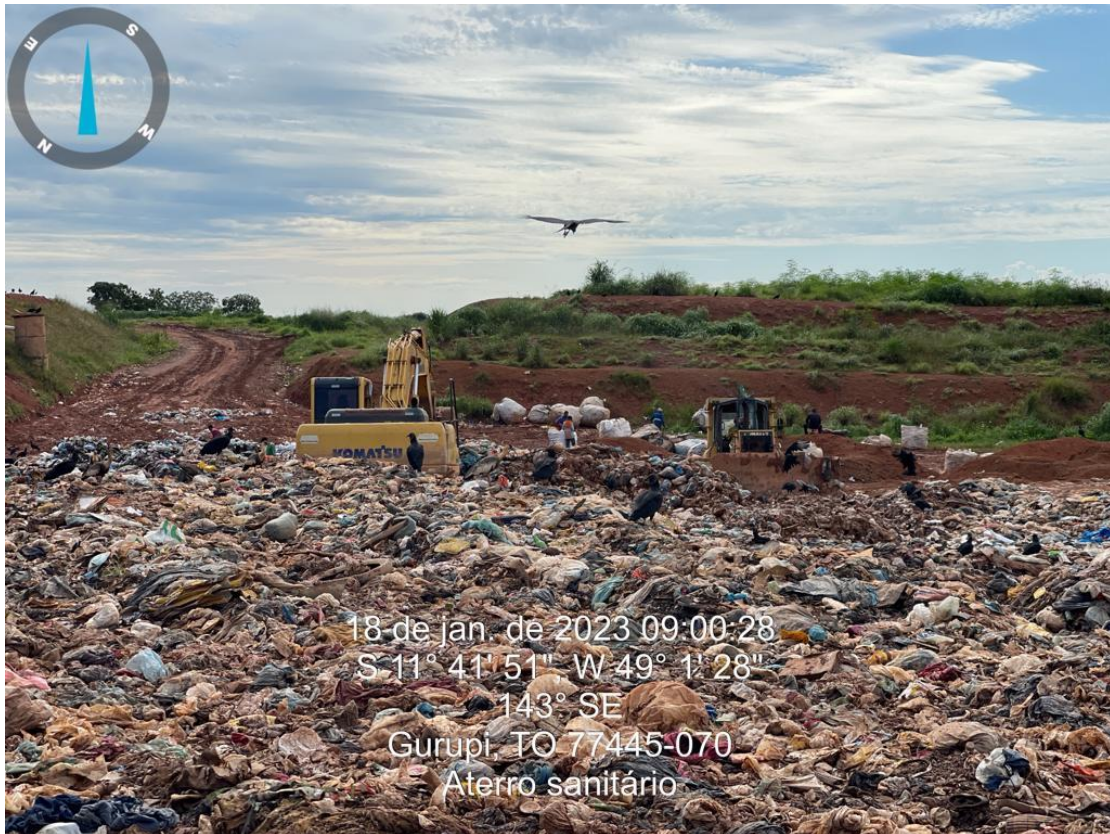
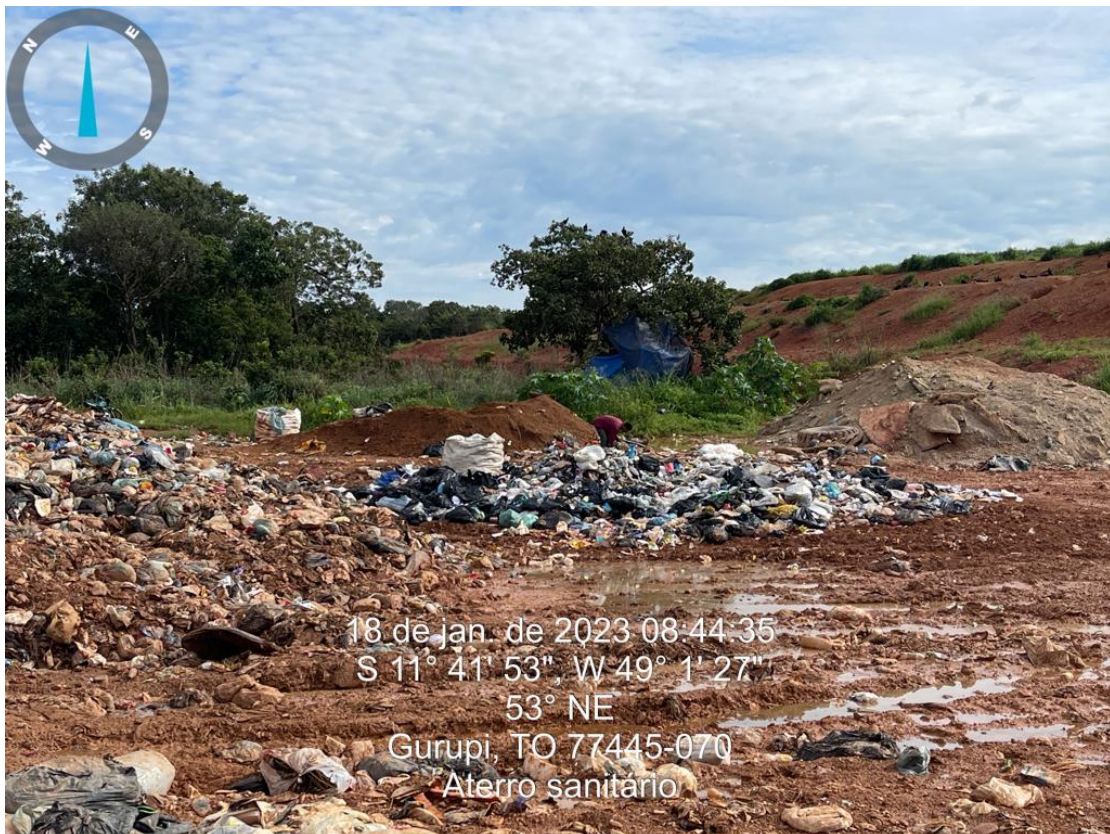
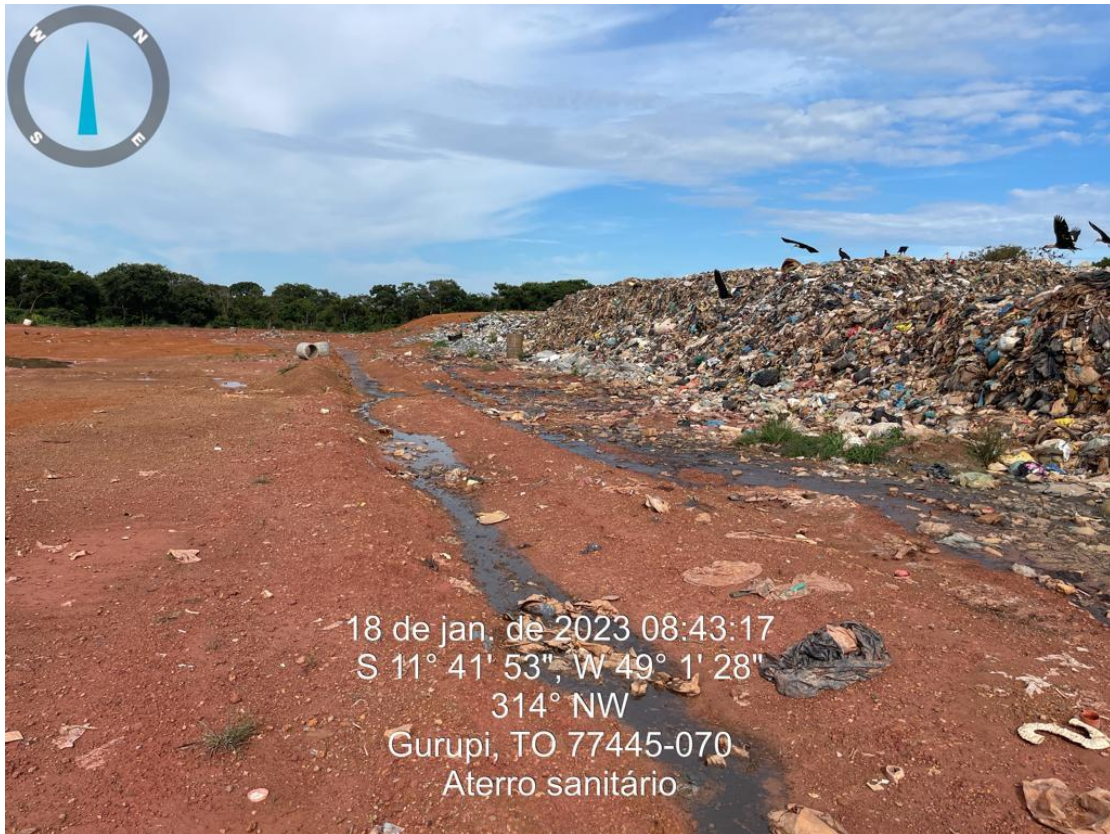
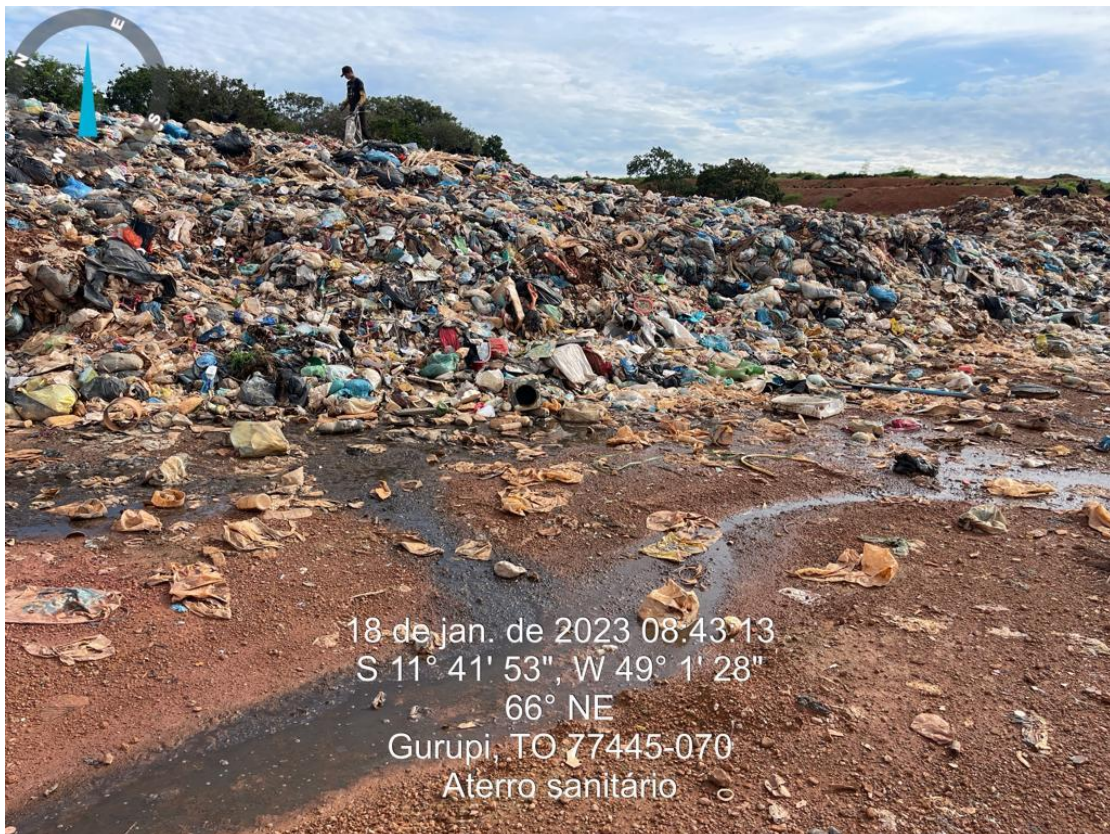
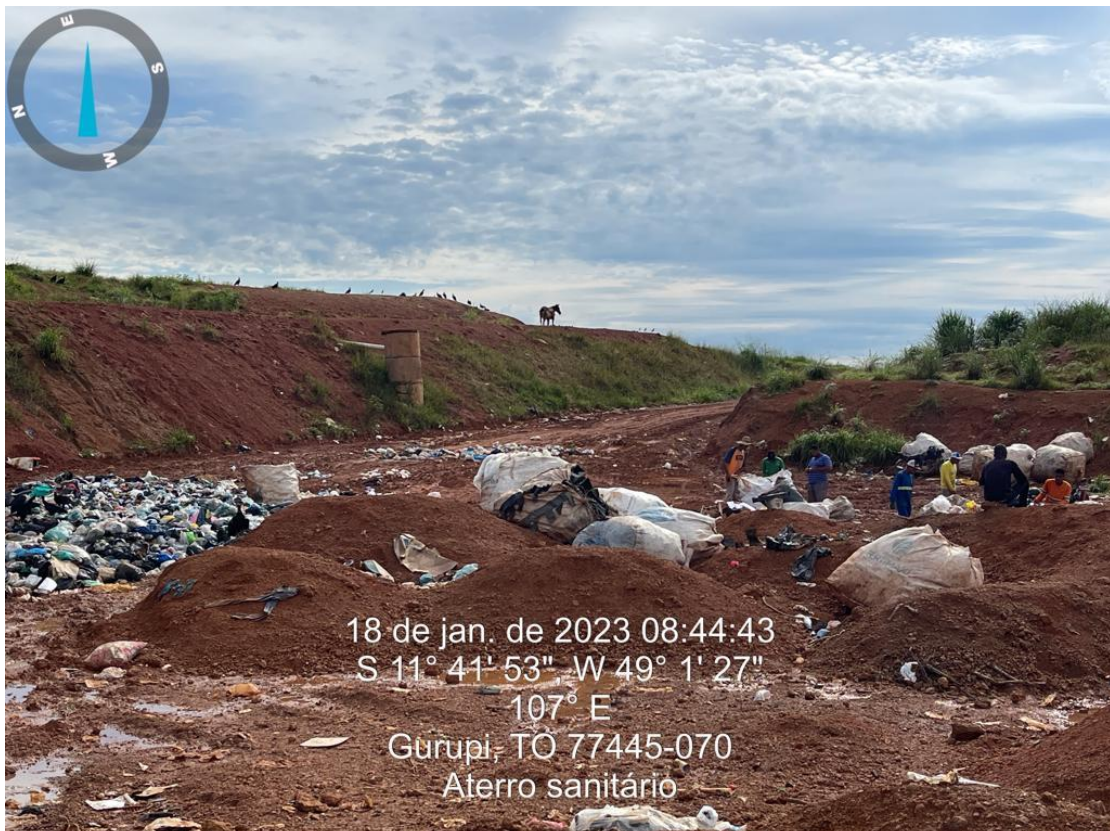
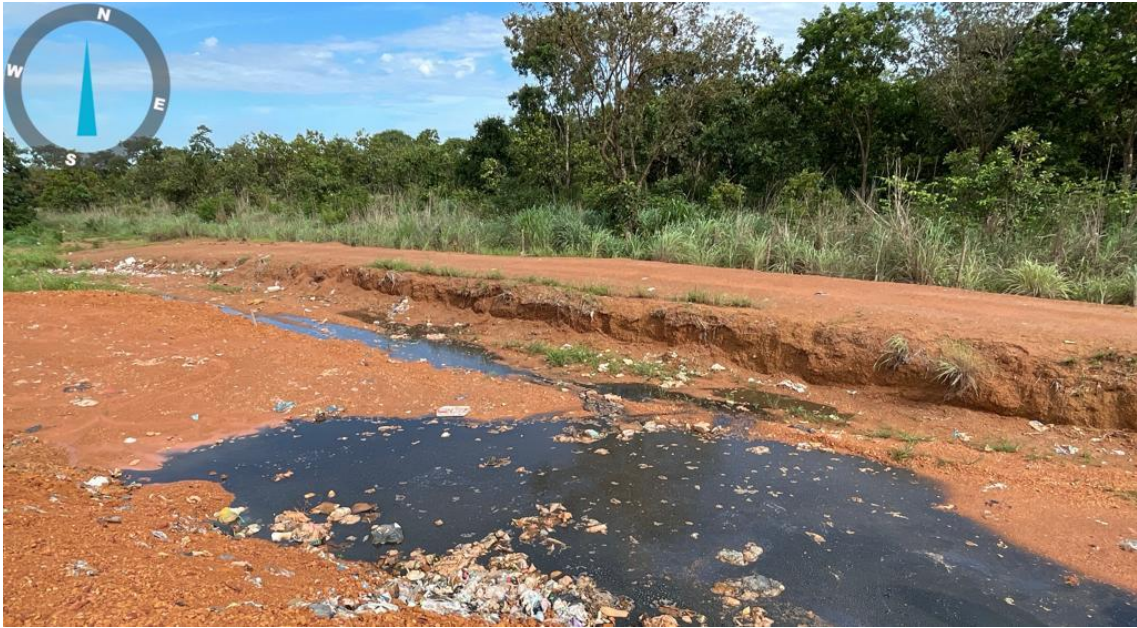
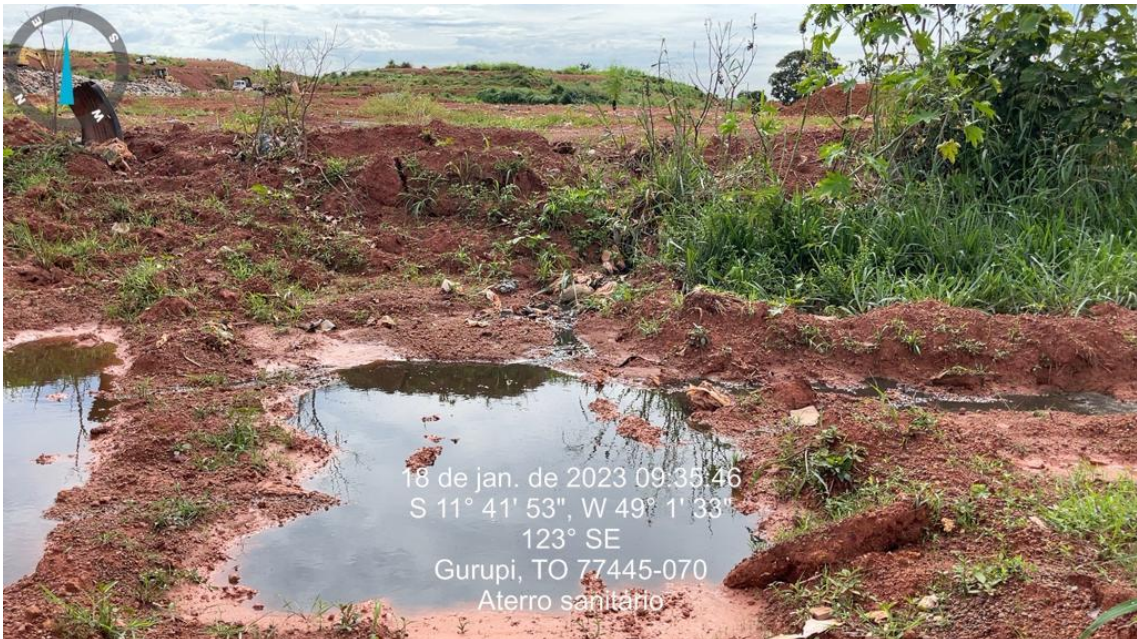
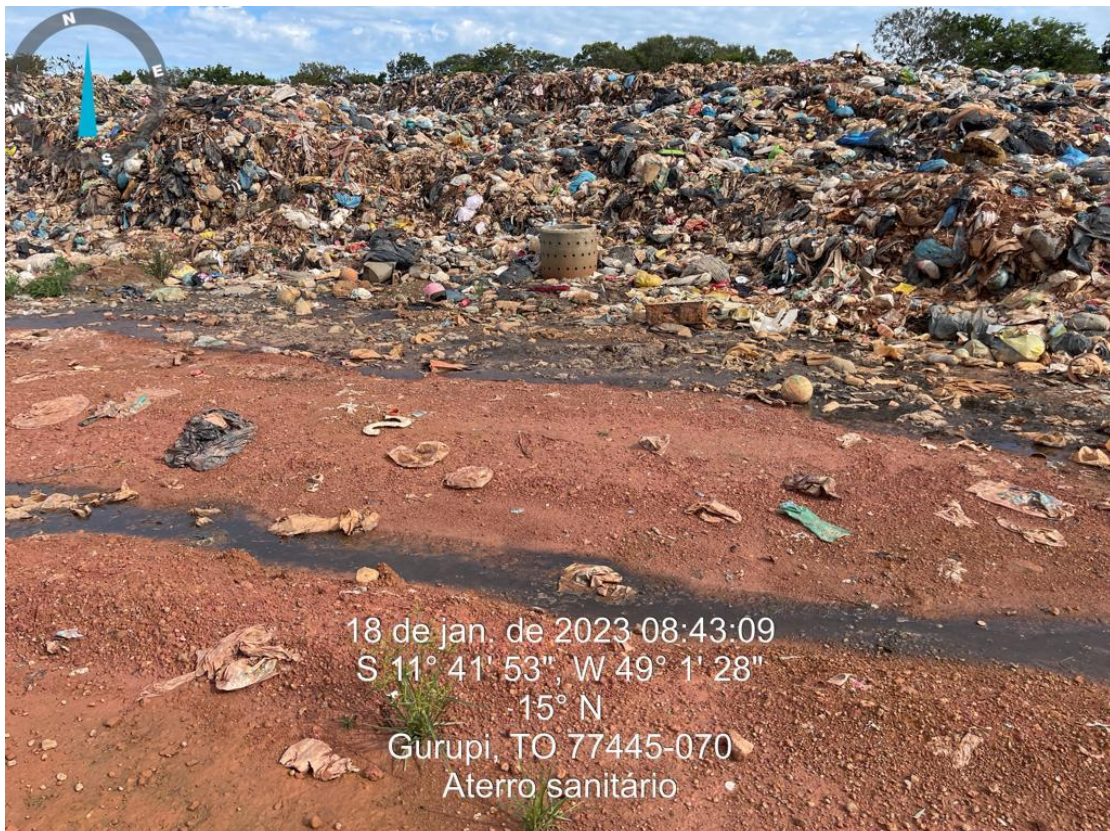
FIGURA 08 – ATERRO SANITÁRIO

FIGURA 09 – ATERRO SANITÁRIO

FIGURA 10 – ATERRO SANITÁRIO

FIGURA 11 – ATERRO SANITÁRIO

FIGURA 14 – ATERRO SANITÁRIO

FIGURA 15 – ATERRO SANITÁRIO

FIGURA 17 – ATERRO SANITÁRIO

Como retratado nas imagens, é evidente que a operação do aterro sanitário não está sendo executada com primor. A Existência de catadores, equinos e ocasionalmente bovinos, demonstra a inabilidade da CONTRATADA em exercer tal serviço com competência. Além disso, também é possível notar a existência de chorume fora da vala (figura 15). Salientando para a possível contaminação do lençol freático. Pode-se notar que a geomembrana está avariada em alguns pontos (figura16), o qual também pode gerar infiltração do chorume no lençol freático.

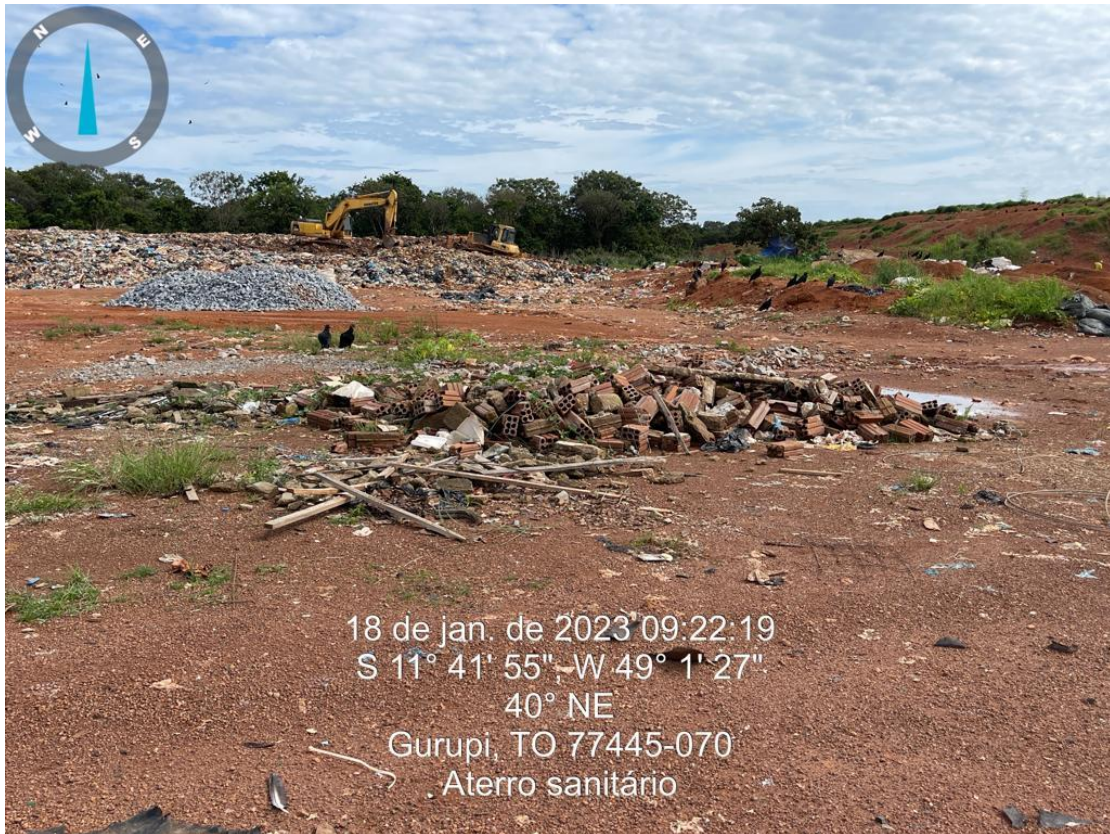
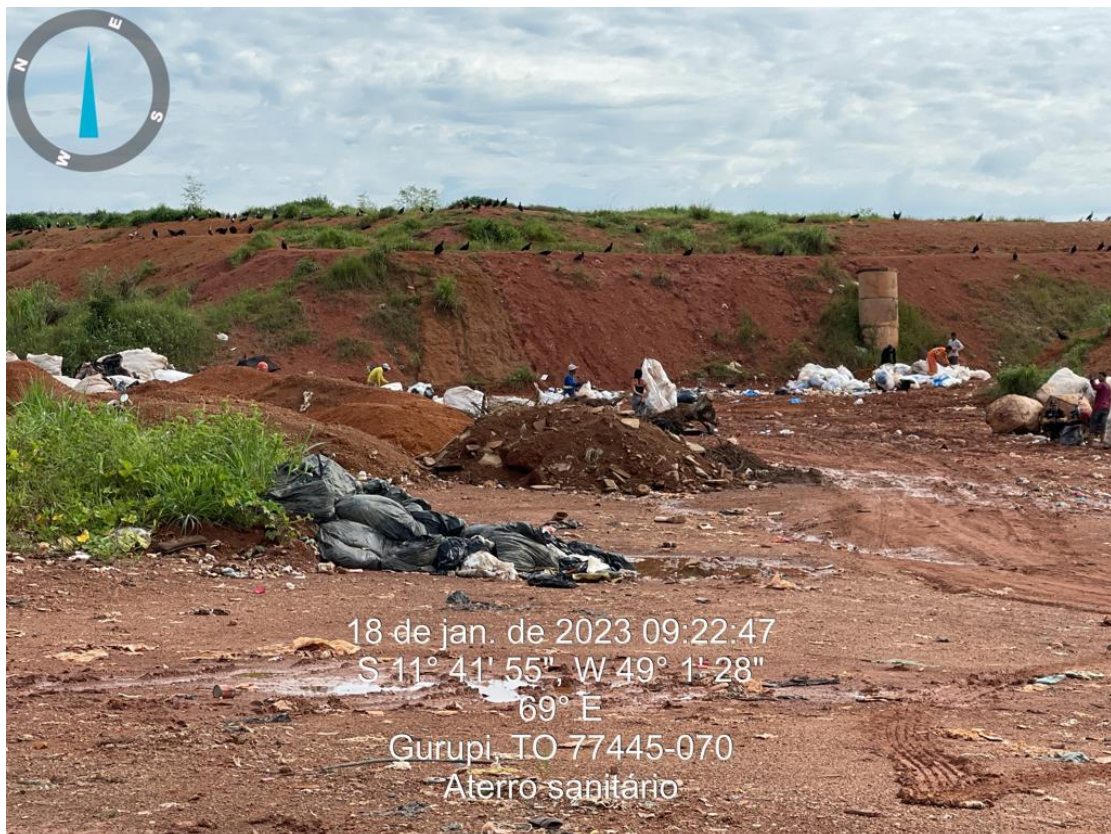
FIGURA 13 – ATERRO SANITÁRIO

FIGURA 20 – ATERRO SANITÁRIO

O recobrimento dos resíduos compactados que deve ser no final de cada dia, com uma camada de terra ou material inerte com espessura de 15 a 20cm, com o objetivo de impedir o arraste de materiais pela ação do vento e evitar a disseminação de odores desagradáveis e a proliferação de vetores como moscas, ratos, baratas e aves. Não está sendo feito como podemos ver em anexo (figuras 08, 10 e 17). Além disso, é descartado junto aos resíduos sólidos, resto de matérias de construção (figura 12 e 20).

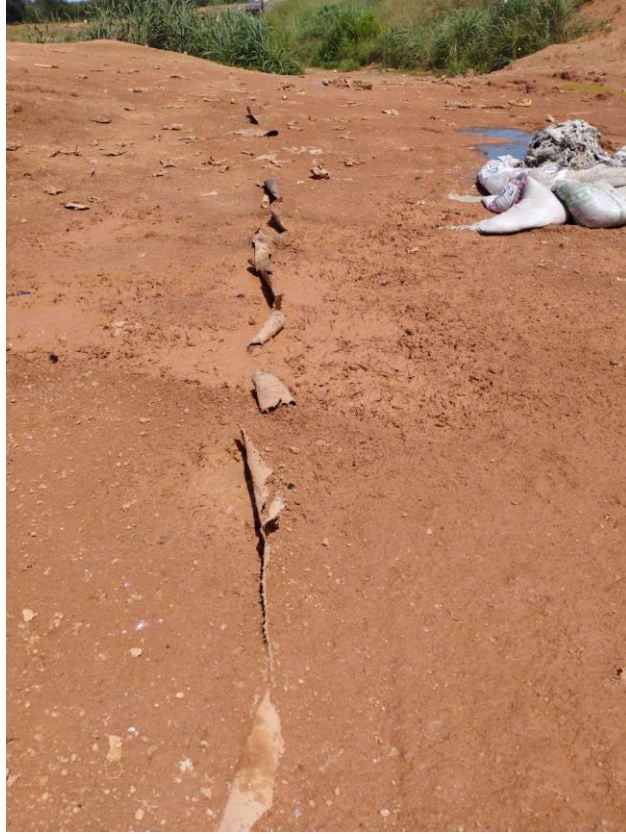
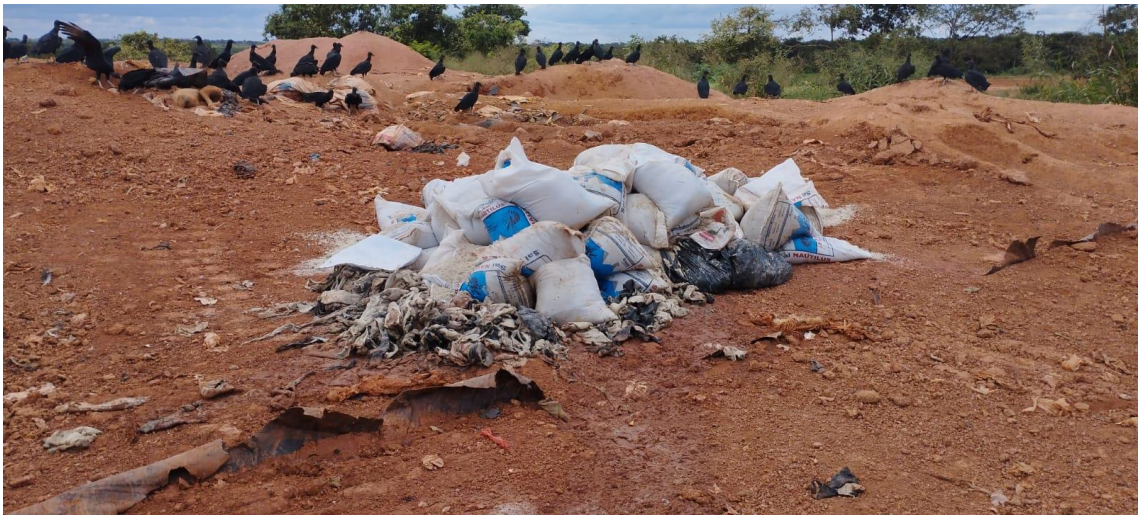
FIGURA 18 – ATERRO SANITÁRIO

FIGURA 19 – ATERRO SANITÁRIO

Conforme a (figura 18 e 19), é explícito a inepta operação da vala do zoonose, podendo ser observado a operação sendo feita fora da geomembrana. O qual é um descumprimento grave de manejo da mesma, comprovando a ausência de comprometimento em desempenhar o trabalho de maneira adequada.

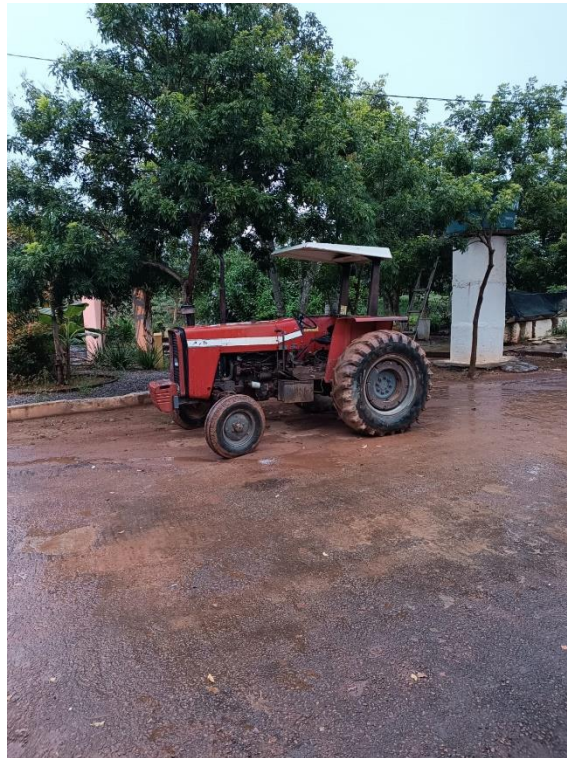
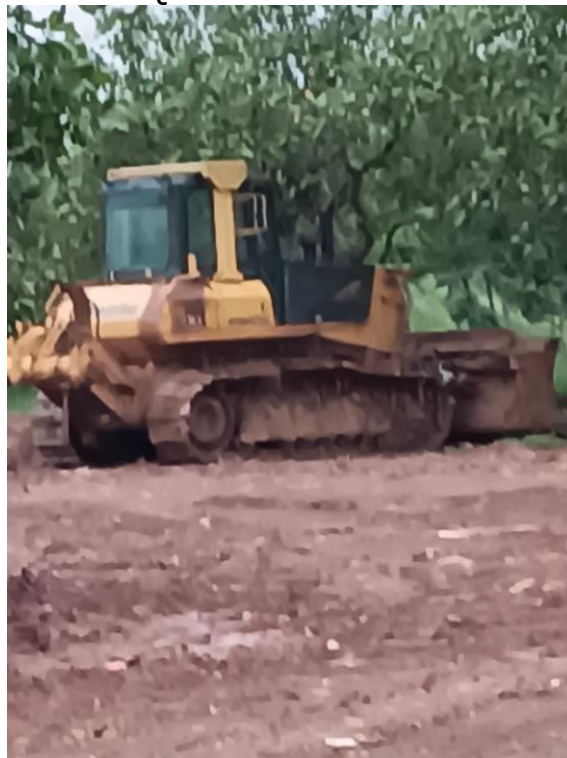
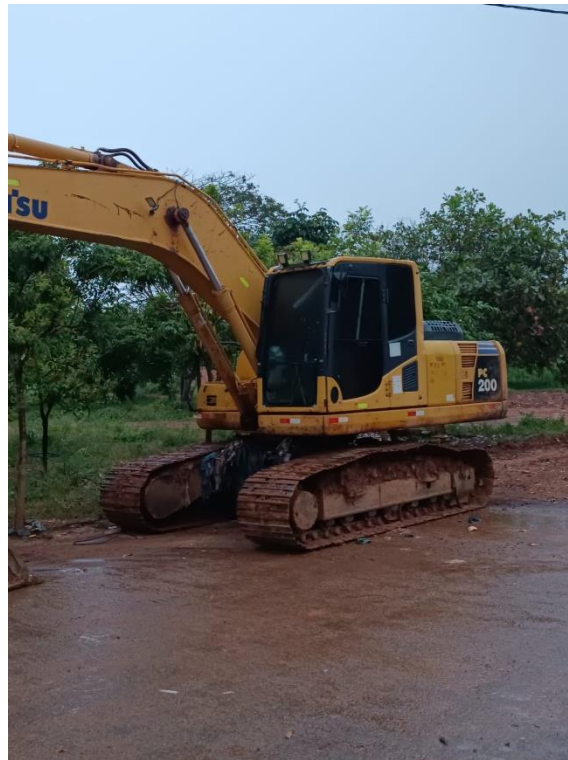
FIGURA 21 – EQUIPAMENTO ATERRO SANITÁRIO

FIGURA 22 - EQUIPAMENTO ATERRO SANITÁRIO

FIGURA 23 - EQUIPAMENTO ATERRO SANITÁRIO

O equipamento utilizado para operação do aterro sanitário se encontra inoperante por diversas vezes, decorrente da deterioração da idade avançada e por falta de manutenção apropriada.

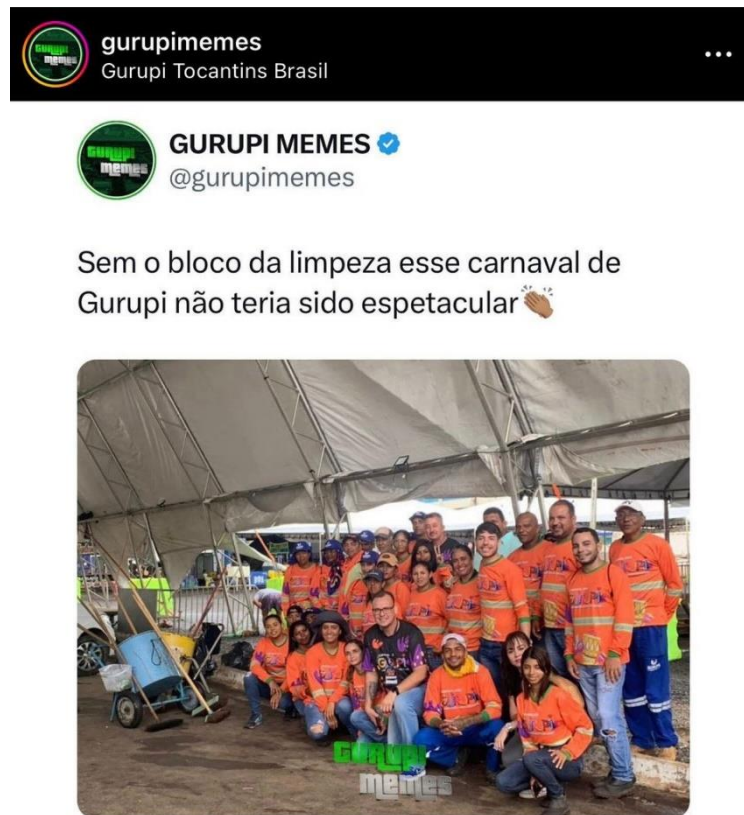
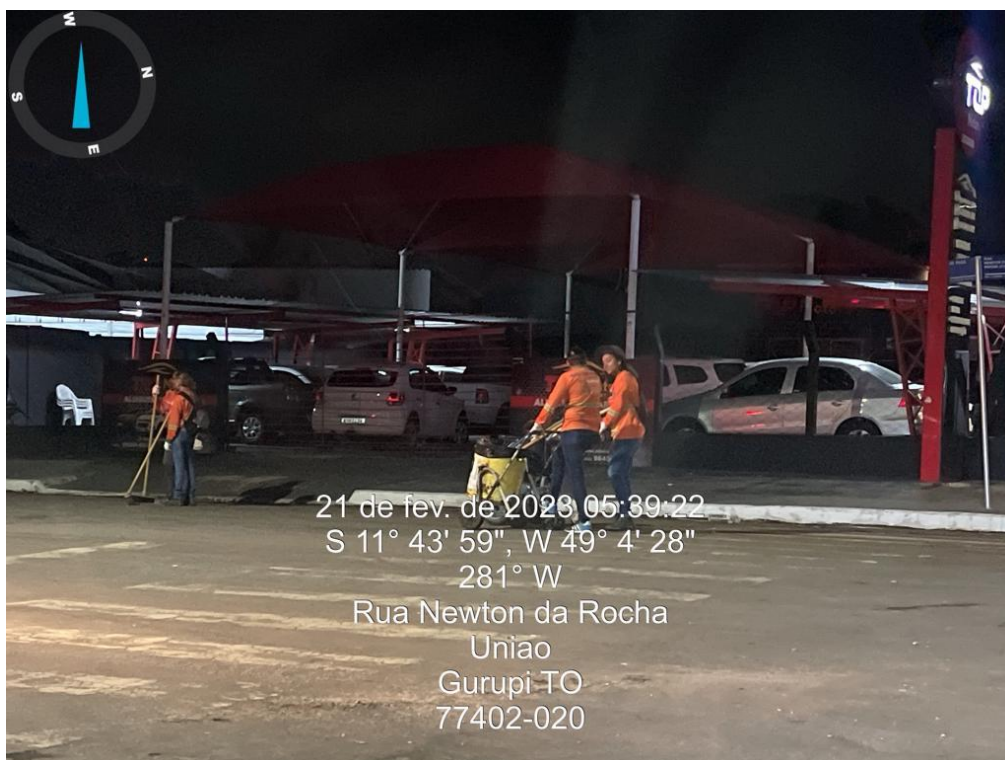
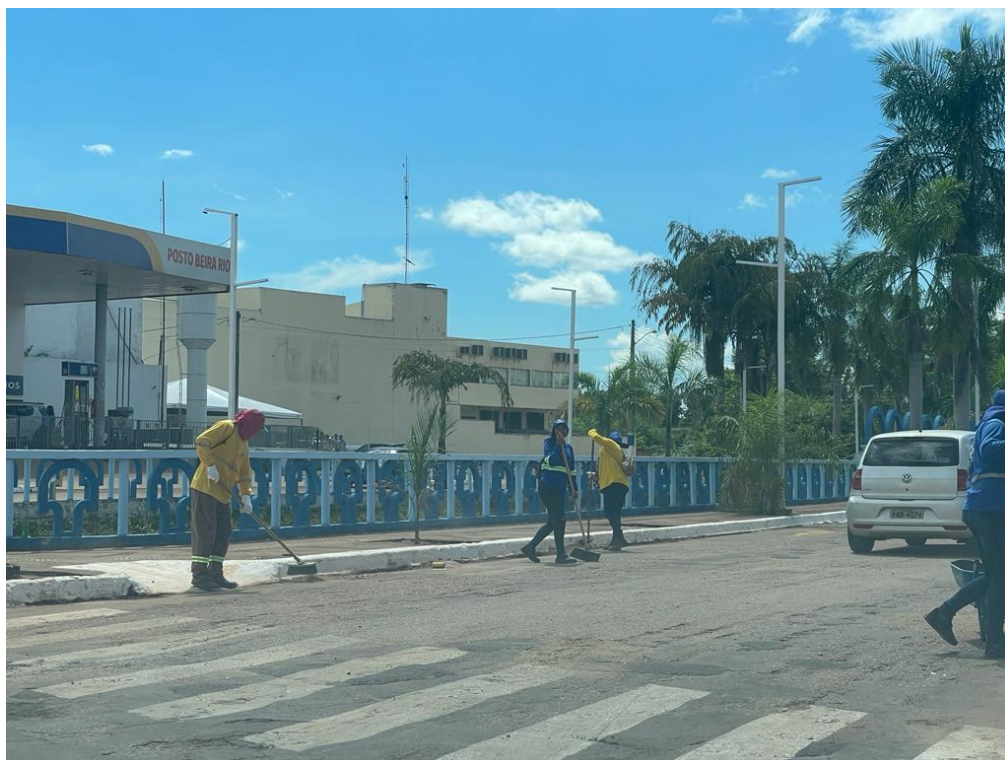
A CONTRATADA não foi capaz de exercer suas atividades sem o auxílio da Secretaria Municipal de Infraestrutura de Gurupi-TO, o que confirma desqualificação para cumprir o contrato vigente. Tornando-se inexecutável por não ter capacitação técnica e qualitativa para desempenhar tal função com destreza. O qual infringe de forma direta o contrato em vigor, segue em anexo imagens do auxílio prestado pela CONTRATANTE.

FIGURA 24 – SERVIÇO EXECUTADO PELA SECRETARIA MUNICIPAL DE INFRAESTRUTURA.

FIGURA 25 – SERVIÇO EXECUTADO PELA SECRETARIA MUNICIPAL DE INFRAESTRUTURA.

FIGURA 26 – SERVIÇO EXECUTADO PELA SECRETARIA MUNICIPAL DE INFRAESTRUTURA.
