Ofício nº 014/2023

MUNICÍPIO DE GURUPI - TO

Assunto: Resposta ao Ofício nº 089/2023

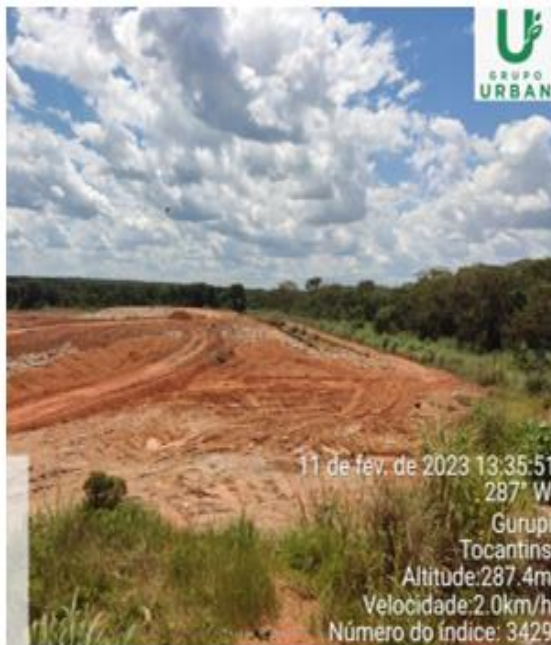
Em atenção ao exposto na última notificação, conforme já informado anteriormente a esta Secretaria, **os resíduos sólidos recebidos no aterro sanitário, são descaracterizados (espalhados), compactados e cobertos conforme termo de referência do edital, como é sabido, sempre existirá uma pequena parcela (praça**

Figura 1 COBERTURA E COMPACTAÇÃO DOS RESÍDUOS SÓLIDOS

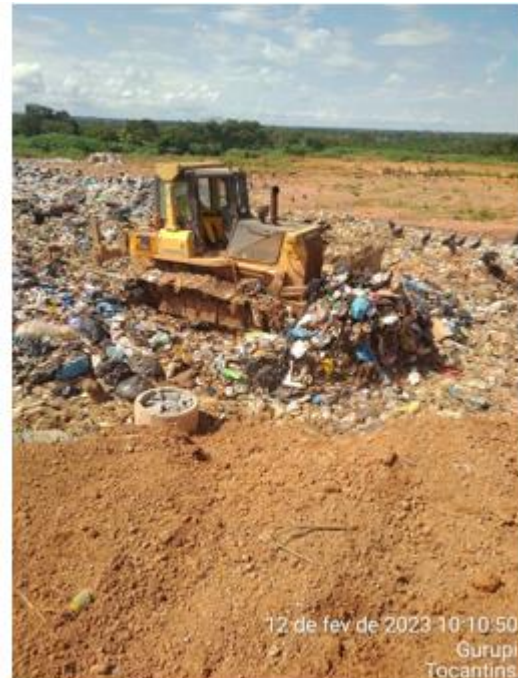
Figura 14 ESPANAMENTO E COMPACTAÇÃO DOS RESÍDUOS SÓLIDOS

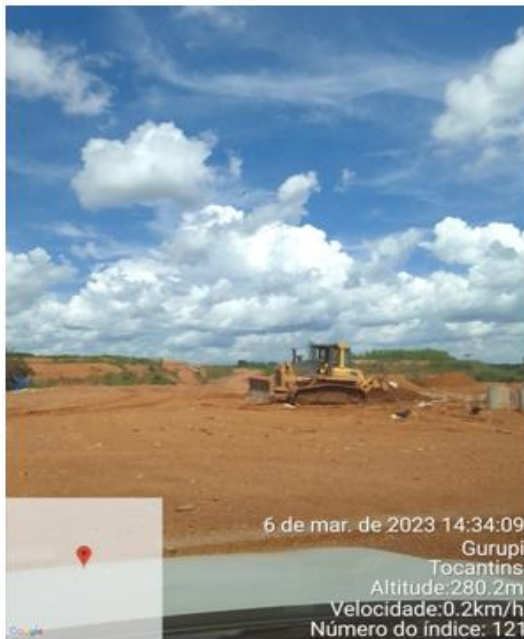
Em se tratando da vala de lixo doméstico, tem-se que esta é compactada diariamente e está com sua cobertura parcial conforme fotos abaixo, o chorume se encontra dentro da caixa não havendo risco de extravasamento. Veja-se:

Figura 6 COBERTURA

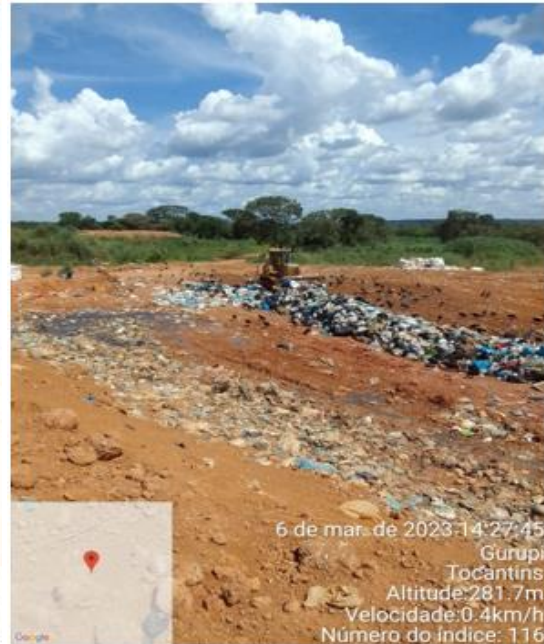
Figura 8

COMPACTAÇÃO E ESPALHAMENTO

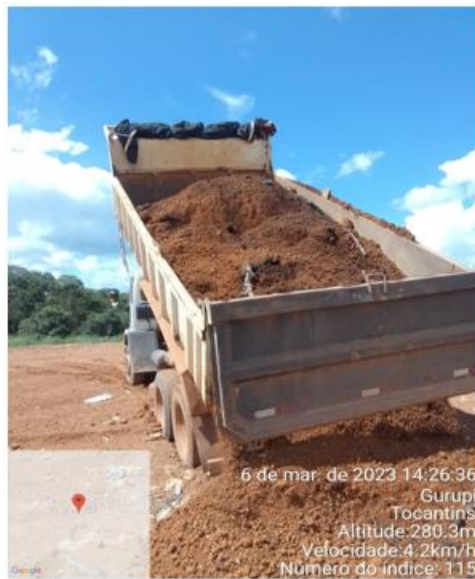
Figura 9

MATERIAL PARA COBERTURA

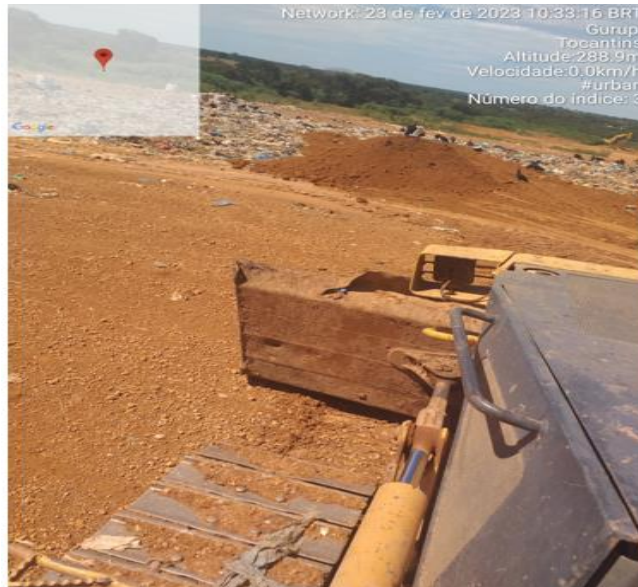
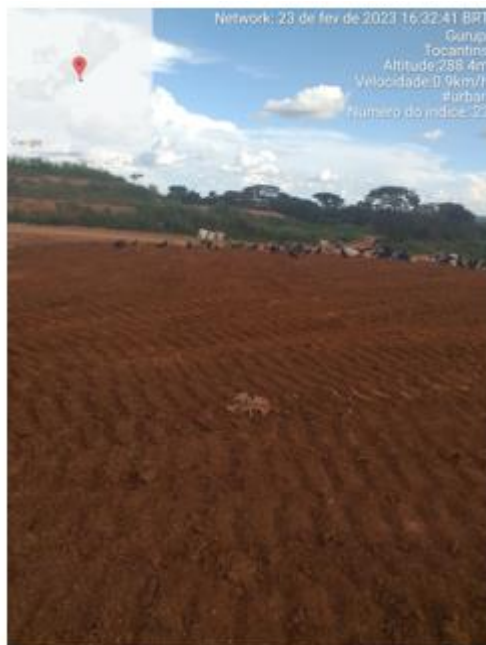
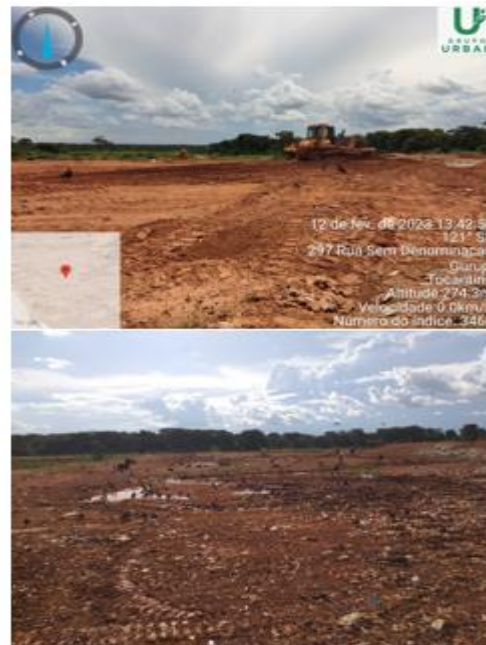
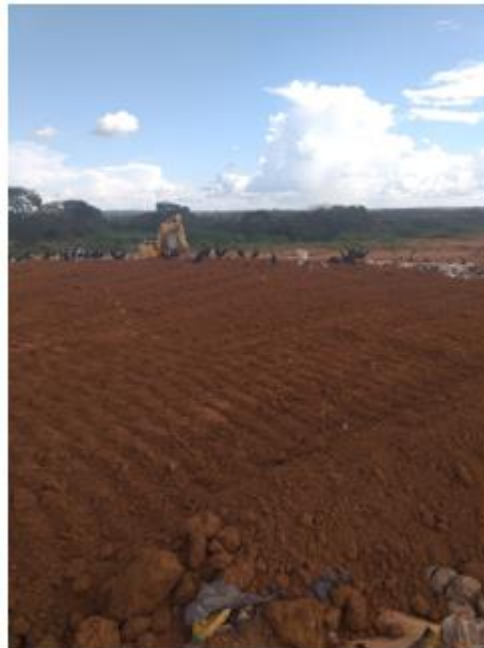
Como é de total conhecimento desta Secretaria, neste período do ano há intensas chuvas na região central e norte do país, inclusive no Tocantins, como o aumento da pluviometria local, é notório que acumula-se (água de chuva), o que diferente de chorume, visto que na contramão, a referida área é compactada e

coberta diariamente conforme exige normas de engenharia, logo em solos COMPACTADOS, a taxa de infiltração é reduzida consideravelmente, justificando ÁGUAS DE CHUVA acumulada conforme imagens registradas.

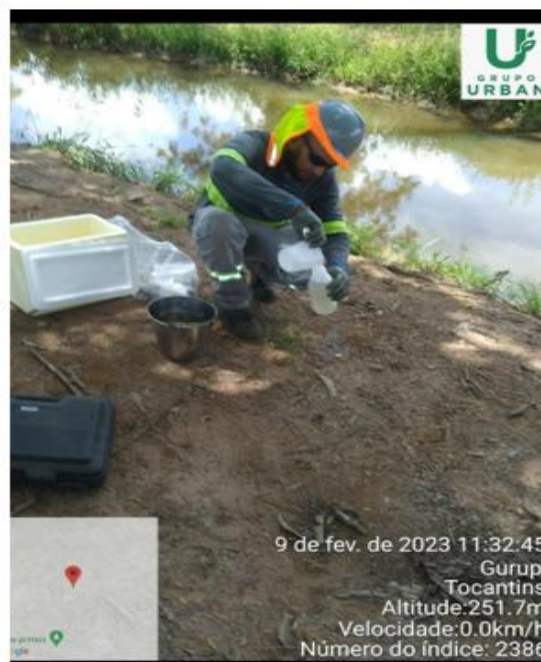
Foi feita a análise de água pela empresa BRK do piezômetro e da jusante e montante do córrego mata do gado no dia 09 de fevereiro de 2023, porém não tivemos acesso a este resultado de análise, não havendo que se falar em indiligência por este motivo.

Figura 32. COLETA NO Córrego MATA DO GADO PARA ANÁLISE

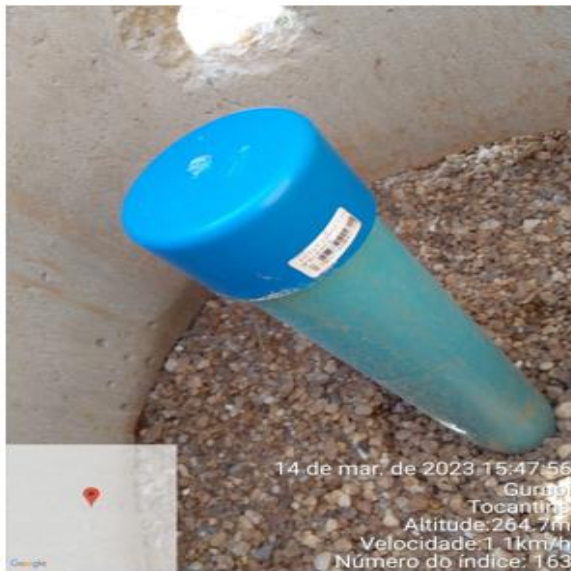
Foi realizado no dia 08 de fevereiro de 2023 a abertura de um novo piezômetro, sendo impossível dois dias depois o dreno está obstruído, conforme fotos abaixo.

Figura 4 POÇO PIEZOMETRO TAMPADO

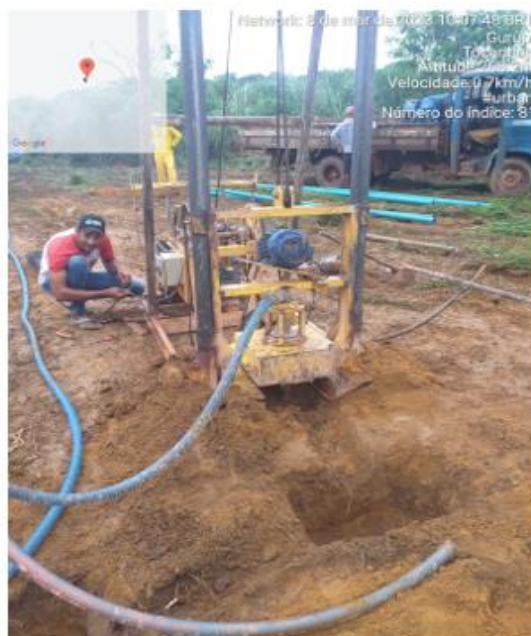
Figura 5 PERFURAÇÃO DE POÇO NO DIA 08-03-2023

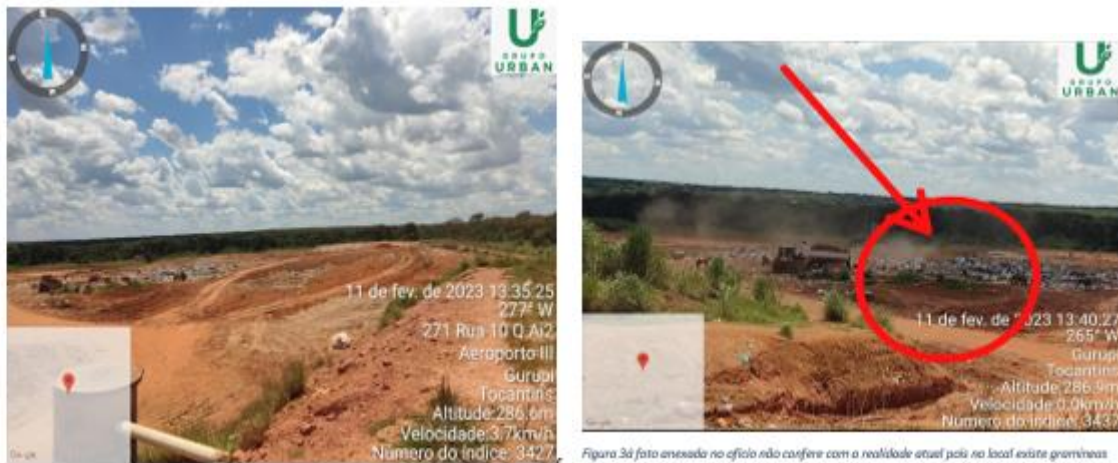
Importante ressaltar que as fotos anexadas no ofício não possuem datas, inclusive a foto anexada onde explica que não há cobertura dos resíduos, não procede, pois não existe o descarte naquele local há tempos, existindo até gramíneas no local, vejamos as fotos

Figura 3a foto anexada no ofício não condiz com a realidade atual pois no local existe gramíneas

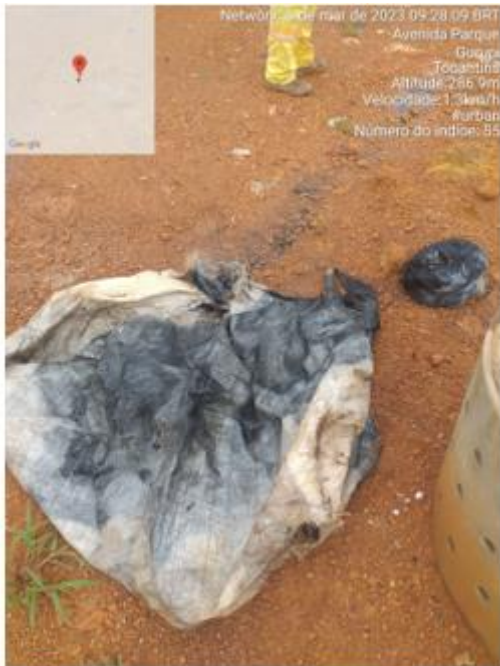
Em relação a manutenção dos drenos, conforme fotos abaixo é realizada frequentemente, podendo ser comprovados com a compra de tubos de concreto armado mensalmente, conforme alteamento do aterro sanitário.

Figura 3. DECOMIÇÃO DO DRENÓ

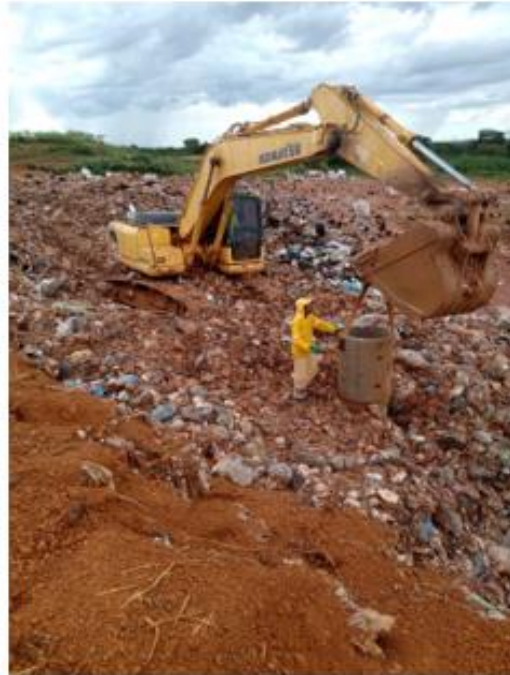
Figura 4. APLANTAÇÃO DE NOVOS FLUXOS

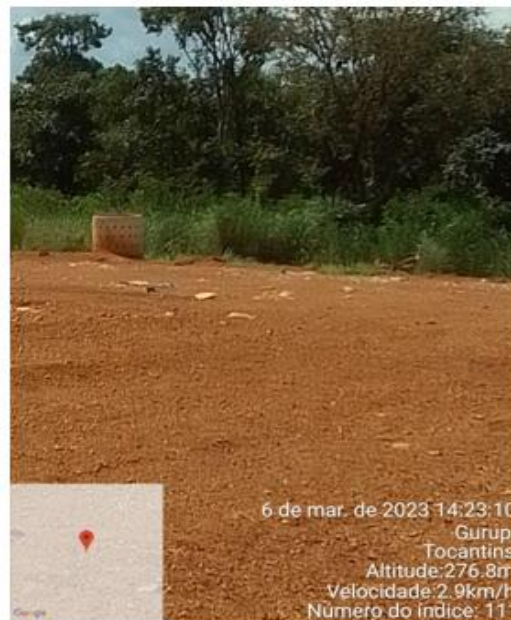
Figura 39

TUBO DE GAS COM PEDRA RACHADA

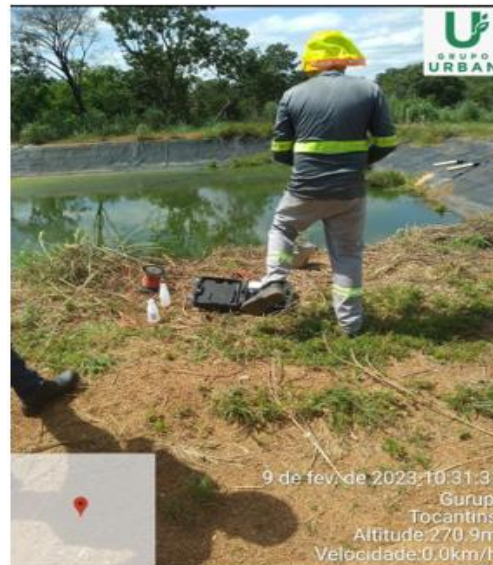
Figura 13 COLETA NA LAGOA DE CHORUME PARA ANÁLISE
