LAUDO PERICIAL DE ENGENHARIA

1 - DO OBJETIVO

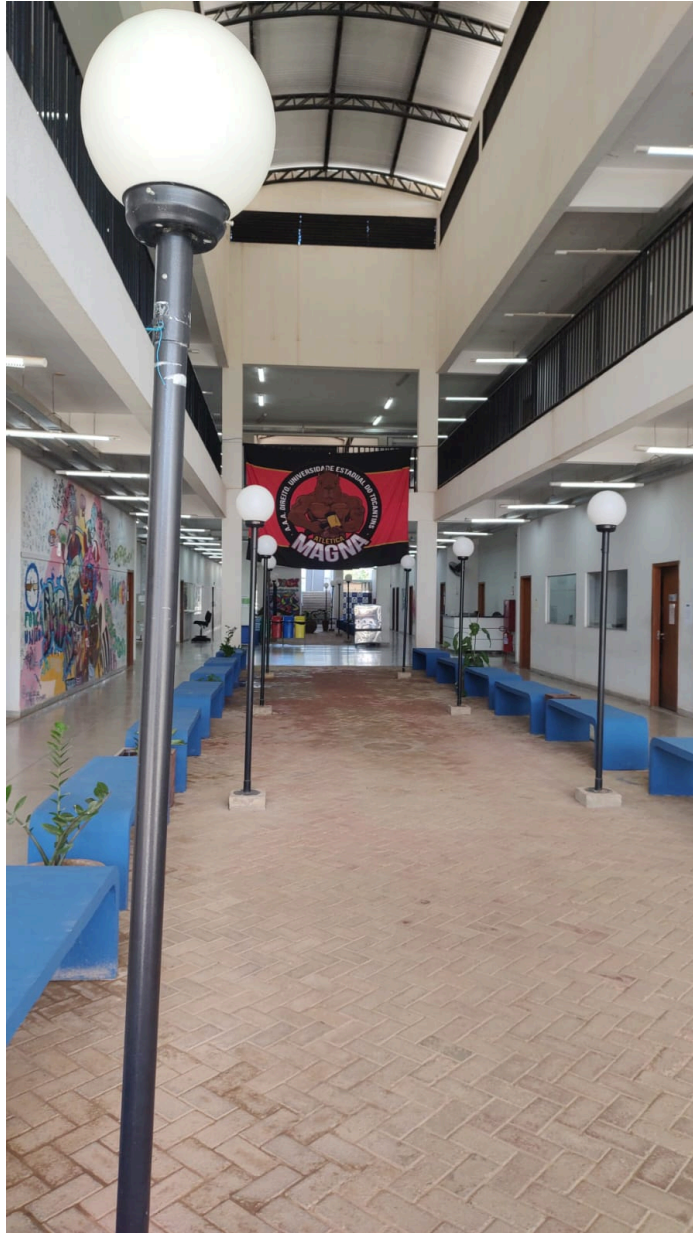
O Câmpus Palmas/Gracios da Universidade Estadual do Tocantins - UNITINS é composto por 3 edificações interligadas por uma passarela coberta, denominados Blocos A, B e C. Cada edificação (ou Bloco), possui dois pavimentos. As salas de aula/administrativas estão localizadas nas direções leste e oeste de cada bloco, e o “meio” do bloco é constituído por um espaço aberto, livre, aparentemente para funcionar como uma espécie de área de convivência, devido à observância de bancos de concreto, plantas e iluminação (conforme pode-se observar na imagem a seguir).

Verifica-se que a cobertura acima deste espaço de convivência é composta por telhas metálicas e que a estrutura de apoio destas telhas possui formato circular, gerando curvatura nas telhas.

Considerando que são dois espaços de convivências por bloco e que, após análise e contagem de telhas após verificação “in loco”, verificou-se que cada espaço de convivência é coberto por 24 telhas de dimensões 7,10 x 1,00 m, tem-se o seguinte:

Portanto, considerando o cálculo supracitado, verificou-se que o quantitativo de metros quadrados de cobertura em Telha Metálica Galvalume 0,43 mm por bloco é de 340,80 m².

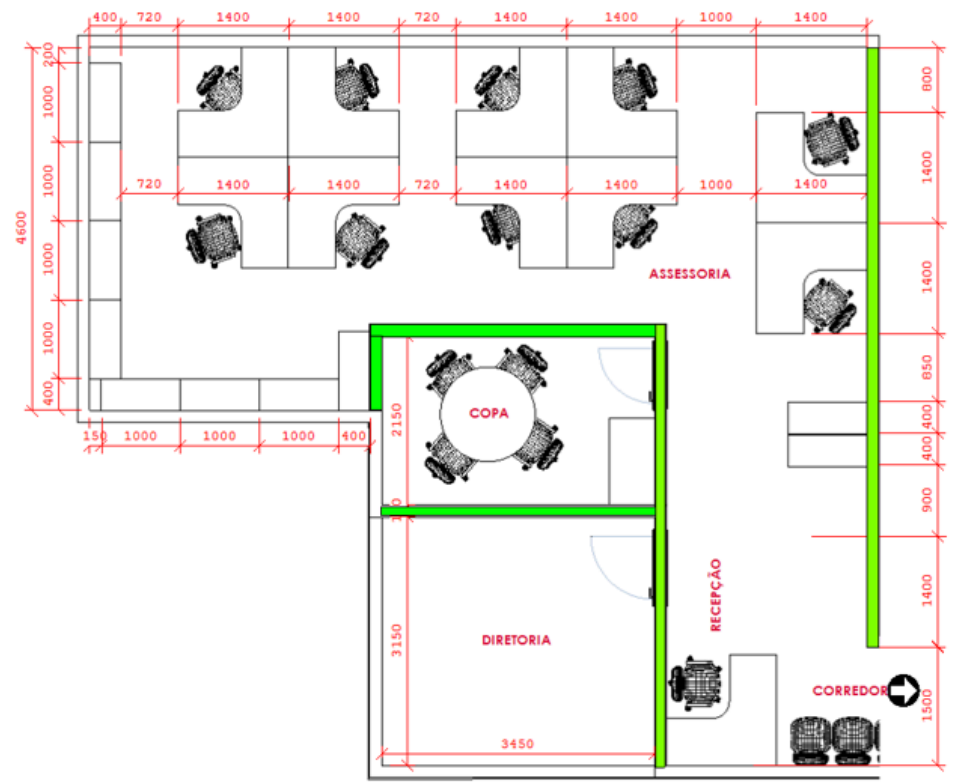
DIRETORIA JURÍDICA: 87,50 M²

- Diretoria Jurídica - 87,50 m²;
- Câmpus Paraíso - 57,21 m²;
-

Como a metragem quadrada obtida "in loco" foi de $144,71 \text{ m}^2$ e a área planilhada foi de $144,00 \text{ m}^2$, verifica-se que não há divergência de quantitativo para menos do que foi de fato executado.
