RELATÓRIO FOTOGRÁFICO
PRÉDIO DA CÂMARA MUNICIPAL DE GURUPI-TO (ATUAL)

CONCORRÊNCIA Nº. 01/2020

OBJETO: Contratação de empresa especializada no ramo de construção civil, para a construção do prédio sede da Câmara Municipal de Gurupi-TO.

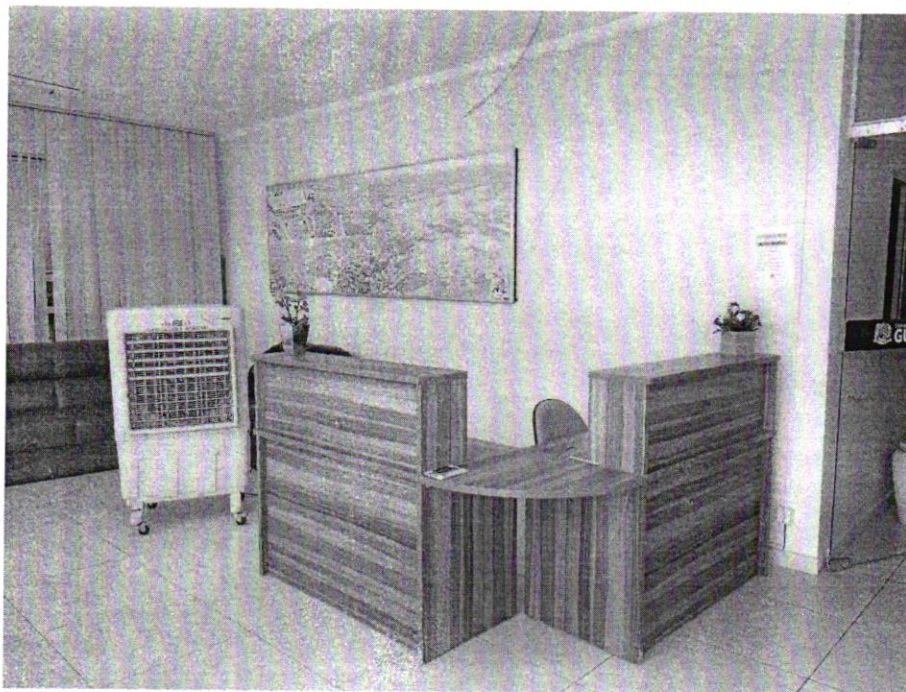
FOTO 01 – RECEPÇÃO DA CÂMARA

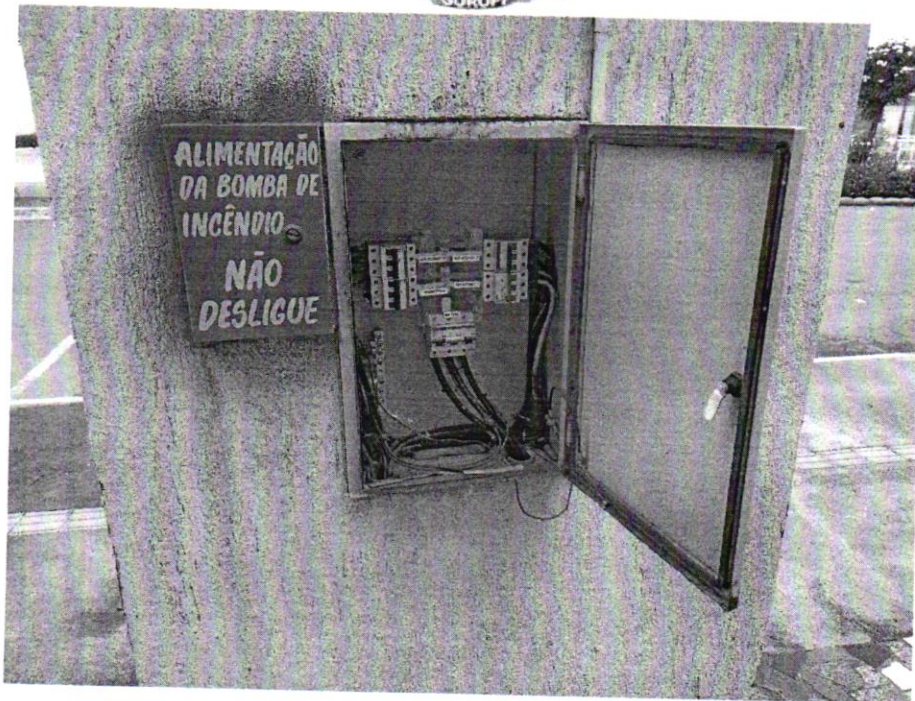
FOTO 02 – DETALHE DO QUADRO DE DISTRIBUIÇÃO GERAL DE ENERGIA ELÉTRICA

(MAU DIMENSIONADO, SEM OS DISPOSITIVOS DE PROTEÇÃO NECESSÁRIOS)

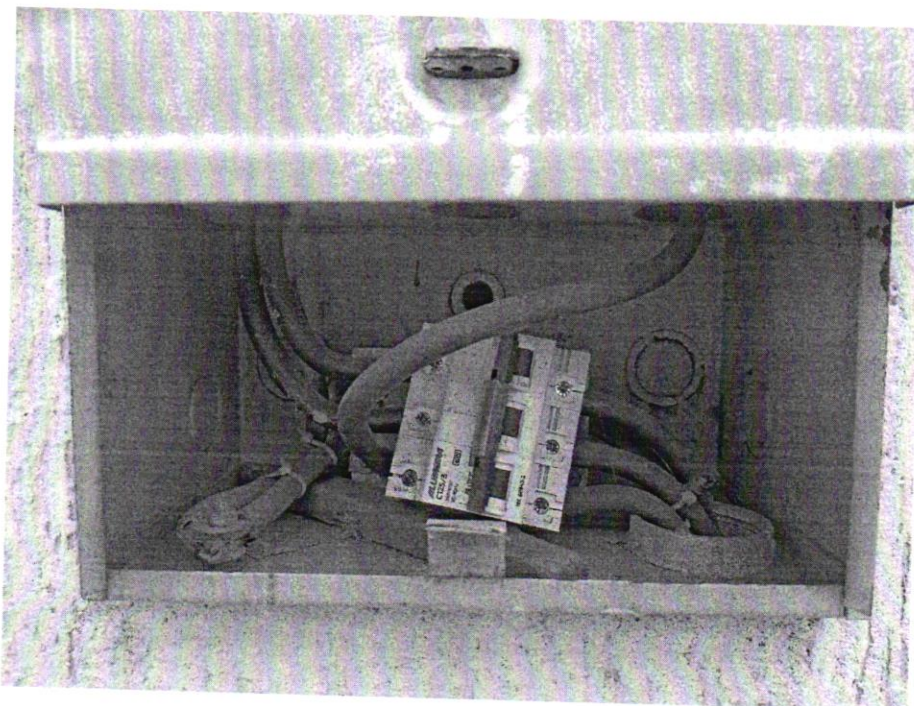
FOTO 03 – DETALHE DA MEDIÇÃO

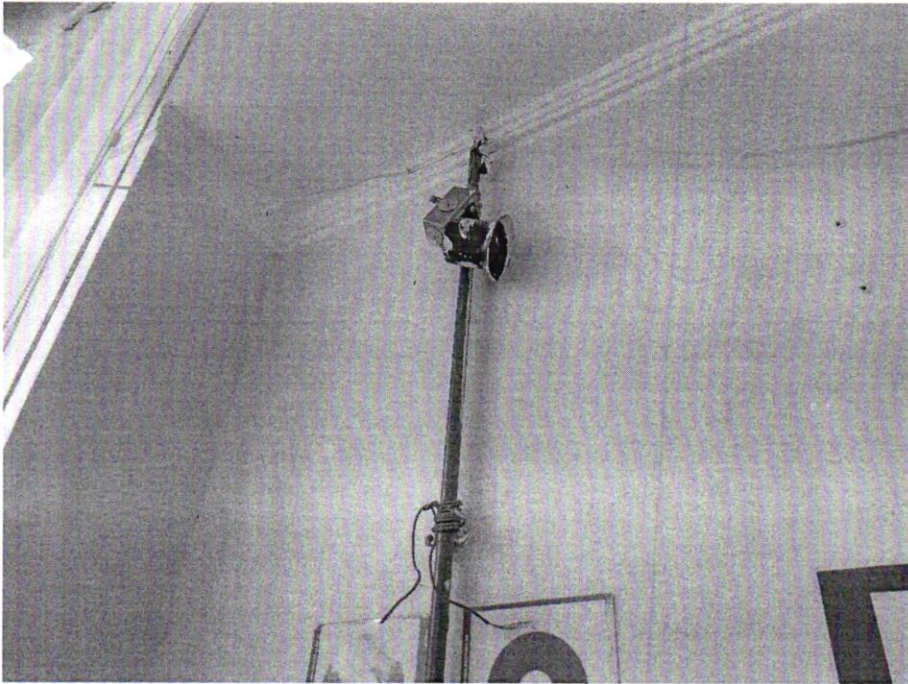
FOTO 04 – MÁS CONDIÇÕES DO SISTEMA DE PREVENÇÃO E COMBATE A INCÊNDIO

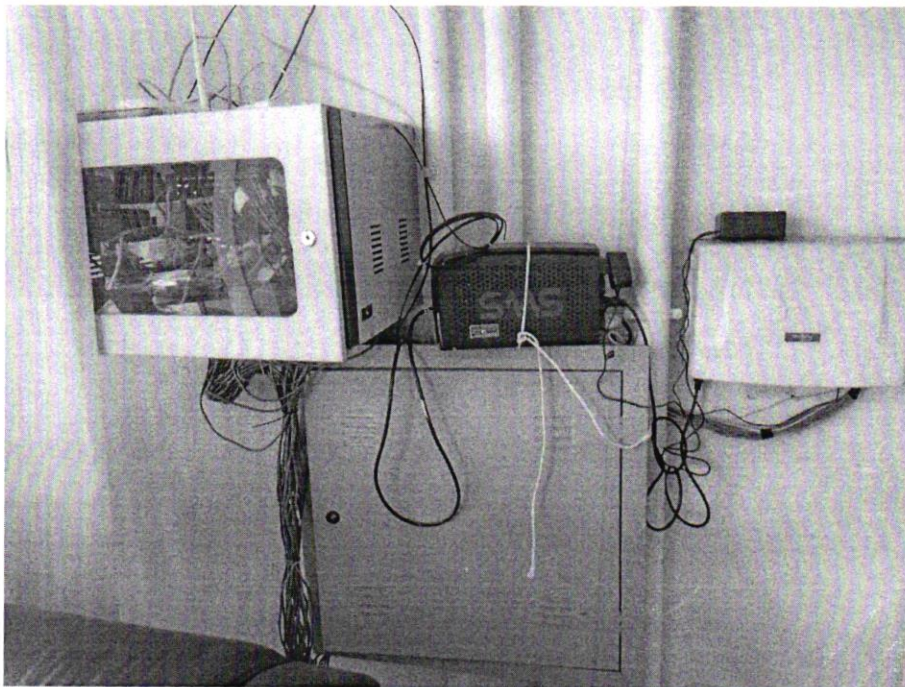
FOTO 05 – SISTEMA DE TECNOLOGIA E INFORMÁTICA EM CONDIÇÕES INADEQUADAS

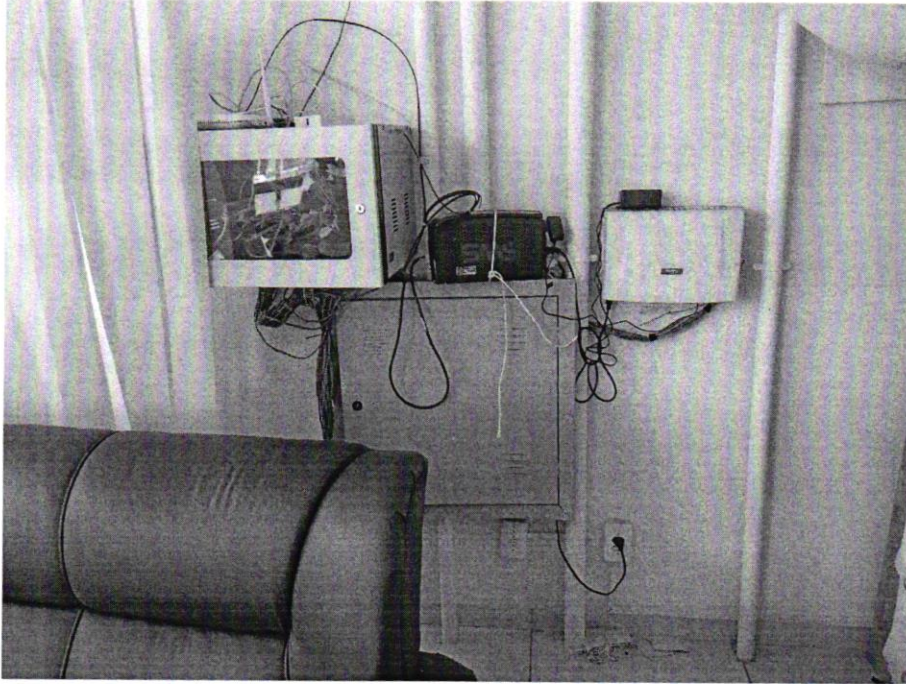
FOTO 06 – SISTEMA DE TECNOLOGIA E INFORMÁTICA NA RECEPÇÃO, SEM SALA PRÓPRIA

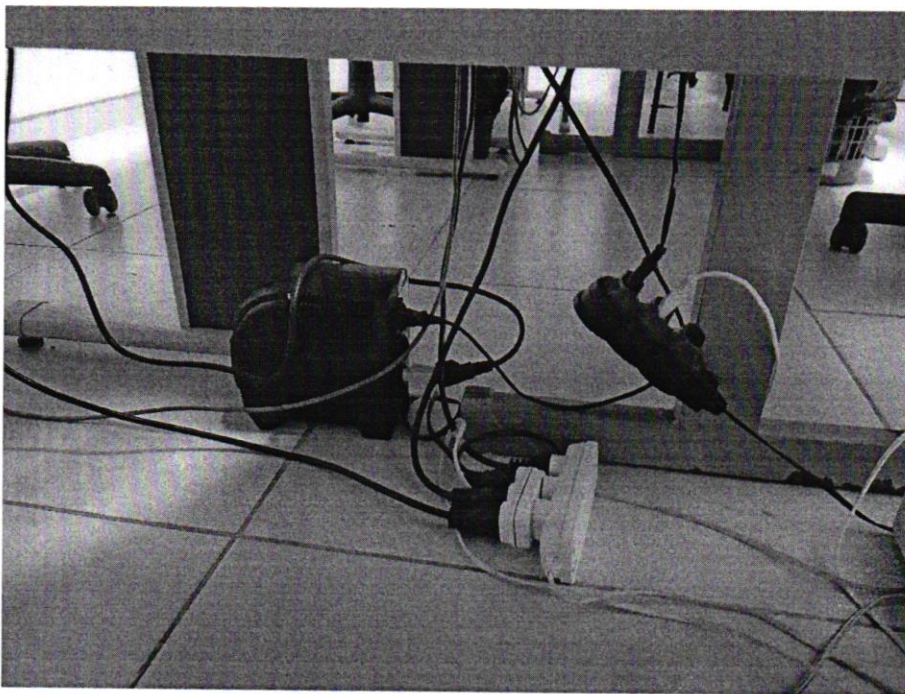
FOTO 07 – INSTALAÇÕES ELETRICAS E DE CABEAMENTO OFERECENDO RISCO AOS USUÁRIOS

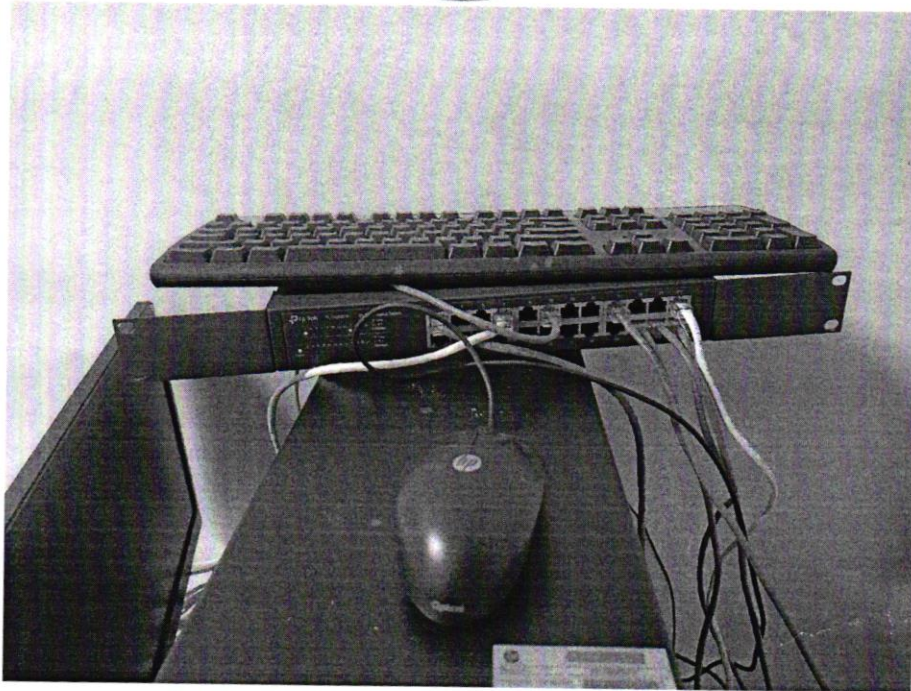
FOTO 08 – ELEMENTO DA REDE DE DADOS SOBRE CPU

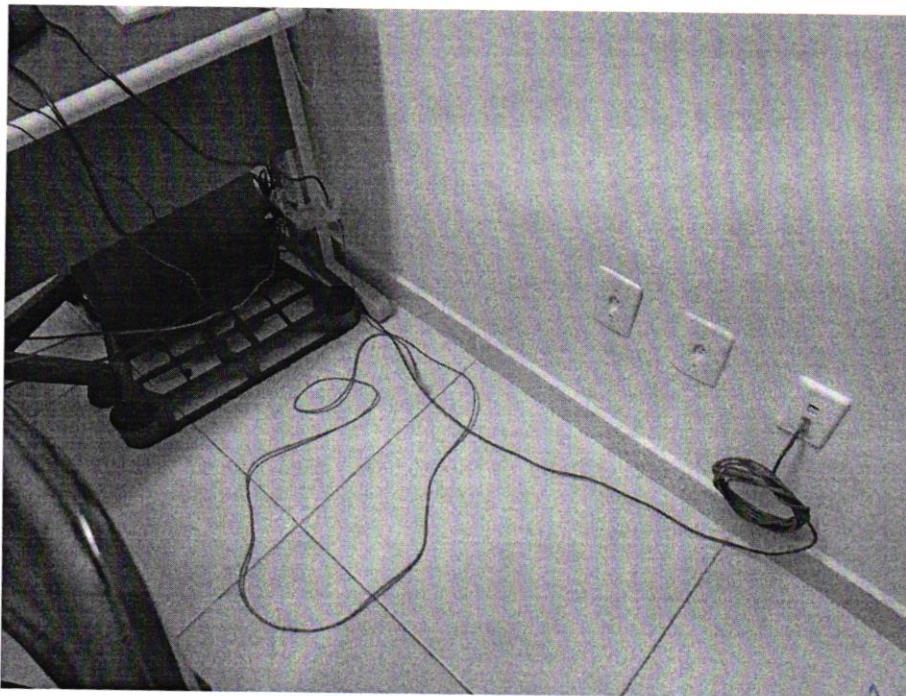
FOTO 09 – FIAÇÃO PELO CHÃO, SITUAÇÃO DE RISCO AOS USUÁRIOS

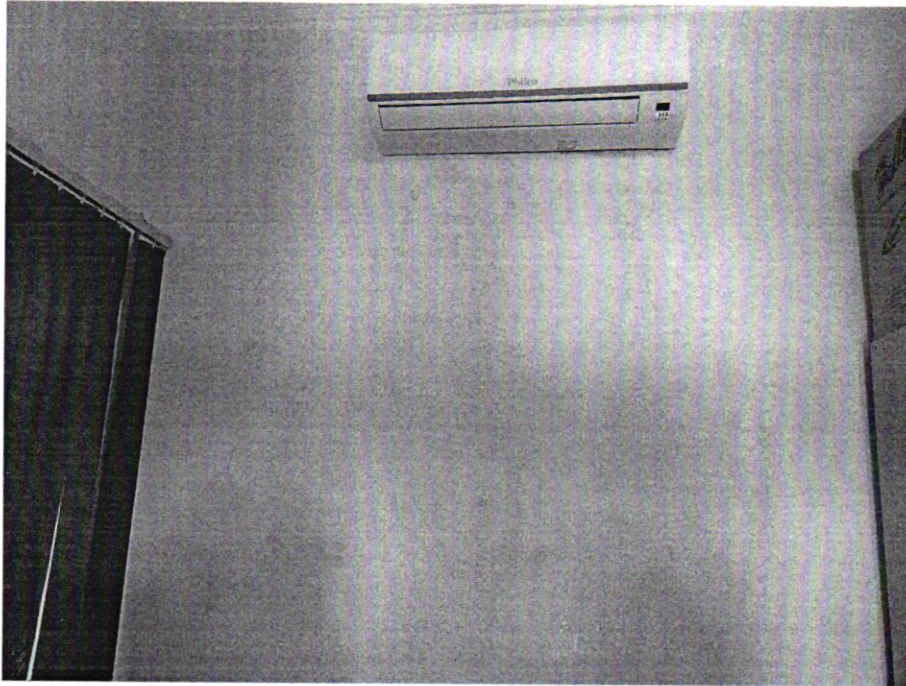
FOTO 10 – INFILTRAÇÃO, RISCO À SAÚDE DOS USUÁRIOS

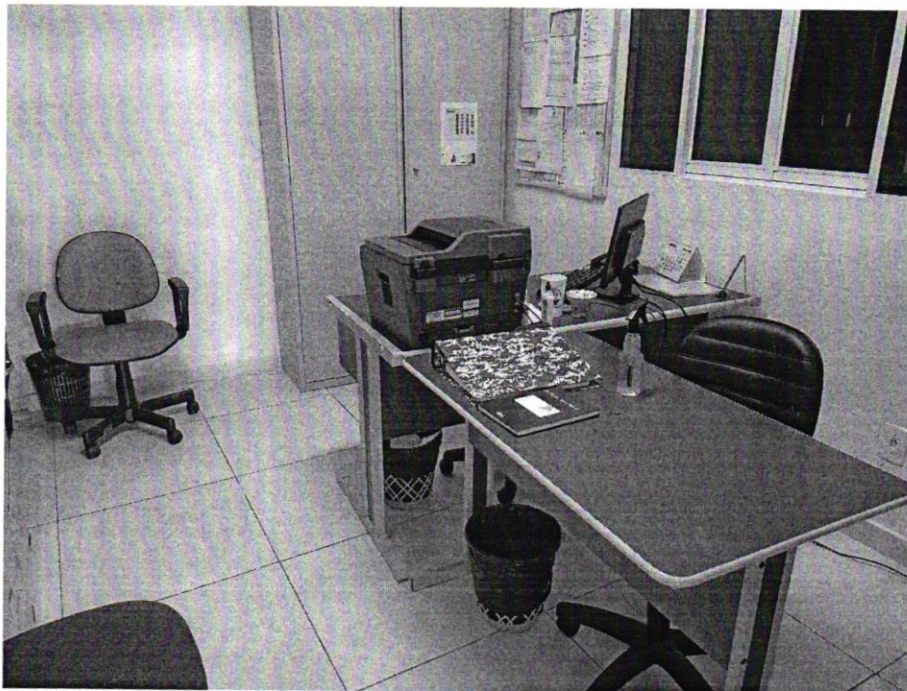
FOTO 11 – PEQUENOS ESPAÇOS E PAREDE COM INFILTRAÇÃO

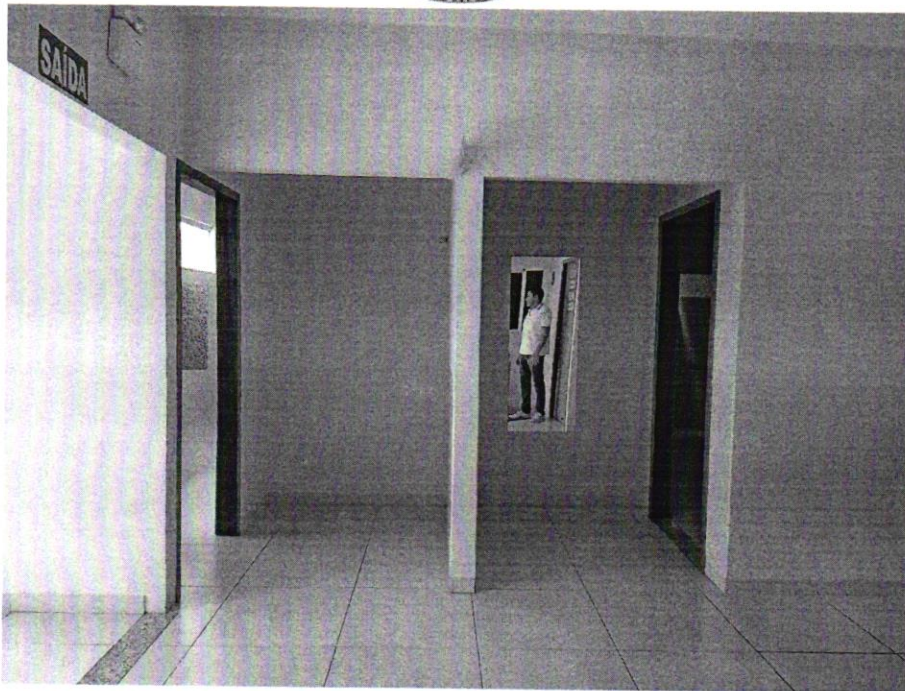
FOTO 12 – BANHEIROS SEM W.C. DO PNE COM PORTAS ABRINDO PARA FORA

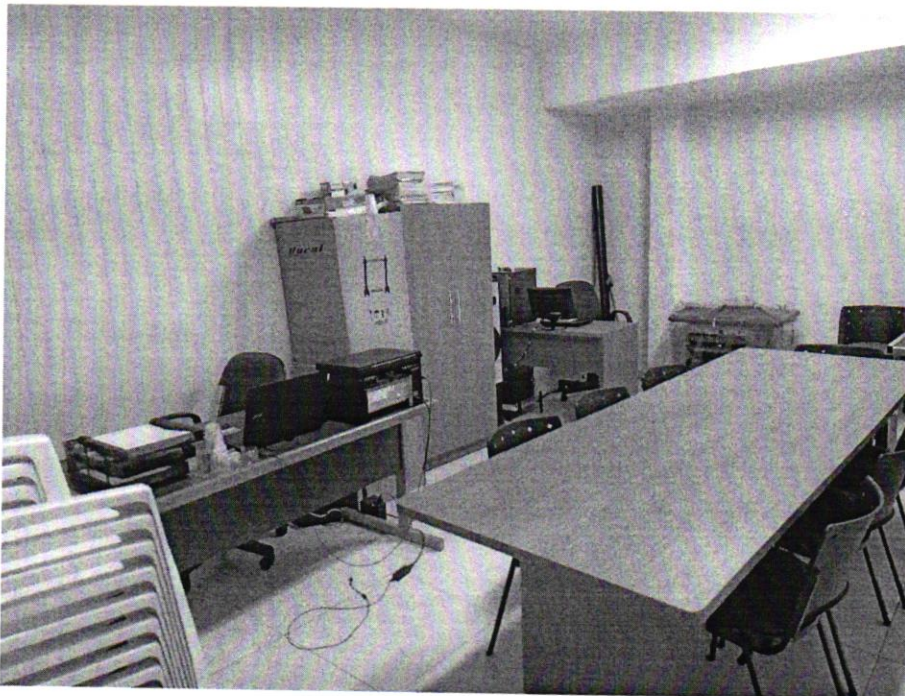
FOTO 13 – PLENARINHO COM AMONTOADO DE MESAS, CADEIRAS E ARMÁRIOS

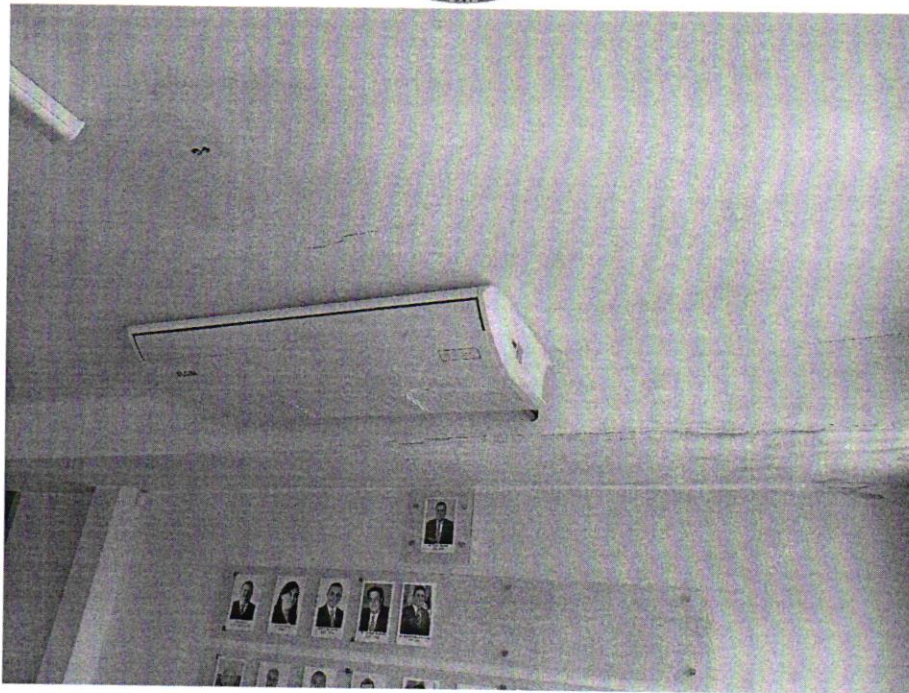
FOTO 14 – INFILTRAÇÕES NO TETO DO PLENÁRIO

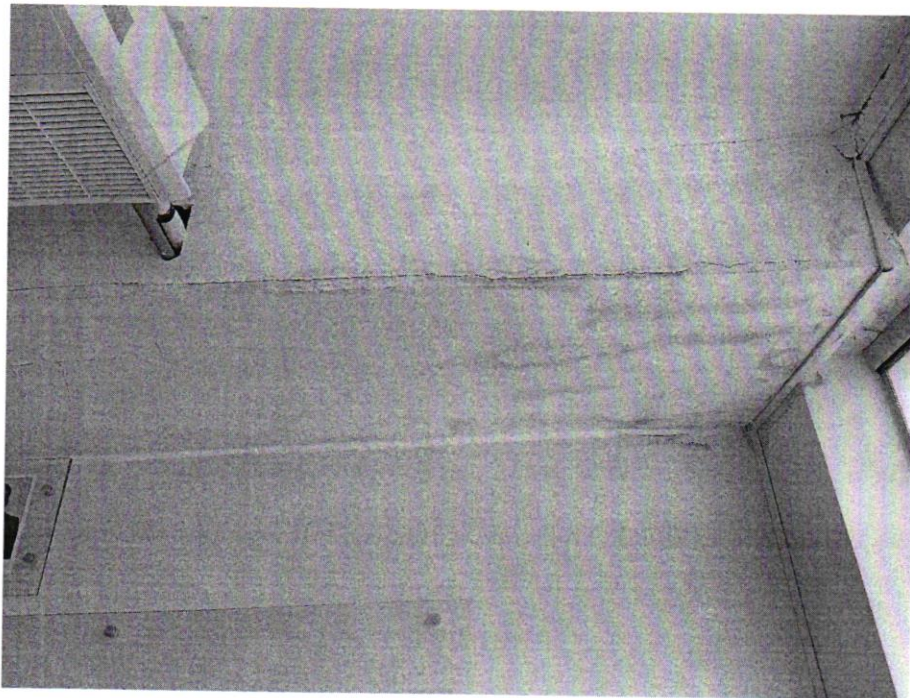
FOTO 15 – DETALHE DAS INFILTRAÇÕES NO TETO DO PLENÁRIO

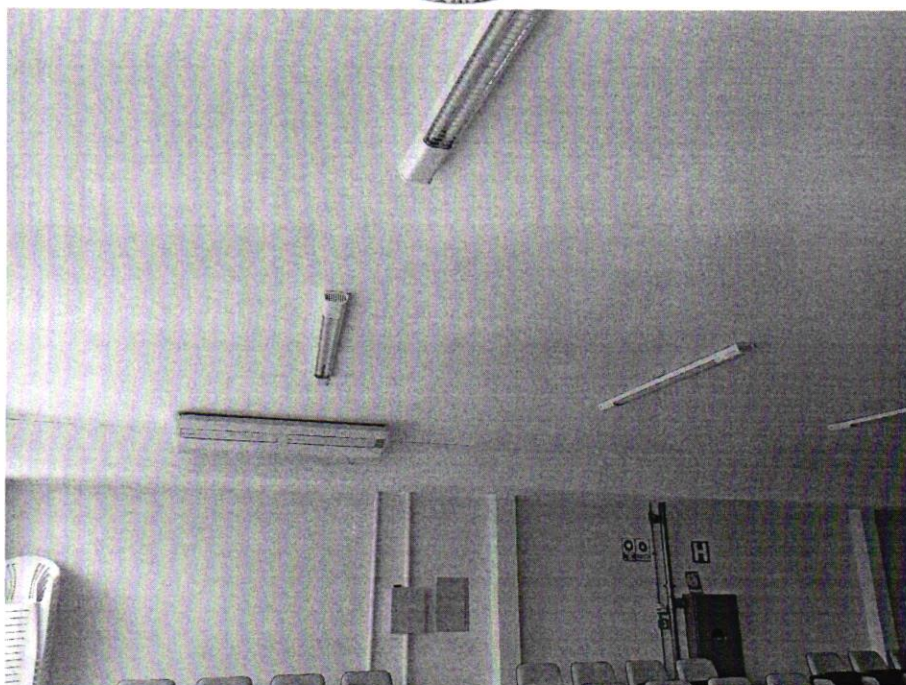
FOTO 16 – MAIS INFILTRAÇÕES NO TETO DO PLENÁRIO

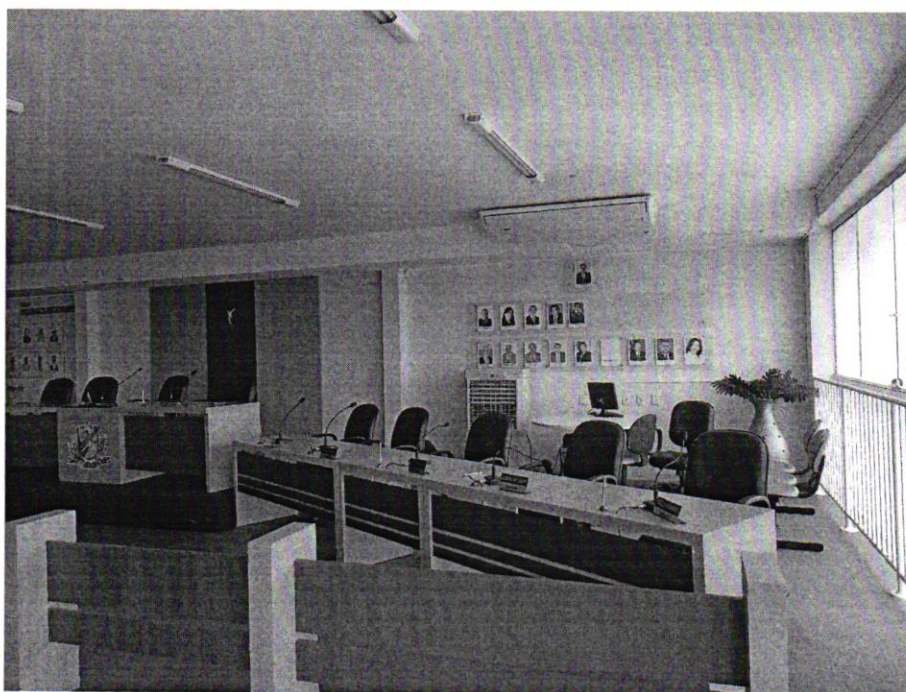
FOTO 17 – VISTA DO PLENÁRIO COM INFILTRAÇÕES

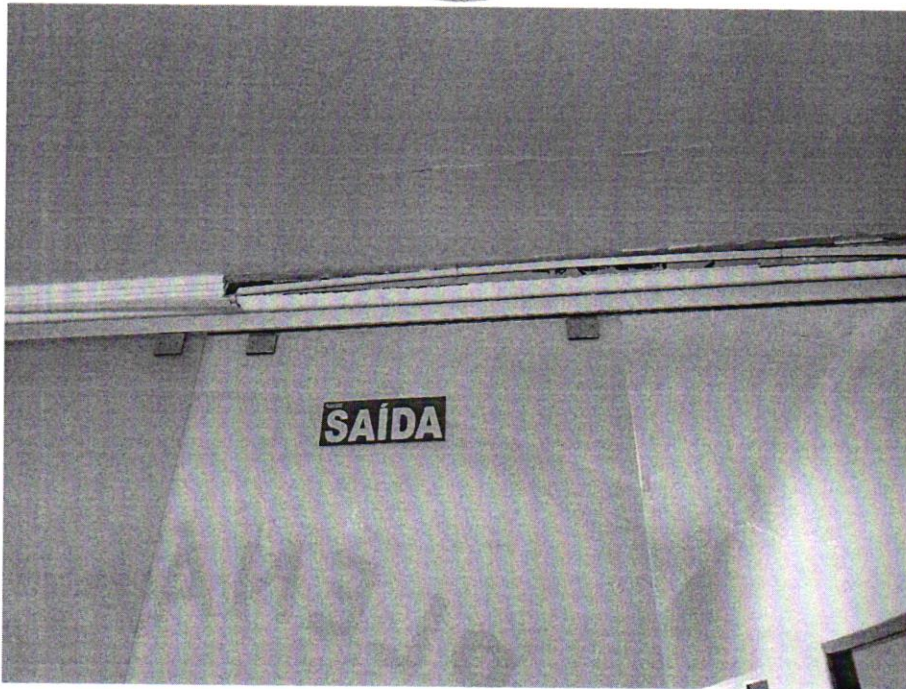
FOTO 18 – FORRO DE GESSO TRINCADO

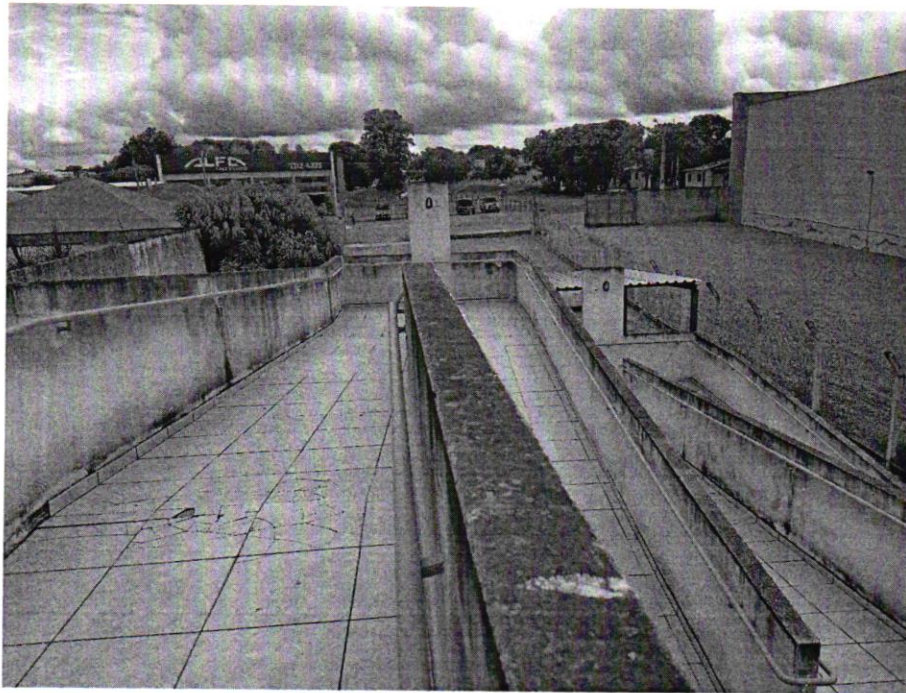
FOTO 19 – RAMPA DE ACESSO AOS PNE, EXTERNA E EM PÉSSIMAS CONDIÇÕES

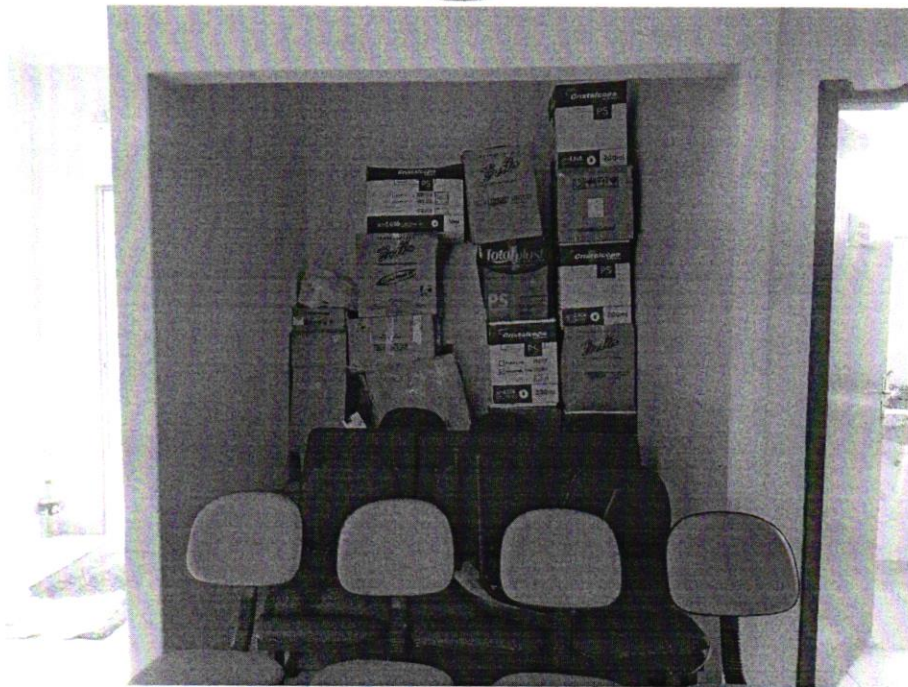
FOTO 20 – CAIXAS DE DOCUMENTOS NOS CORREDORES, SEM ESPAÇO NO LOCAL DE ARQUIVO

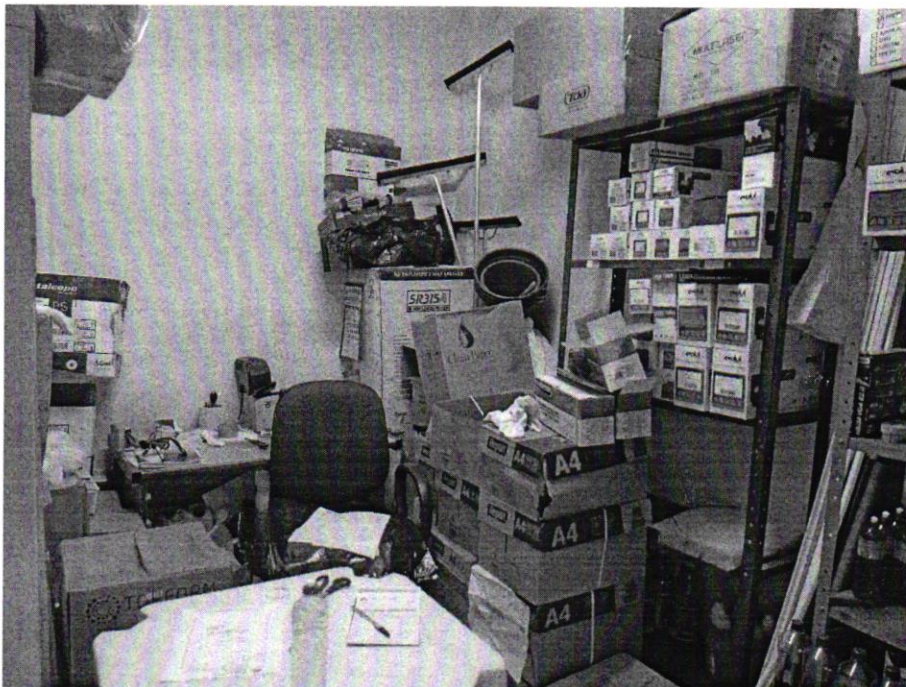
FOTO 21 – DEPARTAMENTO DE COMBRAS, SEM ESPAÇO PARA GUARDA DE MATERIAIS DE EXPEDIENTE

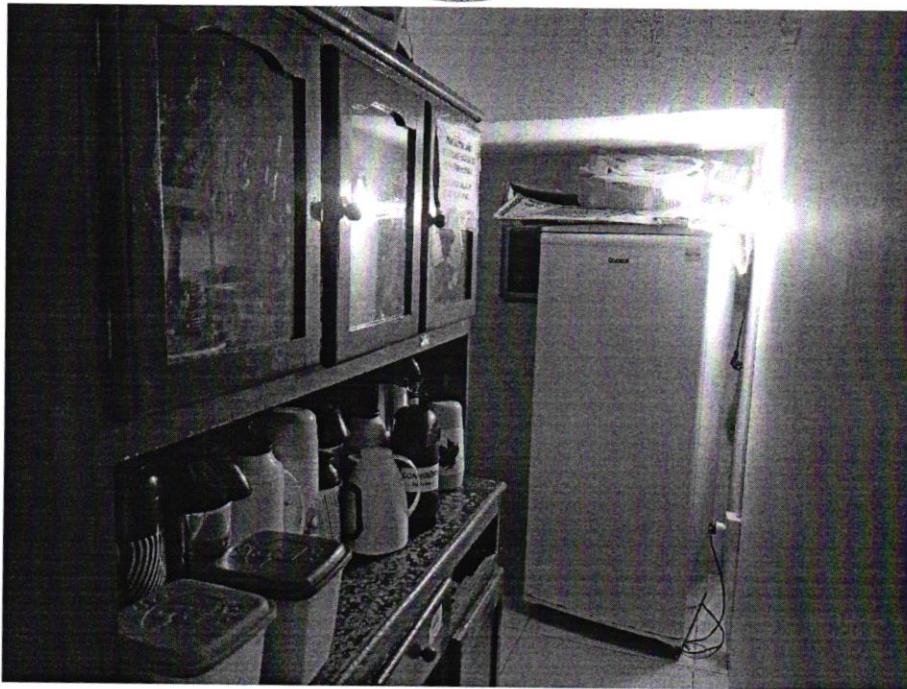
FOTO 22 – COPA SEM CONDIÇÕES HUMANAS PARA TRABALHAR

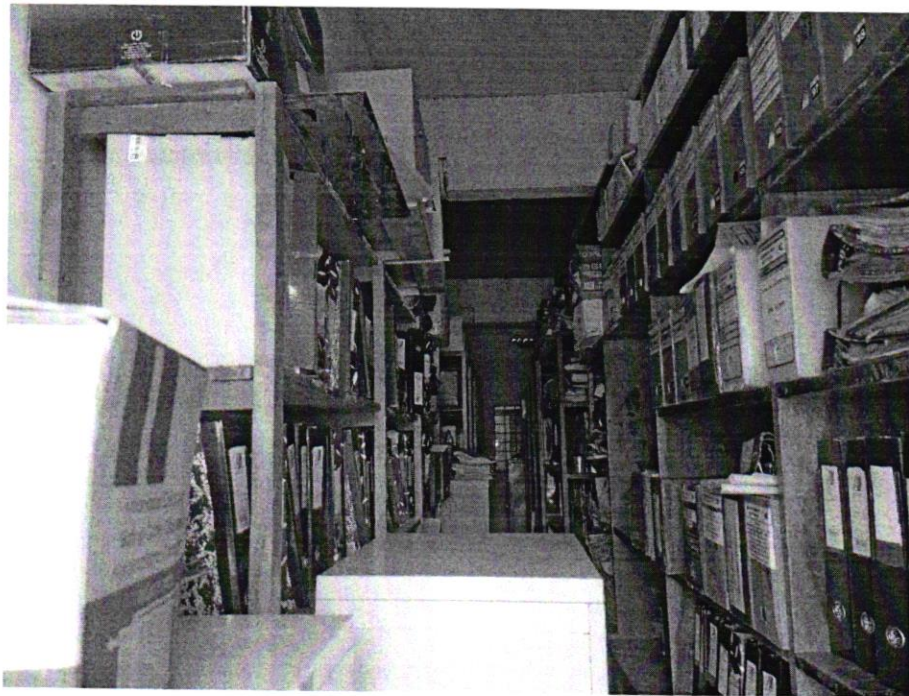
FOTO 23 – SALA DE ARQUIVOS SEM ESPAÇO E TUDO AMONTOADO

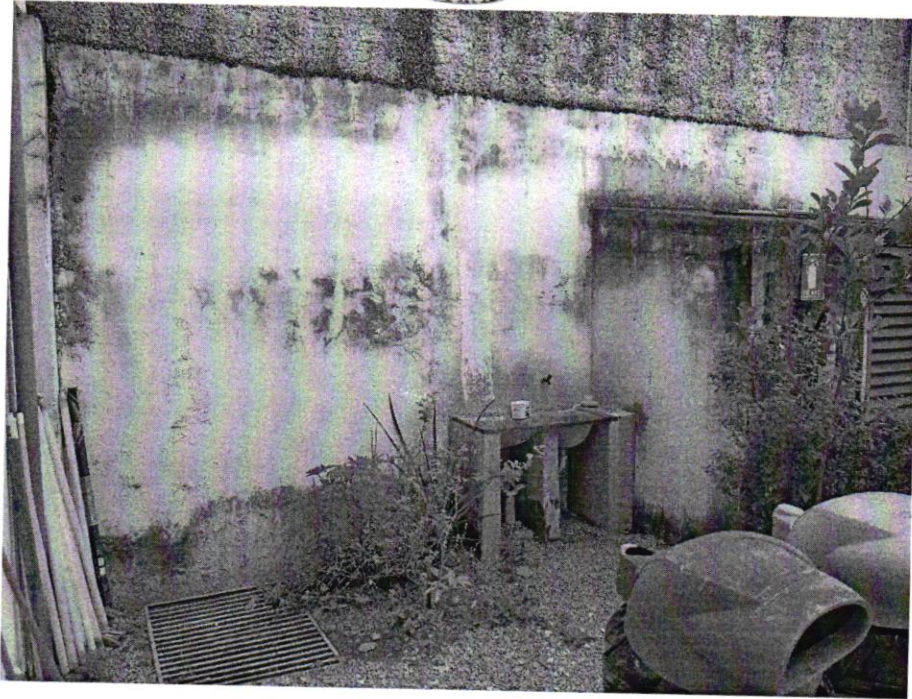
FOTO 24 – DML AO TEMPO

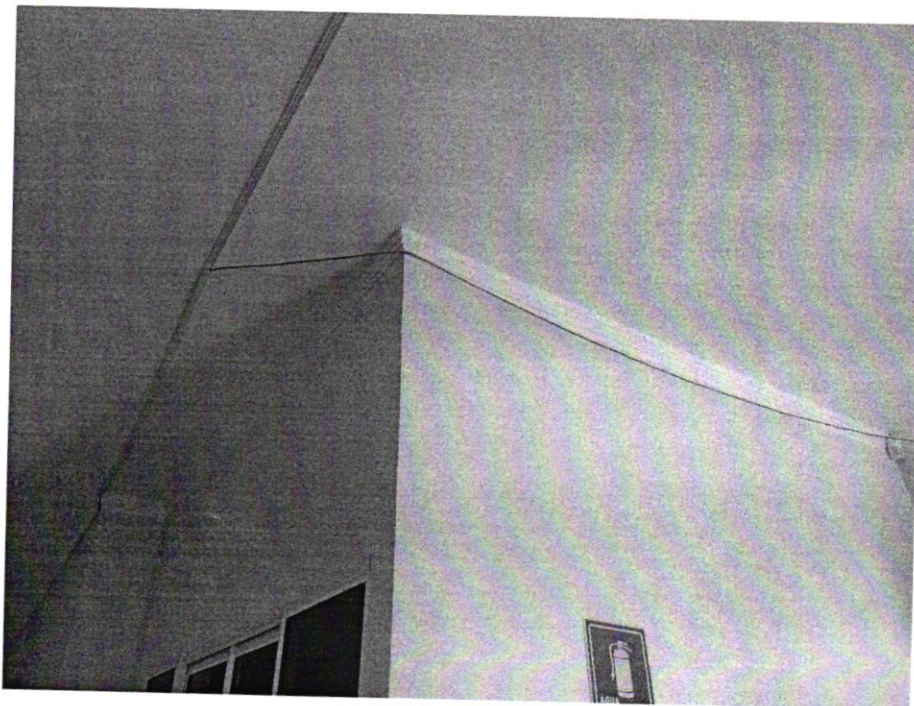
FOTO 25 – INSTALAÇÕES EXTERNAS

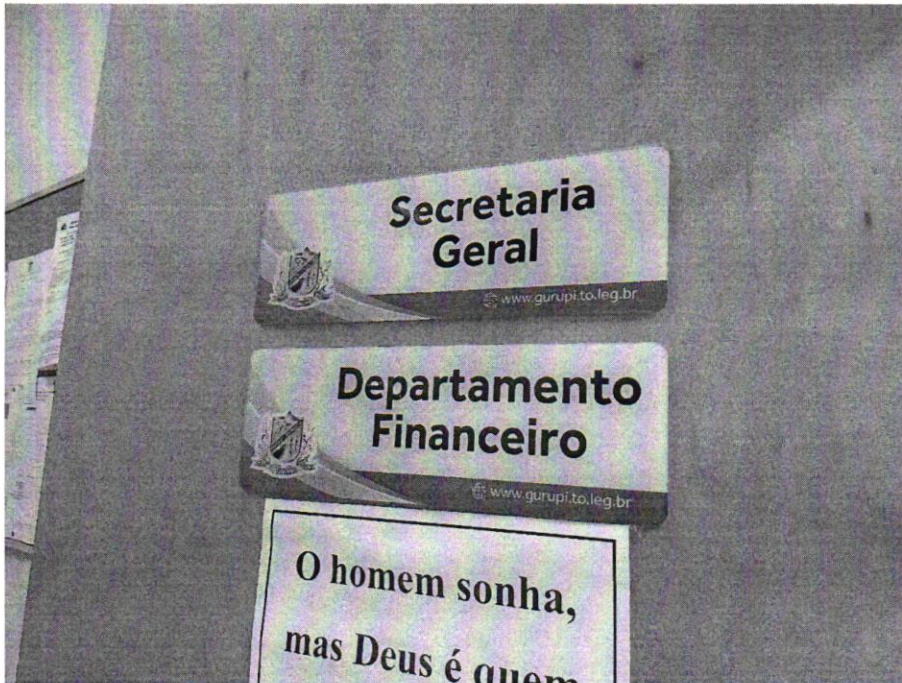
FOTO 26 – VÁRIOS DEPARTAMENTOS EM PEQUENAS SALAS, SEM O ESPAÇO ADEQUADO PARA O TRABALHO

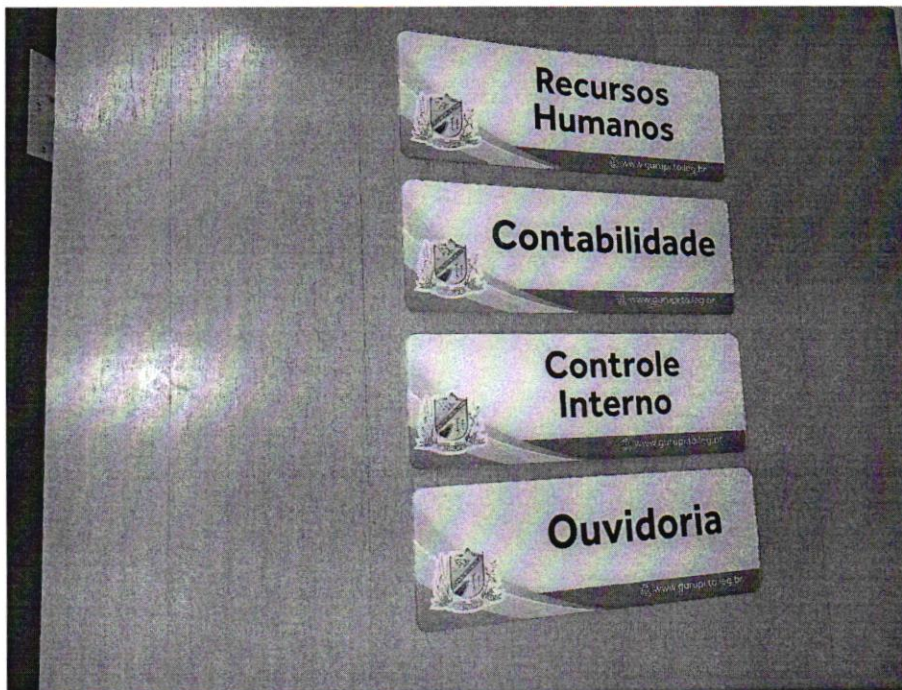
FOTO 27 – VÁRIOS DEPARTAMENTOS EM UMA SALA PEQUENA
