PARECER TÉCNICO

Atendemos solicitação verbal de caráter particular do Sr. PALMERI BEZERRA, através da sua advogada Dr^a. Juliana Bezerra, OAB/TO n° 2674, no sentido de fornecer um Parecer Técnico a respeito da execução da 2^a ETAPA DE CONSTRUÇÃO DO ESTÁDIO LEÔNCIO MIRANDA EM ARAGUAÍNA-TO executada no período compreendido entre 10/03/2008 (Autorização de Serviços da SEINF) a 17/08/2009 (Termo de Recebimento Definitivo de Obras da SEINF). A referida demanda deve-se ao Processo de Tomada de Contas Especial instaurado pelo Tribunal de Contas do Estado do Tocantins (TCE-TO), o que gerou o Relatório TCE de N° 037/2019/SUGACI onde foi apontada a existência de supostas irregularidades técnicas no desempenho da ação administrativa entre os responsáveis pelo acompanhamento e gestão do contrato N° 030/2008 com a empresa executora MVL Construções Ltda.

Este parecer tem por objetivo, de forma imparcial e investigativa, vistoriar e analisar tecnicamente o processo da obra de Construção da 2ª Etapa do Estádio Leônicio Miranda em Araguaína-TO, mais precisamente quanto ao Contrato existente entre Secretaria Estadual do Esporte (SESPO) e a empresa contratada, tendo como interveniente a Secretaria

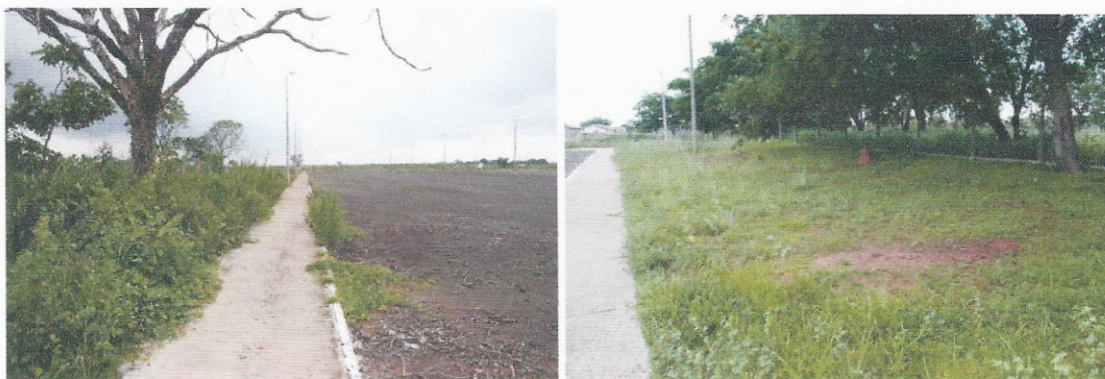
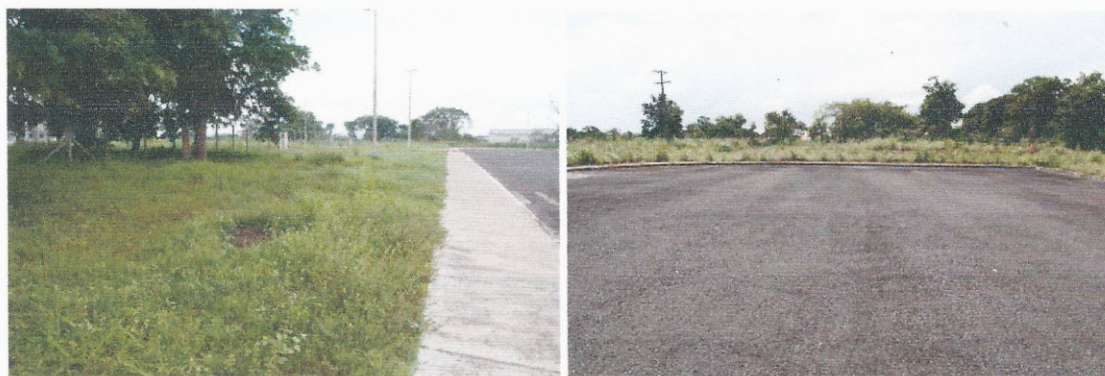
- Na área externa: presença de capim, pequenos arbustos e demais vegetações rasteiras volumosas, cobrindo e danificando quase a totalidade da grama implantada; depredação de parte do alambrados e postes, sujeira generalizada, falta de manutenção da camada asfáltica do estacionamento, obstrução de tubos pluviais, além do estado precário de alguns portões e cercas estarem proporcionando acesso livre à todas as áreas externas do estádio, acarretando vandalismo e depredação nas estruturas ali existentes;

ILUSTRAÇÃO 2 – FOTOGRAFIAS DO ESTADO DE DEPREDÇÃO DA GRAMA EXTERIOR (PRESENÇA MASSIVA DE CAPIM E MATO)

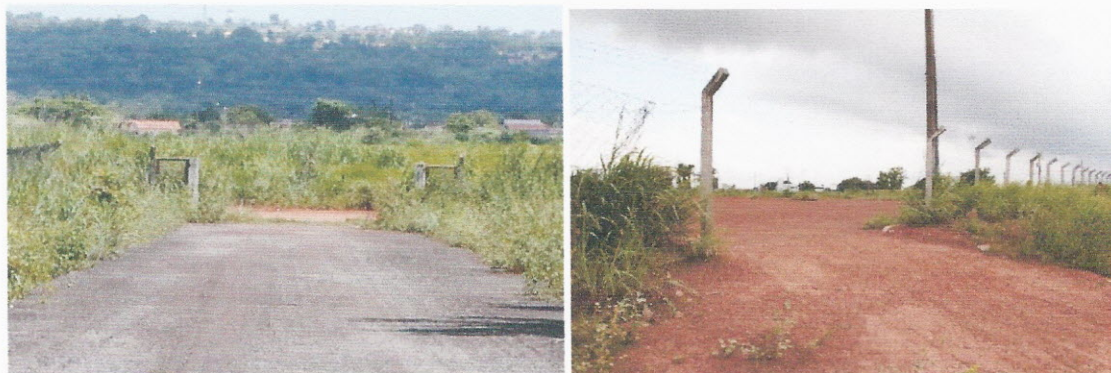
ILUSTRAÇÃO 3 – AUSÊNCIA DE PORTÕES LATERAIS À ÁREA EXTERNA DO ESTÁDIO (ACESSO ILIMITADO)

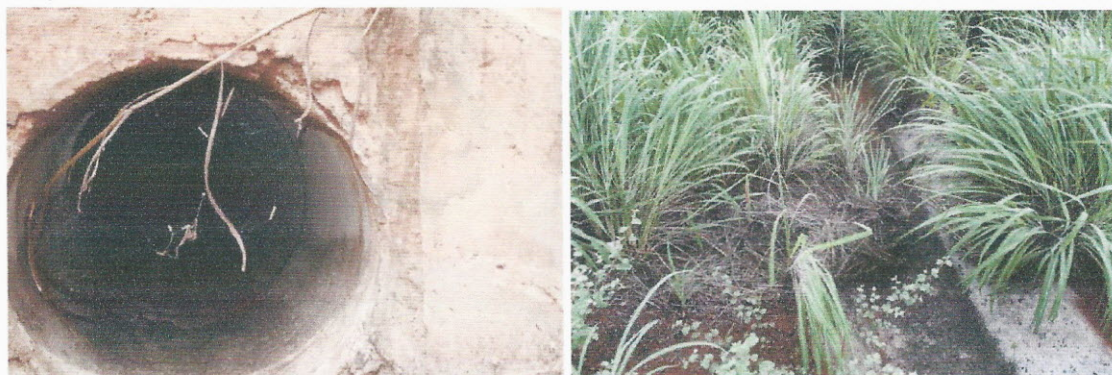
ILUSTRAÇÃO 5 – TUBULAÇÃO PLUVIAL SEM MANUTENÇÃO DE LIMPEZA

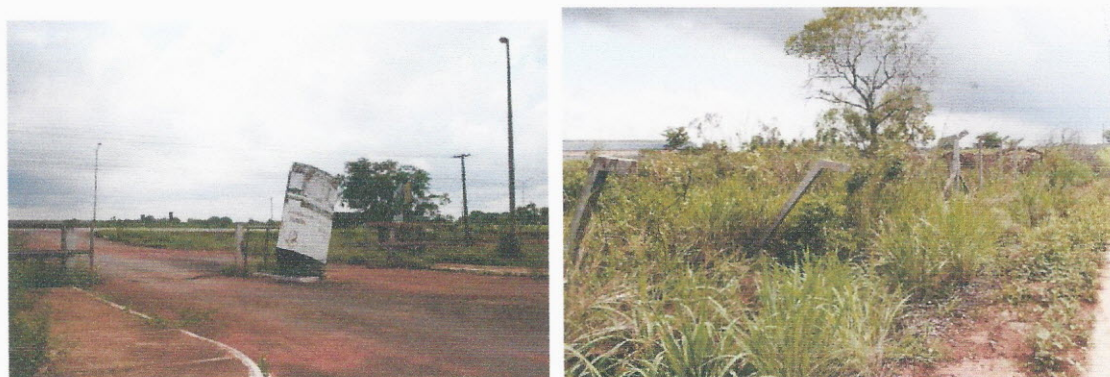
ILUSTRAÇÃO 6 – PORTÃO DE ENTRADA INUTILIZADA E ALAMBRADO AVARIADO

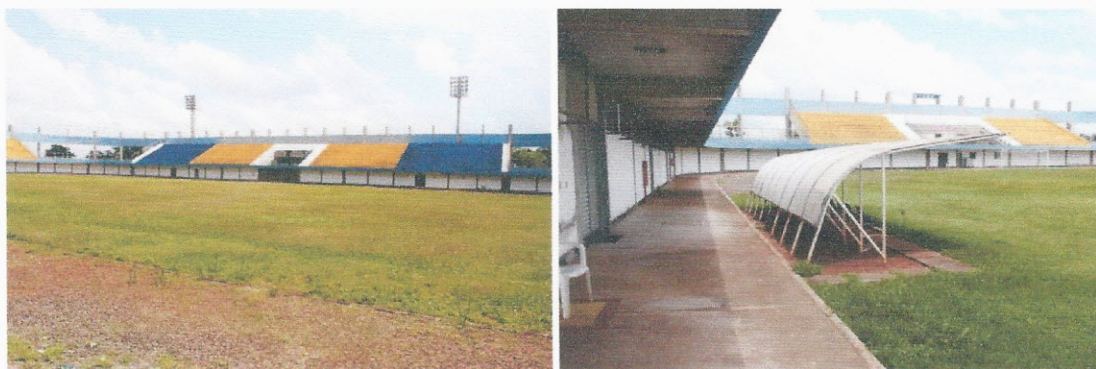
- Na área interna: gramado do campo em más condições de uso e conservação, tampas do esgoto fluvial quebradas, instalações internas em mal estado de conservação e com presença de sujidades nas paredes e tetos, arquibancadas com sujeira e restos de entulhos de obra, piso sintético instalado apresentando avarias e desprendimentos em vários pontos. Verificamos que recentemente o estádio passou por reformas não concluídas, sendo constante a presença de entulho, fragmentos de pisos cerâmicos e estruturas metálicas desmontadas, banheiros e lanchonetes sujos e sem presença de forro.

ILUSTRAÇÃO 7 – CONDIÇÕES DO GRAMADO DO CAMPO E ARREDORES

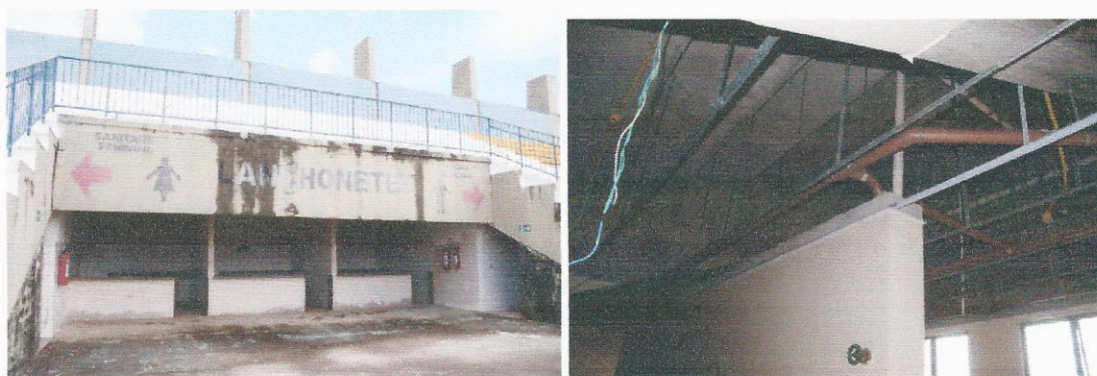
ILUSTRAÇÃO 9 – LANCH. E BANHEIROS (SEM FORROS E MAL CONSERVADOS)

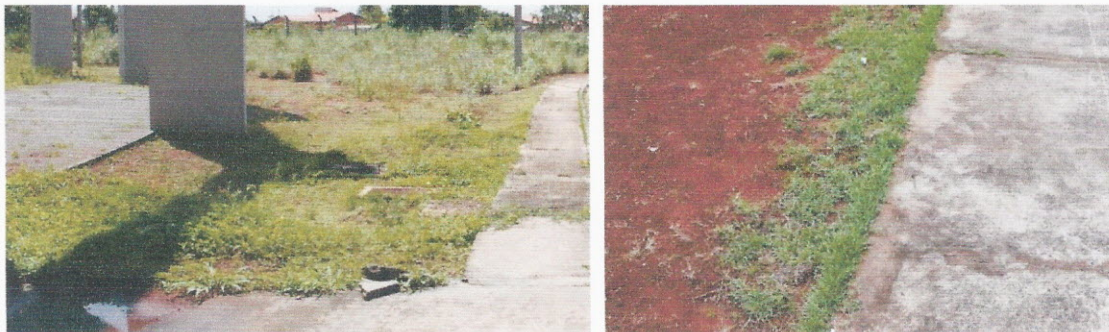
Verificamos que a implantação da grama esmeralda e batatais na área externa do estádio foi extinta em quase sua totalidade, existindo ainda resquícios da grama plantada, já junto à edificação.

ILUSTRAÇÃO 27 – PARTE DE GRAMA SOBREVIVENTE DA ÉPOCA DO PLANTIO NA ÁREA EXTERNA

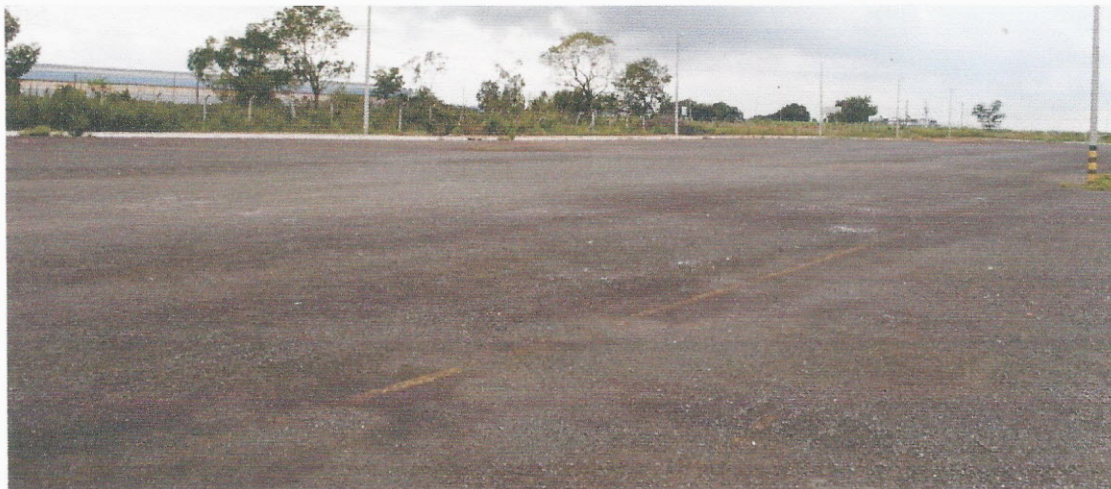
A sinalização horizontal utilizada nos estacionamentos já se encontrava quase toda apagada pela ação do tempo e da utilização do espaço, inclusive para eventos.

ILUSTRAÇÃO 28 – SINALIZAÇÃO HORIZONTAL BASTANTE DETERIORADA

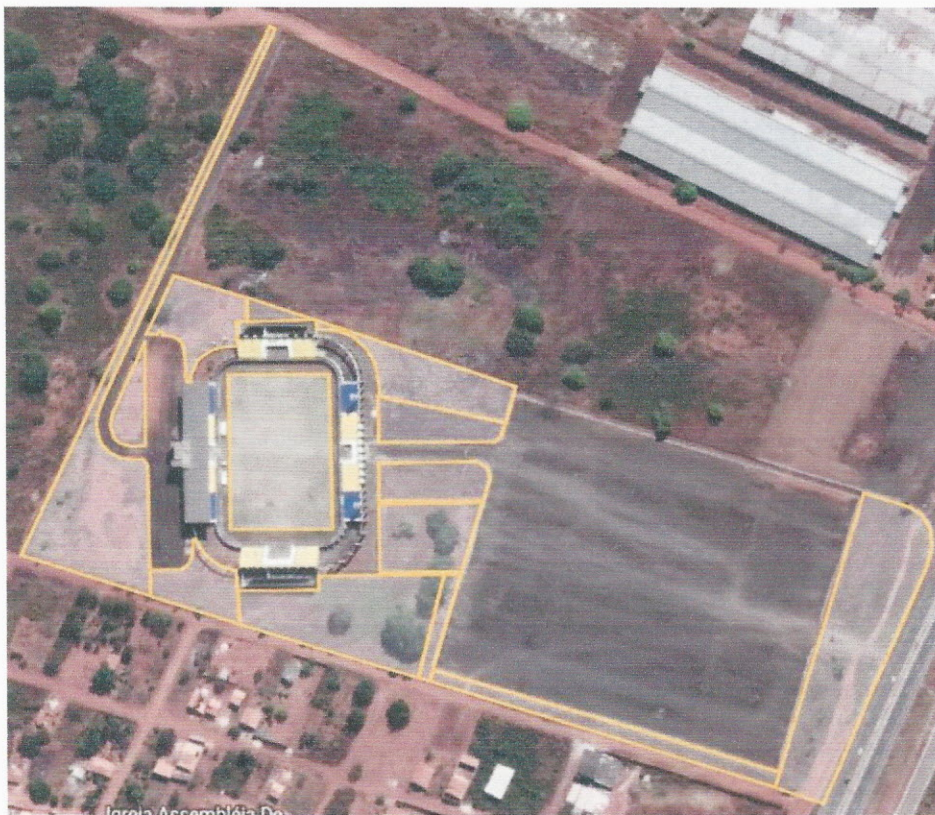
A seguir ilustramos uma vista aérea da execução dos passeios públicos (calçadas), dos alambrados com mourões de concreto e da implantação das gramas no exterior do estádio, as quais, conforme relatado anteriormente, deteriorou-se pela falta de manutenção posterior da área.

ILUSTRAÇÃO 36 – ÁREA DE GRAMA PLANTADA NA 2ª ETAPA

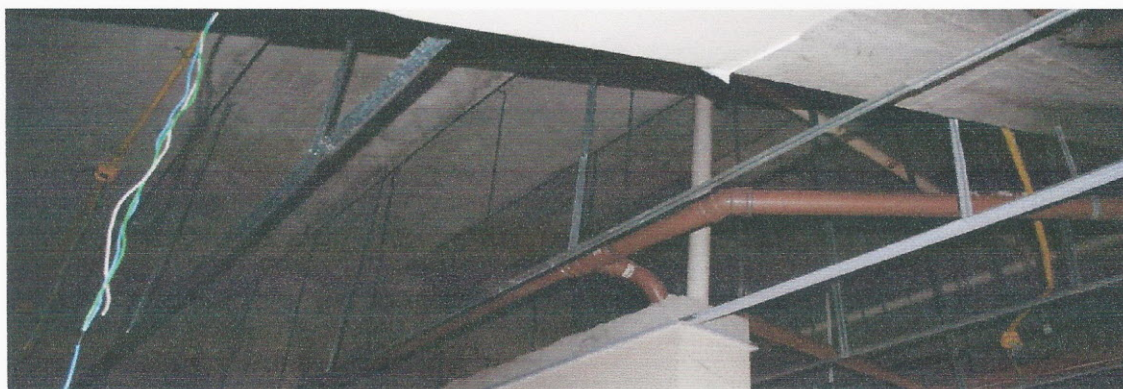
Salientamos que os forros de PVC instalados nos sanitários e lanchonetes das torcidas foram retirados para substituição em reforma recente.

ILUSTRAÇÃO 47 – FORRO RETIRADO NOS SANITÁRIOS DA TORCIDA (REFORMA)
