**Relatório de Auditoria Operacional nº 027/2022**

Avaliação das escolas da educação infantil e/ou ensino fundamental do município de  
**PORTO NACIONAL/TO**

**Processo:** 3285/2022

**Município:** Porto Nacional

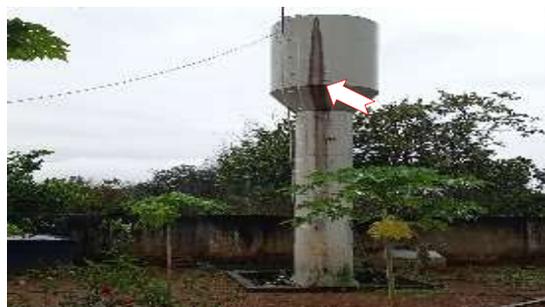
Figura 11 – Caixa d'água oxidada.

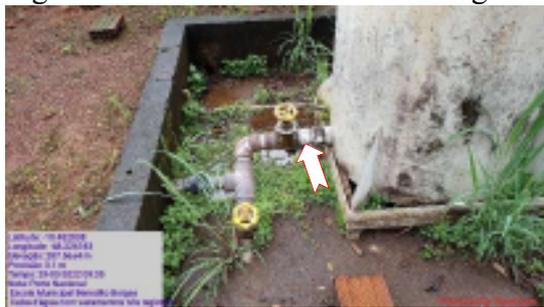
6.1.4.3. Observou-se que a caixa d'água estava com vazamento, figura 12.

Figura 12 – Vazamento na caixa d'água.

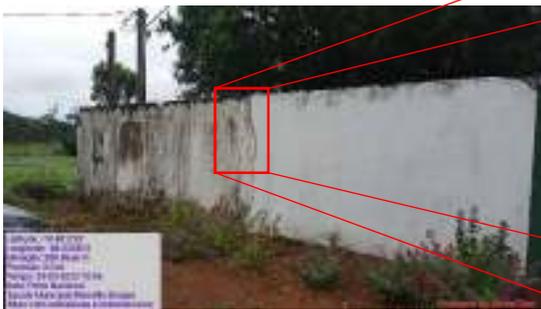
6.1.4.14. Constatou-se a existência de trincas e fissuras no muro, figuras 44, 45 e 46.

Figura 44 – Muro com rachadura e possibilidade de ruína.

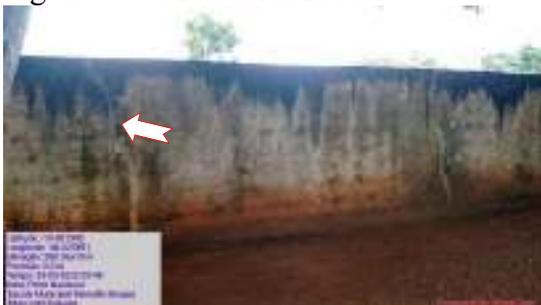
Figura 45 – Muro com fissura.

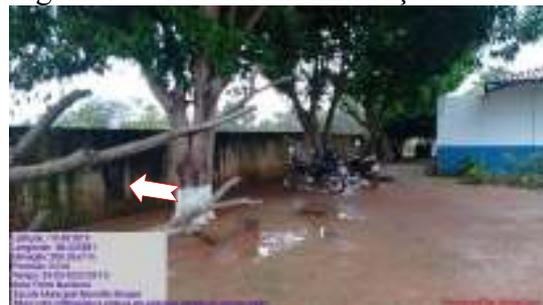
Figura 46 – Muro com infiltração.

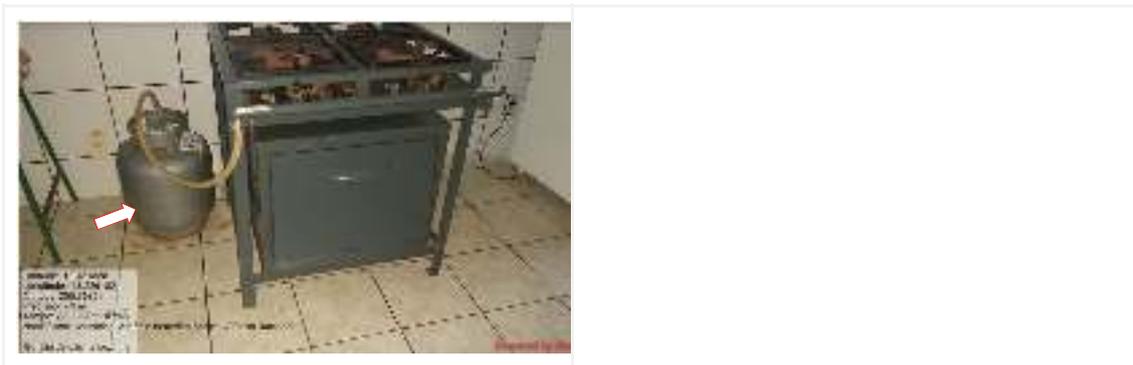
6.1.8.1. Evidenciou-se a inexistência de abrigo externo com porta e tranca, para acomodação do botijão de gás, que se encontra no interior da cozinha, (figura 50), contrariando as normas de segurança e colocando em risco os usuários com possíveis vazamentos e oferecendo risco iminente de incêndio, em desconformidade com a NBR 13523.

Figura 50- Botijão de gás acondicionado dentro da cozinha.

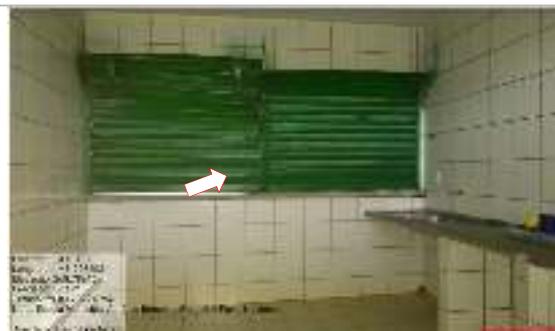
6.1.8.2. Verificou-se que as janelas e portas da cozinha e do depósito de gêneros alimentícios não estão protegidas com tela milimétrica, figuras 51 e 52. Tais telas podem ser removíveis ou fixas, desde que facilite a higienização mensal dos vidros.

Figura 52- Janelas da cozinha sem telas milimétricas.

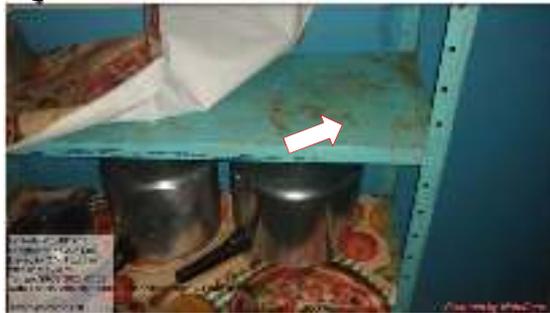
6.1.8.3. As prateleiras em aço, contêm vários pontos e manchas de oxidação, corrosão e ferrugem, figuras 53 e 54, estando inapropriadas para uso.

Figura 53- Prateleira oxidada.

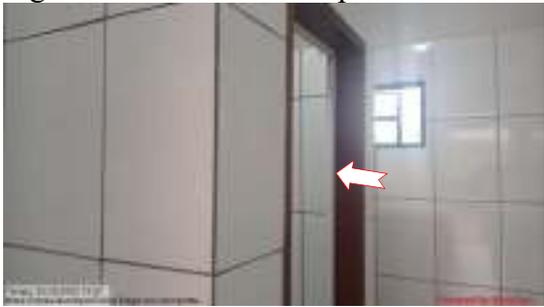
6.2.3.2. Evidenciou-se ausência de porta no box do banheiro, figura 04.

Figura 04 – Ausência de porta.

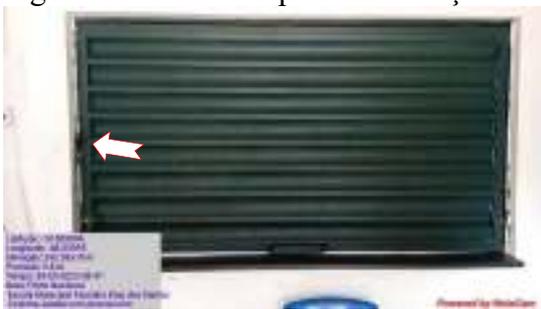
Figura 12 – Janela exposta a oxidação.

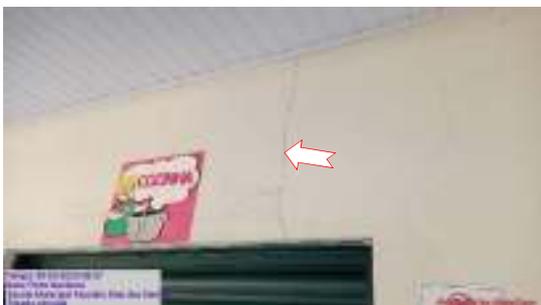
6.3.5.3. Constatou-se a existência de fissuras nas paredes e mureta da escola, figuras 13, 14, 15 e 16.

Figura 13 – Parede com fissura.

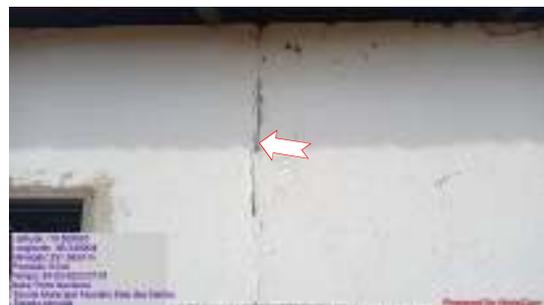
Figura 14 – Parede com fissura.

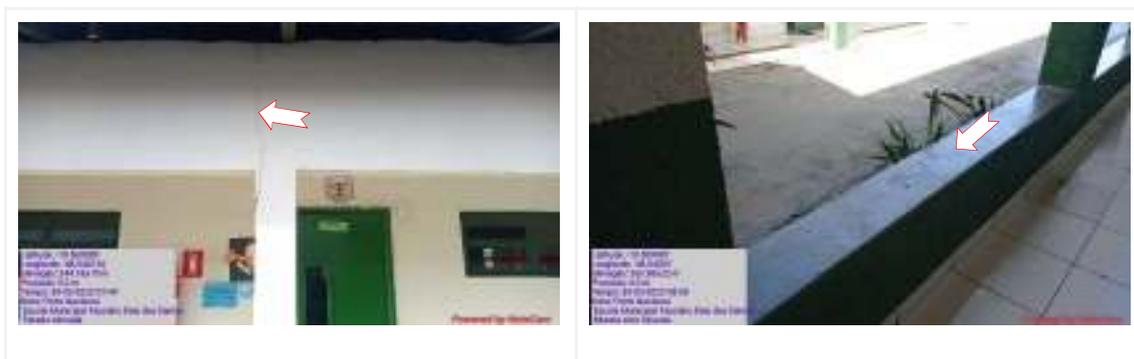
Figura 16 – Mureta com fissura.

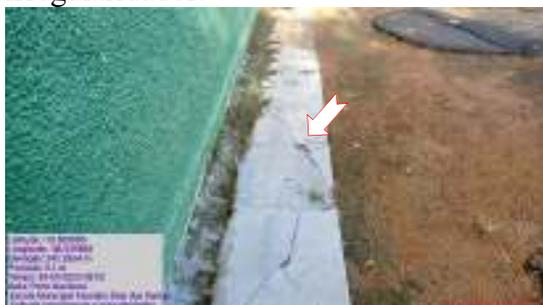
6.3.5.4. Constatou-se que os pisos cimentados estão com fissura e com irregularidades e os pisos cerâmicos com mal estado de conservação (revestimento cerâmico faltando e/ou quebrado no piso, nas colunas e nos rodapés, dentre outros), figuras 17, 18, 19, 20, 21, 22 ,23, 24 e 25.

Figura 17 – Piso com fissuras e irregularidades.

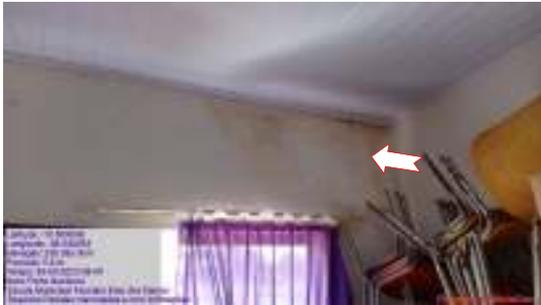
6.3.5.7. Evidenciou-se nas paredes e nos forros indícios de infiltrações, figuras 36, 37, 38, 39, 40 e 41.

Figura 36 – Parede com mancha e indícios infiltração.

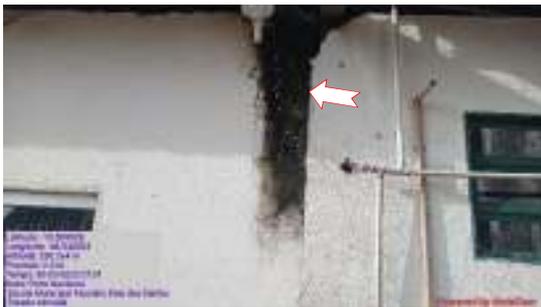
Figura 38 – Parede com mancha e indícios infiltração.

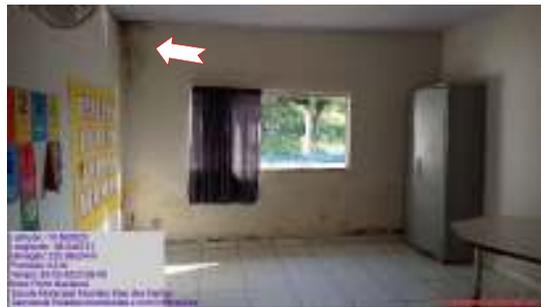
Figura 39 – Parede com mancha e indícios infiltração.

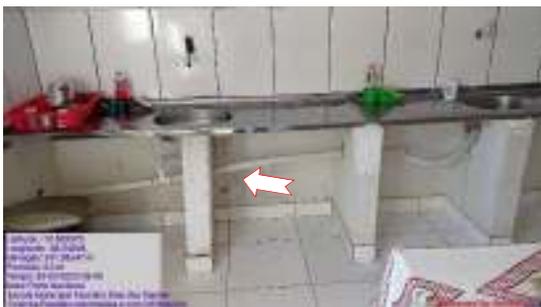
Figura 40 – Parede com mancha e indícios infiltração.

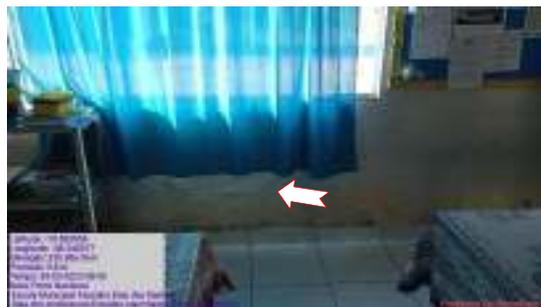
Figura 41 – Parede com mancha e indícios infiltração.

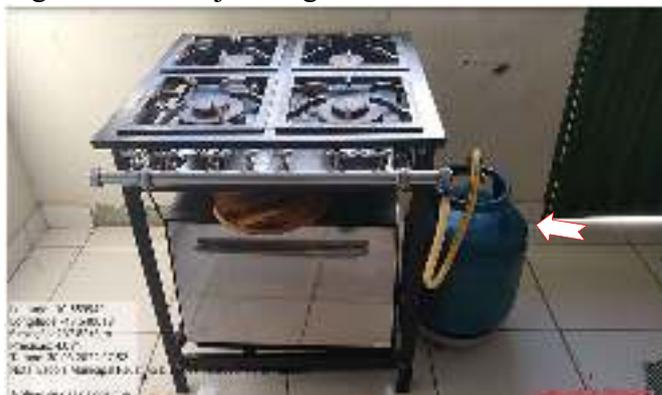
6.3.8.1. Evidenciou-se a inexistência de abrigo externo com porta e tranca, para acomodação do botijão de gás, que se encontra no interior da cozinha, figura 55, contrariando as normas de segurança e colocando em risco os usuários com possíveis vazamentos e oferecendo risco iminente de incêndio, em desconformidade com a NBR 13523.

Figura 55 – Botijão de gás acondicionado dentro da cozinha.

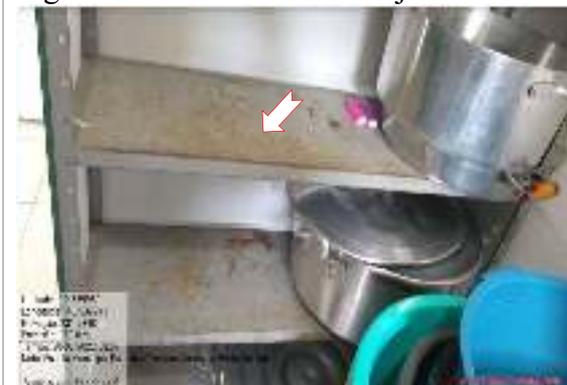
Figura 60 – Prateleira enferrujada.

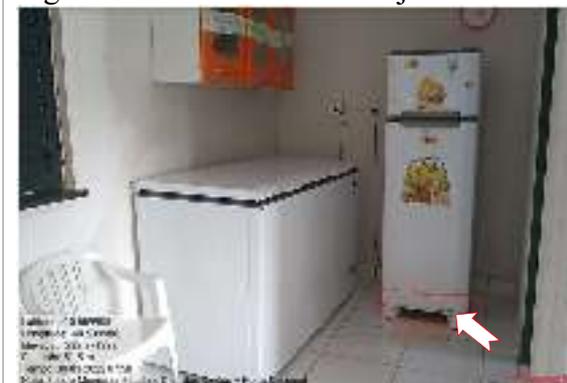
6.3.8.5. A geladeira estava com manchas de oxidação, corrosão e ferrugem.

Figura 61 – Geladeira enferrujada.

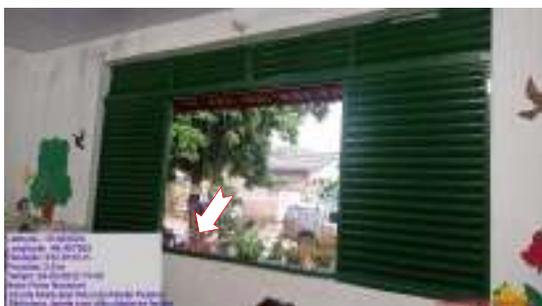
6.4.2.1. Evidenciou-se várias janelas danificadas com dificuldade de fechamento e outras com vidros ausentes, quebrados ou trincados, figuras 01, 02 e 03.

Figura 01 – Janela com dificuldade de fechar.

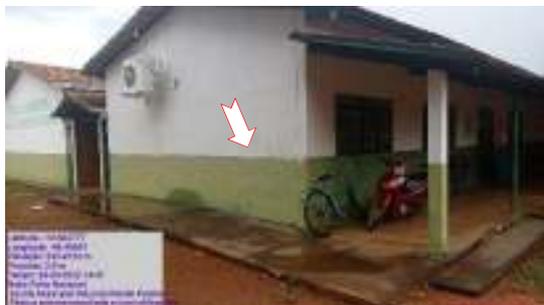
6.4.2.5. Constatou-se que as paredes estão com a pintura desgastada e manchada, algumas delas com indícios de infiltração, figuras 16, 17, 18, 19, 20 e 21.

Figura 16 – Pintura desgastada.

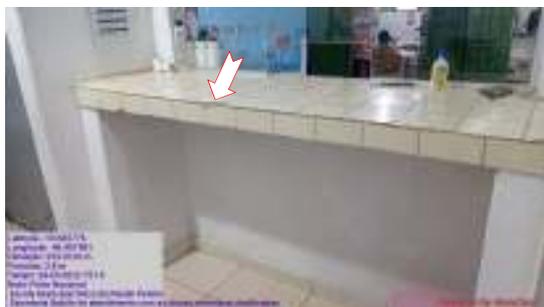
Figura 26 – Placa cerâmica danificada.

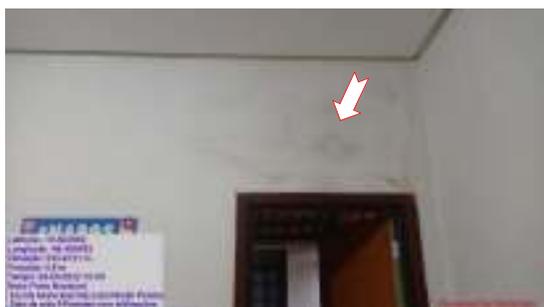
6.4.2.8. Evidenciou-se indícios de infiltrações nos forros e nas paredes, figuras 27, 28 e 29.

Figura 27 – Parede com indícios de infiltração.

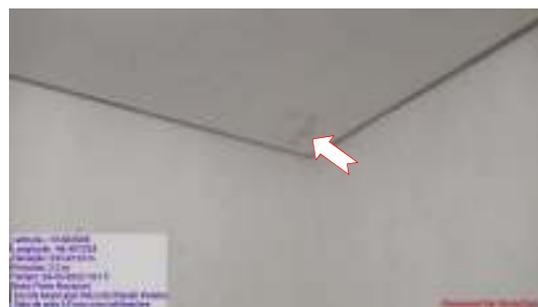
Figura 28 – Forro com indícios de infiltração.

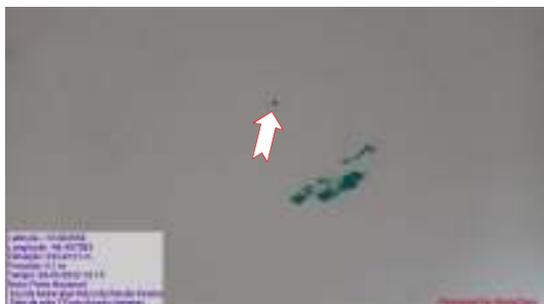
Figura 29 – Forro com indícios de infiltração.

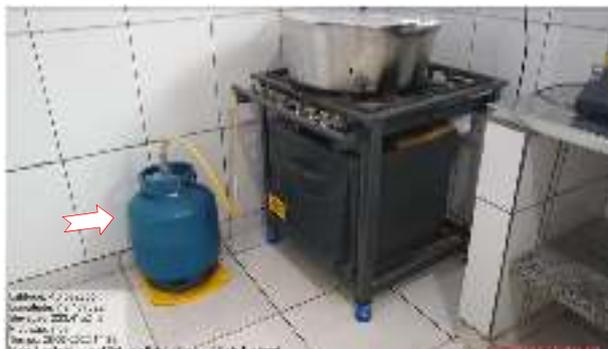
6.4.5.1. Evidenciou-se a inexistência de abrigo externo com porta e tranca, para acomodação do botijão de gás, que se encontra no interior da cozinha, figura 39, contrariando as normas de segurança e colocando em risco os usuários com possíveis vazamentos e oferecendo risco iminente de incêndio, em desconformidade com a NBR 13523.

Figura 39- Botijão de gás acondicionado dentro da cozinha.

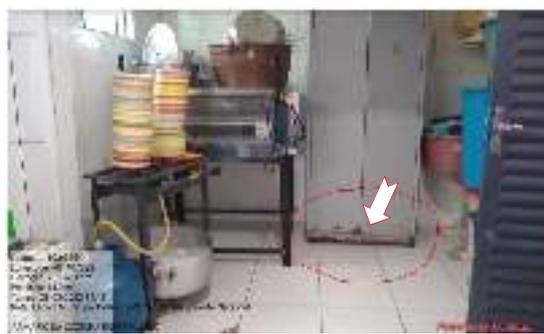
6.4.5.2. Constatou-se que o armário da cozinha e prateleira do depósito de alimentos estão com pontos de oxidação, corrosão e ferrugem.

Figura 40 – Armário enferrujado.

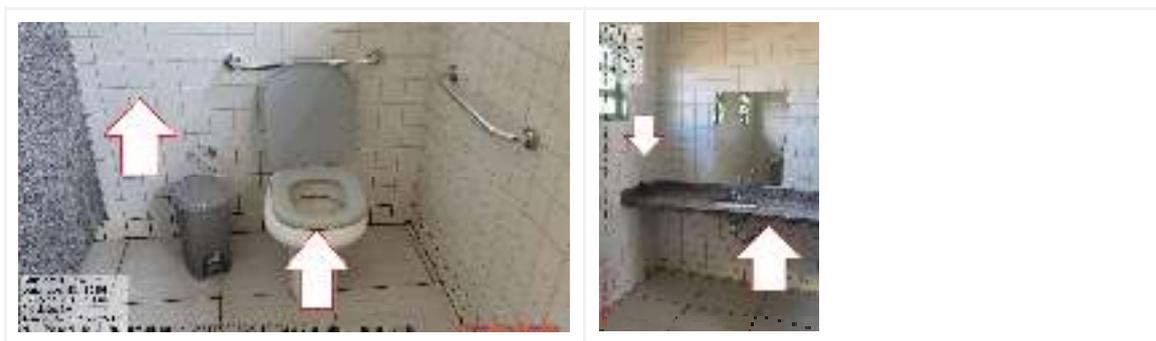
Figura 08 - Lavatório sem barras de apoio para PNEs.

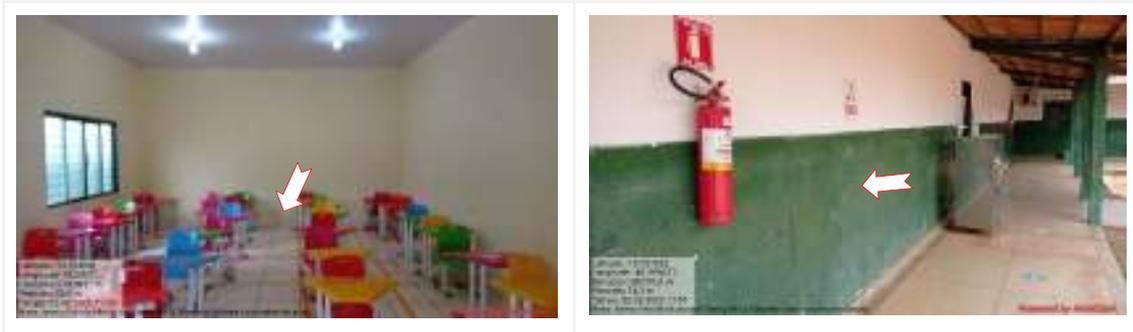
Figura 03 – Anexo - Pintura desgastada.

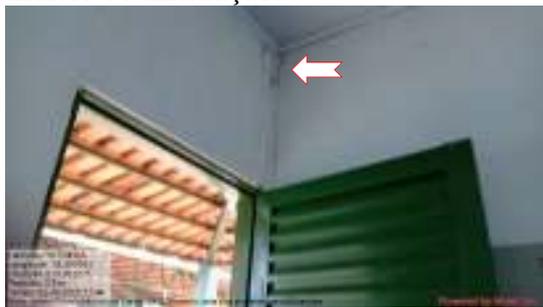
6.6.3.2. Constatou-se que o anexo da escola está com paredes e forro danificados e indícios de infiltração, figura 04.

Figura 04 – Anexo - Pintura e forro com início de infiltração.

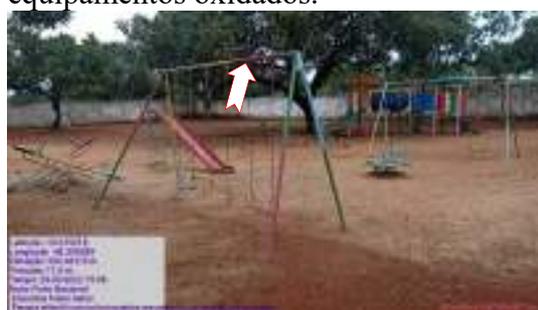
Figura 11 – Playground com equipamentos oxidados.

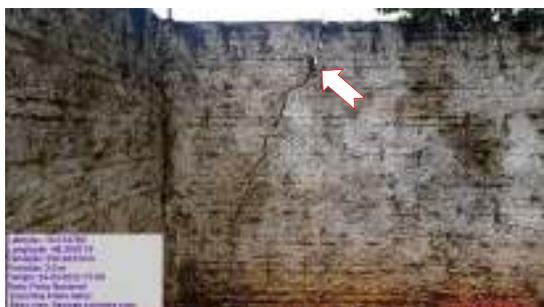
6.7.4.3. Constatou-se que o muro está com fissuras e mal conservado, figuras 12, 13 e 14.

Figura 13 – Muro com fissuras e pintura ruim.

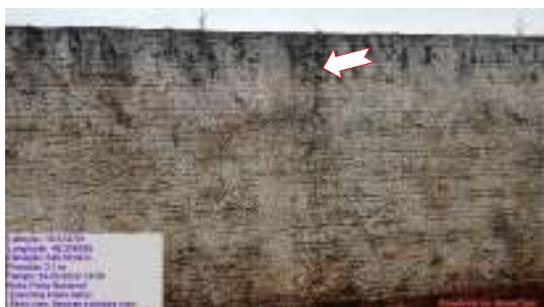
Figura 14 – Muro com fissuras e pintura ruim.

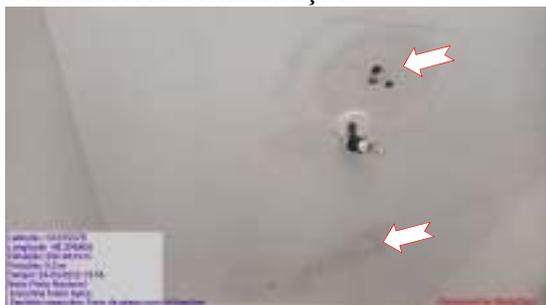
6.7.4.6. Evidenciou-se forros com indício de infiltrações e manchados, figuras 23, 24, 25, 26, 27 e 28.

Figura 23 – Forro de gesso com mancha e com indícios de infiltração.

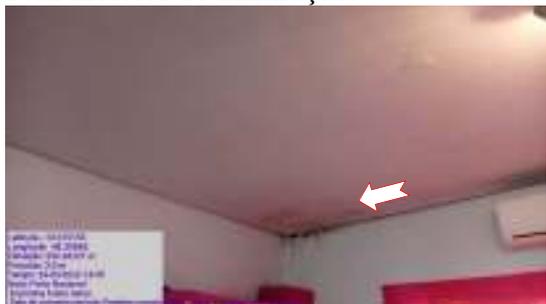
Figura 25 – Forro de gesso com mancha e com indícios de infiltração.

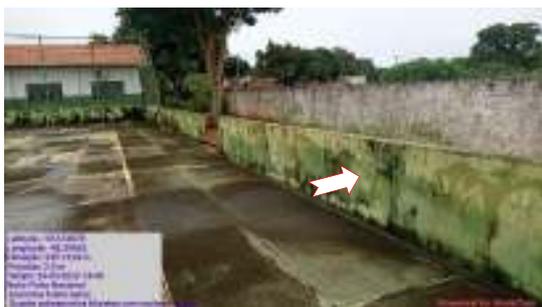
6.7.4.8. Evidenciou-se que a quadra poliesportiva está com fissuras e infiltrações na mureta e a pintura em péssimo estado de conservação, figuras 34, 35, 36 e 37.

Figura 34 – Mureta com fissura.

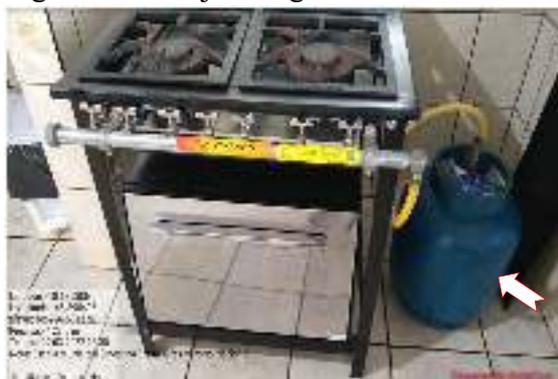
6.7.8.1. Evidenciou-se a inexistência de abrigo externo com porta e tranca, para acomodação do botijão de gás, que se encontra no interior da cozinha, figura 47, contrariando as normas de segurança e colocando em risco os usuários com possíveis vazamentos e oferecendo risco iminente de incêndio, em desconformidade com a NBR 13523.

Figura 47- Botijão de gás acondicionado dentro da cozinha.

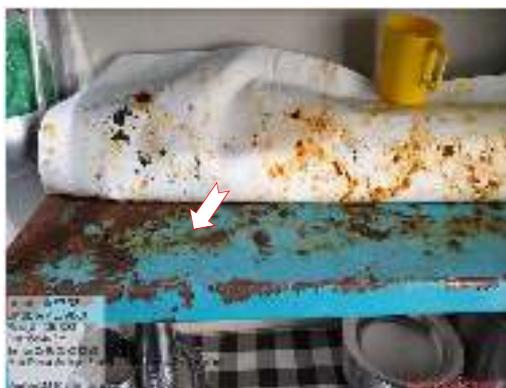
6.7.8.2. As prateleiras do depósito de alimentos, se encontravam oxidadas e corroídas pela ferrugem, figuras 48 e 49, estando impróprias para uso.

Figura 48 – Prateleira enferrujada.

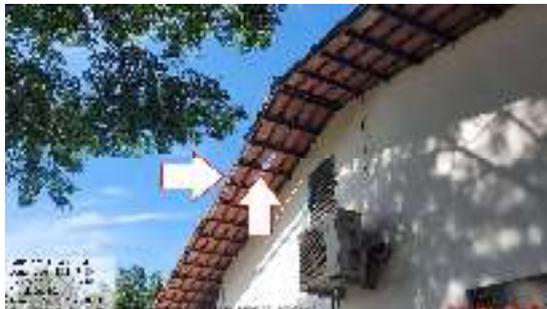
6.8.2.1. Verificou-se a ausência de emboçamento dos beirais e da última fiada e telhas quebradas com ocorrências de infiltrações de águas de chuva no interior dos ambientes, comprometendo a salubridade e qualidade do ensino, figuras 01, 02 e 03.

Figura 02 - Telha quebrada na cobertura de telhas cerâmicas.

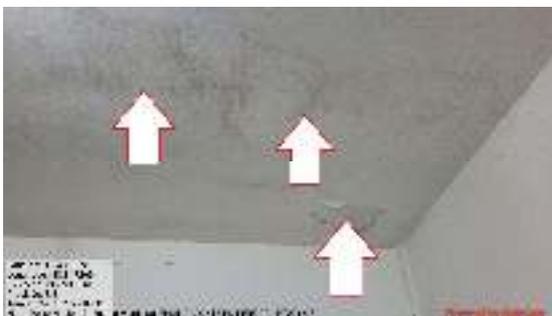
Figura 03 - Infiltrações na laje da sala de aula.

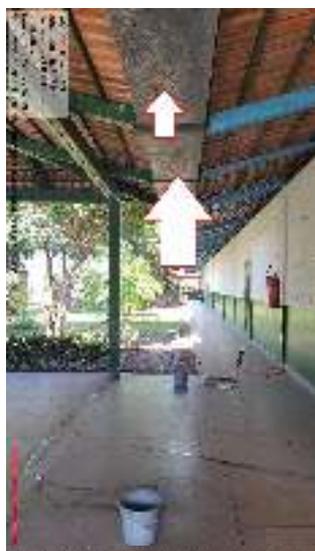
6.8.2.2. Evidenciou-se vazamentos nas calhas metálicas existentes na cobertura que liga o pátio coberto e o bloco de salas de aula da escola, figuras 04 e 05.

Figura 04 - Vazamento na calha metálica.

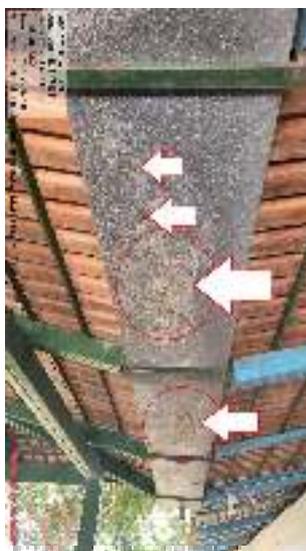
Figura 05 - Vazamento na calha metálica.

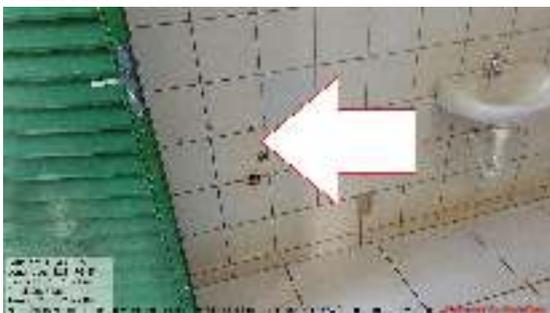
6.8.2.3. Constatou-se a precariedade nas instalações hidrosanitárias da escola, com a ocorrência de: falta de lavatório no banheiro; tubulações de água fria em PVC rígido expostas nas instalações dos lavatórios; tubulações de esgoto sanitário em PVC rígido expostas no pátio externo; torneira não funciona na pia da cozinha; falta de acabamento na válvula de descarga do vaso sanitário do banheiro; vaso sanitário interditado por falta de funcionamento e vazamento nas instalações do lavatório, figuras 06, 07, 08, 09, 10, 11 e 12.

Figura 06 - Falta de um lavatório no banheiro.

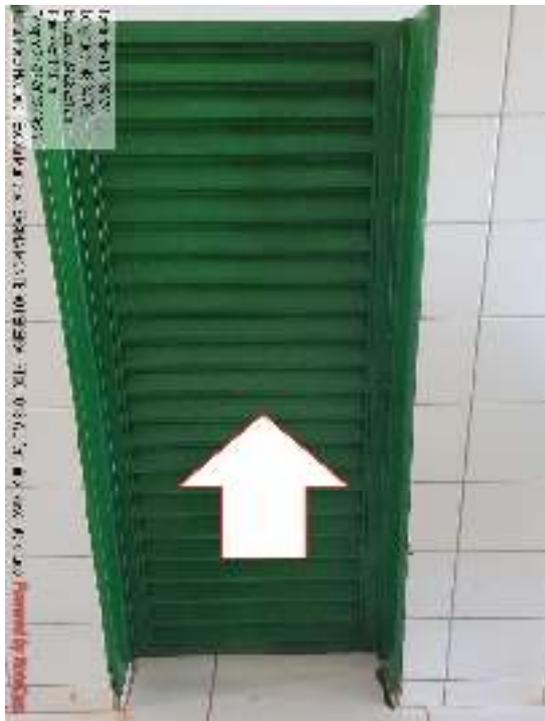
Figura 11 - Vaso sanitário interditado por falta de funcionamento.

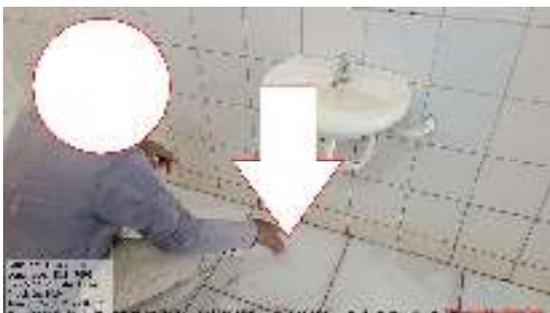
Figura 12 - Vazamento nas instalações do lavatório.

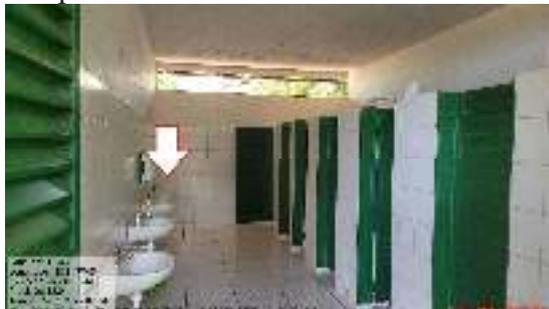
Figura 36 - Banheiro feminino sem barras de apoio no lavatório.

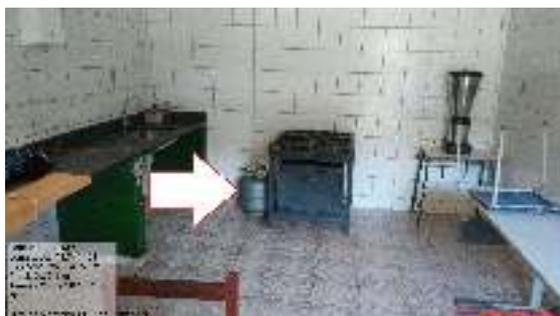
Evidenciou-se a inexistência de abrigo externo com porta e tranca, para acomodação do botijão de gás, que se encontra no interior da cozinha, figura 37, contrariando as normas de segurança e colocando em risco os usuários com possíveis vazamentos e oferecendo risco iminente de incêndio, em desconformidade com a NBR 13523.

Figura 37 – Botijão de gás no interior da cozinha.

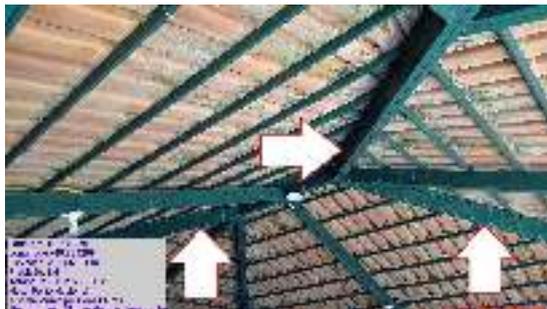
Figura 04 - Má qualidade na pintura da estrutura metálica da cobertura.

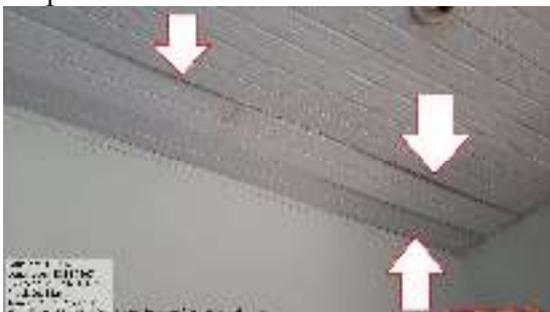
6.10.2.2. Evidenciou-se a existência de forros (madeira e/ou PVC) com deformações, furos e desprendimento da estrutura de sustentação, devido às infiltrações de água de chuvas, na sala da diretoria, biblioteca e banheiros, figuras 05, 06, 07 e 08.

Figura 05 - Forro com deformações e desprendimento na sala da diretoria.

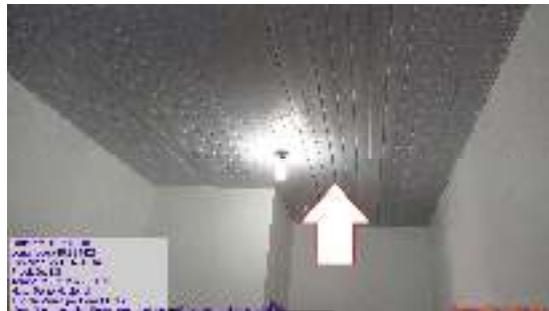
Figura 08 - Forro com deformação no banheiro masculino.

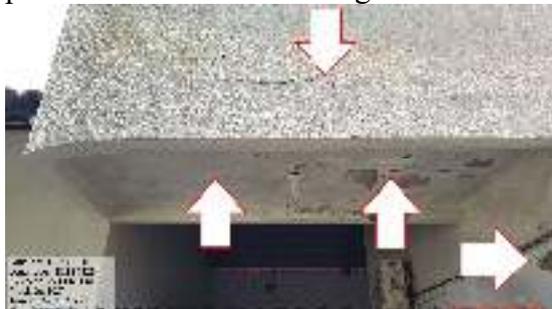
6.10.2.3. Constatou-se a existência de infiltrações na laje do reservatório elevado (entrada principal da escola), bem como em diversas paredes das salas administrativas e no muro da escola, figuras 09, 10, 11, 12, 13 e 14.

Figura 09 - Infiltrações na laje inferior e paredes do reservatório d'água.

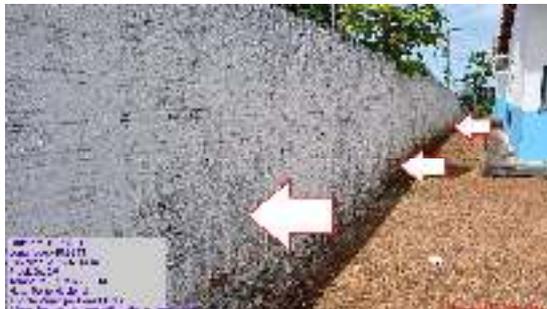
Figura 10 - Infiltrações nas paredes de alvenaria do muro.

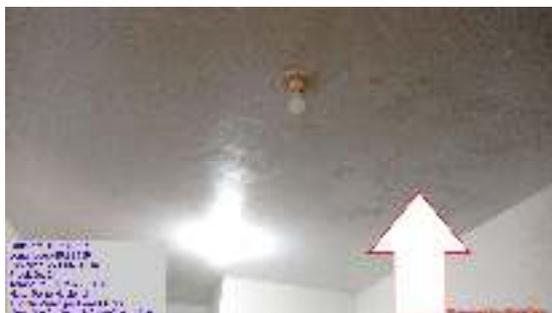
Figura 11 - Infiltrações na laje do banheiro feminino.

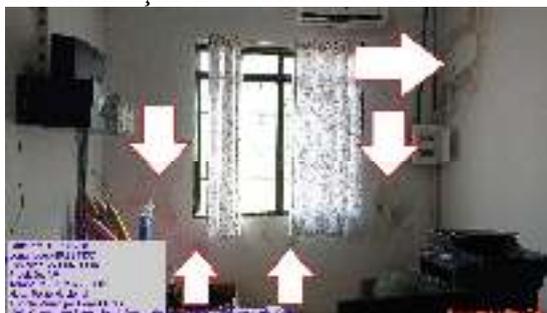
Figura 12 - Infiltrações nas paredes da sala de Orientação Educacional/Secretaria.

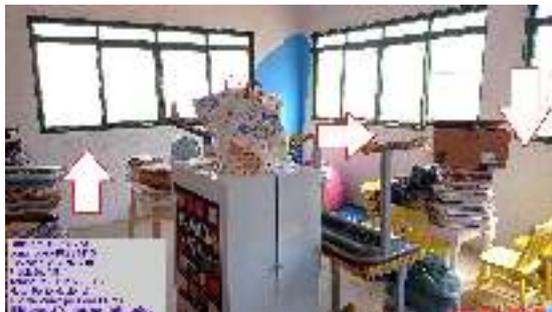
Figura 13 - Infiltrações nas paredes da Biblioteca.

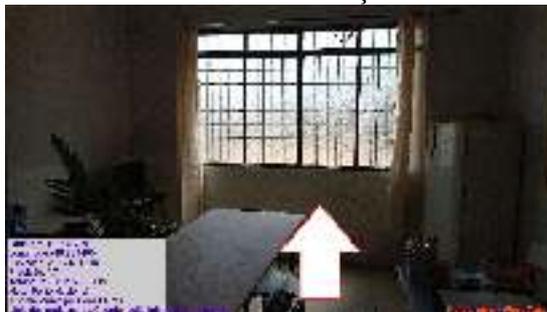
Figura 14 - Infiltrações nas paredes da sala dos Professores / Coordenação.

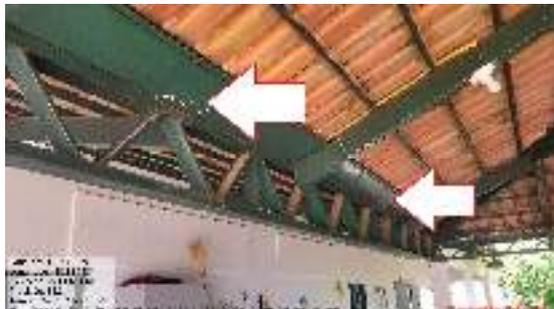
6.10.2.4. Constatou-se vazamentos com oxidações nas calhas metálicas existentes na ligação do pátio coberto com o bloco de salas de aulas e banheiros, figuras 15 e 16.

Figura 15 - Presença de furos, oxidação e vazamentos nas calhas metálicas.

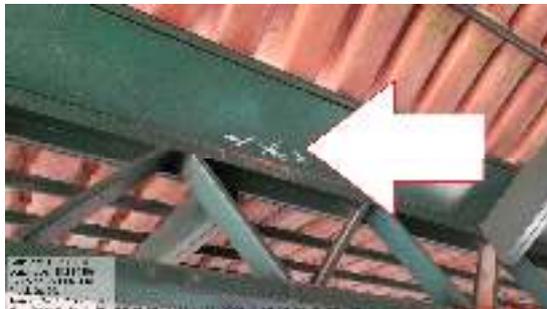
Figura 16 - Presença de furos, oxidação e vazamentos nas calhas metálicas.

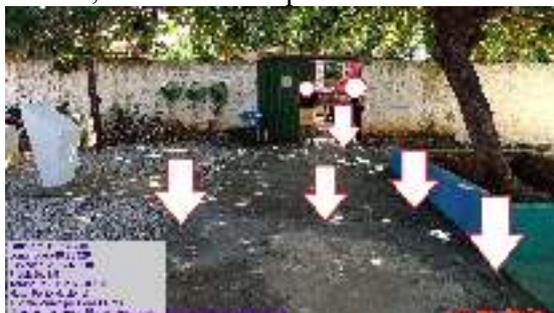
6.10.2.11. Constatou-se a existência de fissuras, rachaduras e quebras do piso cimentado rústico do pátio de circulação interna da escola, comprometendo a segurança dos usuários, figuras 32 e 33.

Figura 32 - Piso cimentado rústico com trincas, rachaduras e quebras.

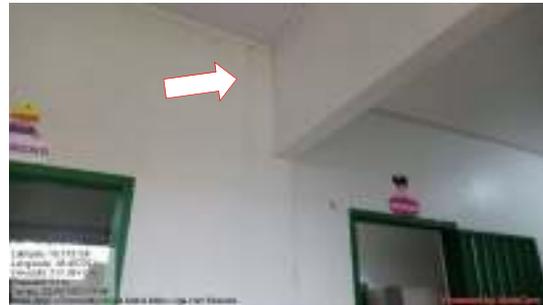
Figura 6 - Anexo - Indícios de infiltração na parede.

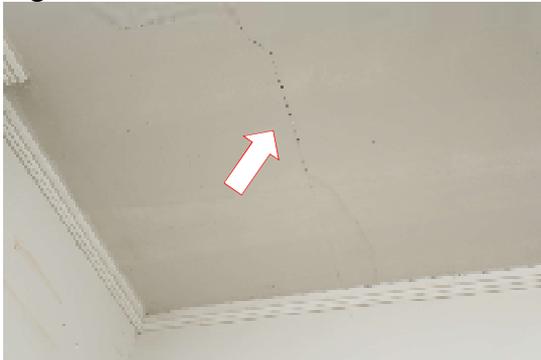
Figura 7 -Anexo - Forro trincado.

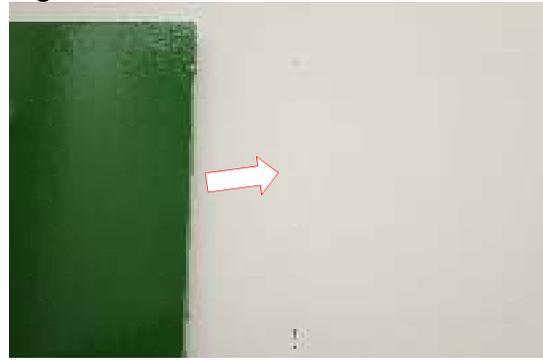
Figura 8 - Anexo – Parede com trinca.

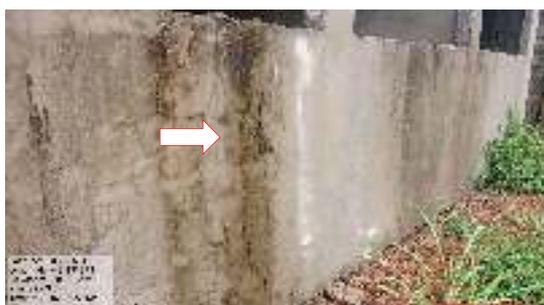
Figura 07 - Infiltração no reboco.

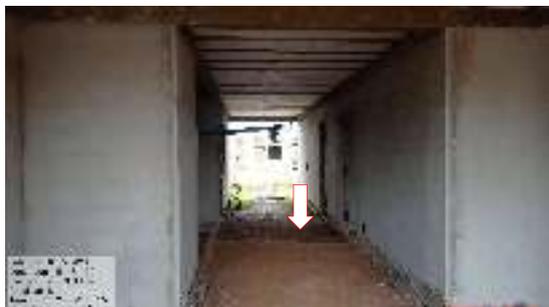
Figura 09 - Ausência de contrapiso.
