PARECER TÉCNICO DE ENGENHARIA

Os quesitos contidos no r. Despacho nº 896/2022 é para que a CAENG trouxesse aos autos respostas as dúvidas levantadas pelo MPC, quanto a execução de partes do Contrato 013/2009, referentes a execução dos serviços na Rodovia TO-296, trecho: Jaú do Tocantins / Entroncamento TO-

387(São Salvador), com 60,47 km de extensão, com período de execução parcial compreendido entre 02/03/2009 e 03/11/2010, nos seguintes termos:

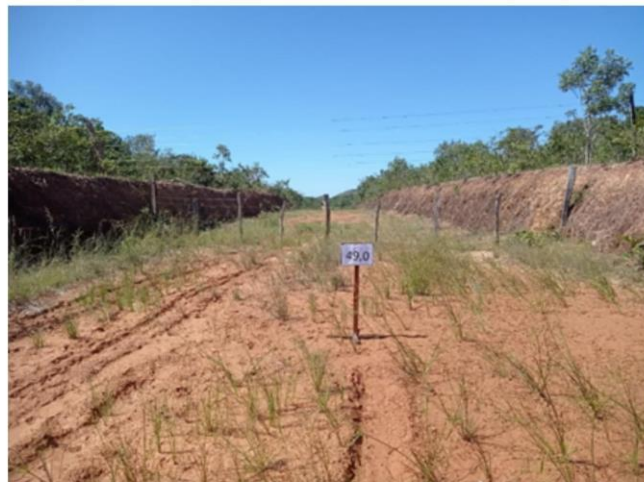
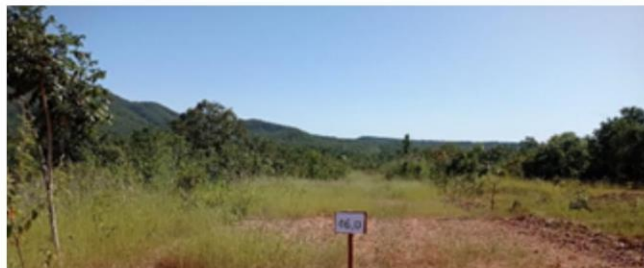
Km - 49,0

10.9. Ora, o cerne da questão não está adstrito apenas se houve ou não terraplanagem, mas quais foram os serviços efetivamente prestados pela empresa FECL engenharia no trecho complementar de 7,5 km objeto da última inspeção *in loco*, já que pelos documentos até então acostados aos presentes autos, não restou evidenciada a regularidade na prestação dos serviços, como denota-se do último relatório fotográfico disponibilizado:

Imagem 22: Não subitem 10.7, verificamos que o relatório complementar 02/2022 apresentado "carece de elementos técnicos capazes de afastar categoricamente os danos ao erário apurado por meio de tomada de conta especial". Sem dúvida, faltam os ensaios laboratoriais e um novo levantamento planialtimétrico para dar suporte a qualquer constatação.

10.10. Dessa forma, é imprescindível o chamamento do feito à ordem pelo Conselheiro Relator, no sentido de que a CAENG, esclareça, com exatidão, todas as obras e os serviços prestados pela empresa FECI engenharia em relação ao trecho de **7,5 km objeto de vistoria complementar**, devendo ser disponibilizado um Parecer Técnico contendo todas as informações detalhadas, individualizando cada uma das etapas que compõe a obra, levando-se em conta o cronograma físico e financeiro da obra (*terraplanagem, escavação, compactação, pavimentação, drenagem, bueiros, etc...*), ou seja, deve ser promovida uma quantificação individual dos valores de cada item executado para possibilitar uma apuração fidedigna acerca dos possíveis danos ao erário eventualmente causados pela empresa FECI.

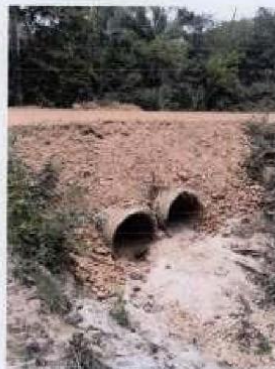
O quadro acima resume todas as características dos caminhos de serviço necessários e utilizados. O início da implantação do trecho projetado segue em condições planimétricas similares às da estrada existente em seus primeiros 400m, após isso o caminho de serviço ficou do lado esquerdo do segmento de construção, lembrando que o trecho foi construído em sentido inverso do estaqueamento. Em aproximadamente 1070m o caminho de serviço cruza a rodovia projetada e segue pelo seu lado direito. No ponto de extensão 1.640m da estrada existente foi necessária a implantação de BDTCØ1,00m além de aterro com quase 3,00m extras visando sua cobertura e melhor passagem.

Imagem 29: Relação dos caminhos de serviço utilizados para a realização do objeto, localizados entre as estacas que delimitam o trecho trabalhado. Também o registro fotográfico da implantação de um bueiro além do aterro executado.

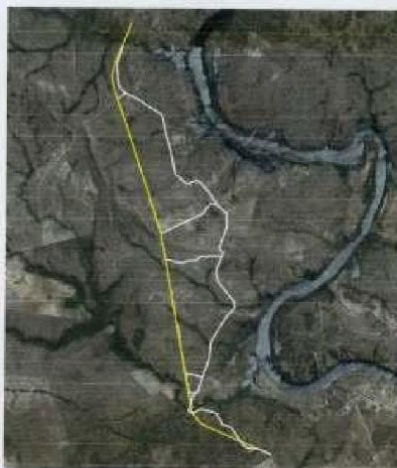
Esquema gráfico dos caminhos de serviço

No ponto de extensão 2.855m do caminho de serviço, este cruza a rodovia projetada em sua estaca 2.891 voltando em sua extensão 3.396m, após a região do encabeçamento da ponte de concreto a ser construída, e passando a se posicionar do lado direito da rodovia projetada. Neste ponto há uma bifurcação, a estrada segue como caminho de serviço coletor de apoio pelo lado direito da rodovia projetada e a caixa da rodovia em construção também serve como caminho de serviço ligando-se em seis pontos a estrada coletora.

As ligações da estrada coletora à rodovia em construção ocorreram dos pontos de extensão 3.664m, 4.132m, 8.160m, 9.515m, 14.235m e 15.730m acessando a rodovia em construção nas estacas 2.861, 2.833, 2.664, 2.624, 2.416 e 2.342 respectivamente. Na estaca 2.642 da caixa da rodovia em construção houve um desvio a esquerda, contornando um desmorte de rocha a ser executado, retornando ao padrão de caminho de serviço na estaca 2.631. Em vários pontos da caixa da rodovia em construção o caminho de serviço segue dos dois lados da pista projetada conforme melhor aproveitamento dos pontos existentes.

A última modificação no padrão do caminho de serviço ocorre na estaca 2.344, motivado pelo desvio de ponte de concreto a ser construída, com retorno à caixa da rodovia em construção na estaca 2.318. O trecho trabalhado está finalizado na estaca 2.250.
