NOTIFICAÇÃO N.º 007/2023

MEMORIAL FOTOGRÁFICO

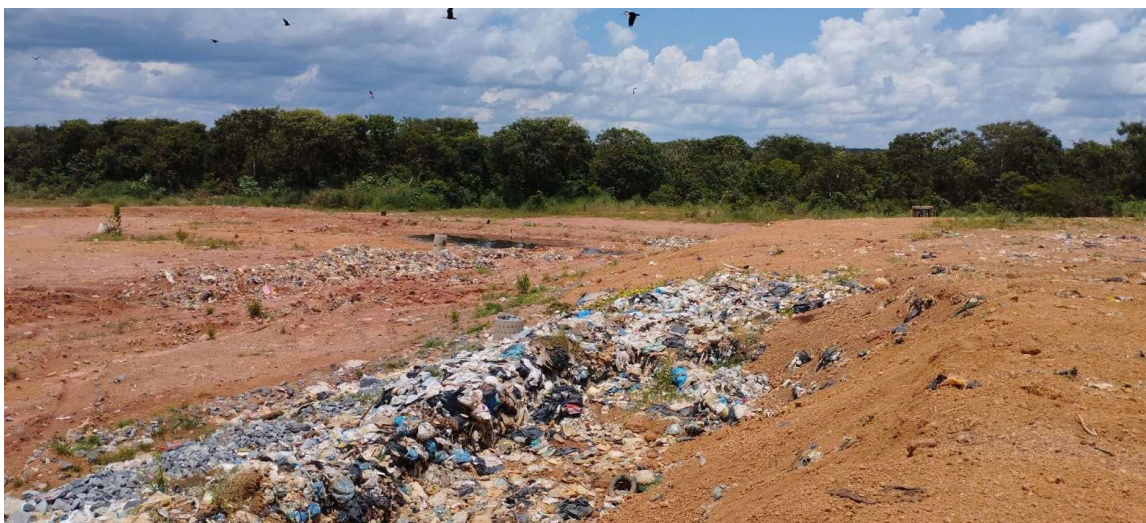
Após vistoria *in loco* e comprovação do não cumprimento da execução correta da operação e manutenção do aterro fugindo das normas e padrões estabelecidos na cláusula terceira do contrato. A notificada não está realizando a cobertura dos resíduos com terra e executando sua devida compactação. (Figura 1) e (Figura 2)

Figura 1- Não Cobrimento de Resíduos, e acúmulo de chorume na vala.

Posto isto, **FICA NOTIFICADA** a empresa **URBAN TECNOLOGIA E INOVACAO S.A** e na melhor forma de direito, para que no prazo de 05 (cinco) dias úteis regularize as metodologias executivas, apresente a análise solicitada e proceda com as providências devidas, sob pena de aplicação das sanções pertinentes até o efetivo cumprimento da obrigação.

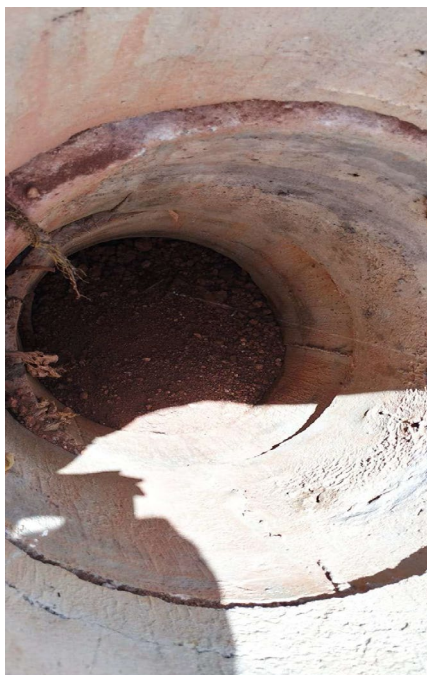
Observou-se também que a notificada não está realizando as devidas manutenções para o pleno funcionamento dos drenos de gás, tendo a notificante encontrado drenos entupidos parcialmente e/ou totalmente com terra e *Bags*. (Figura 3)

Figura 3- DRENO DE GÁS ENTUPIDO

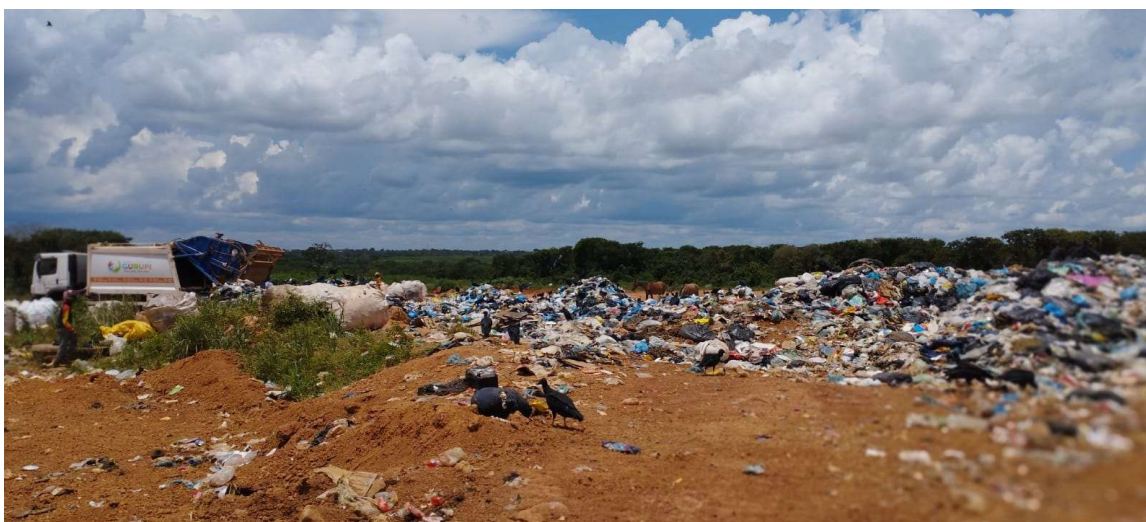
É possível também verificar que existe a presença de equinos e bovinos na vala de Lixo doméstico, devendo a notificada fazer a retirada dos mesmos. (Figura 4)

Figura 4- Presença de Equinos na vala de lixo doméstico e não cobrimento dos resíduos

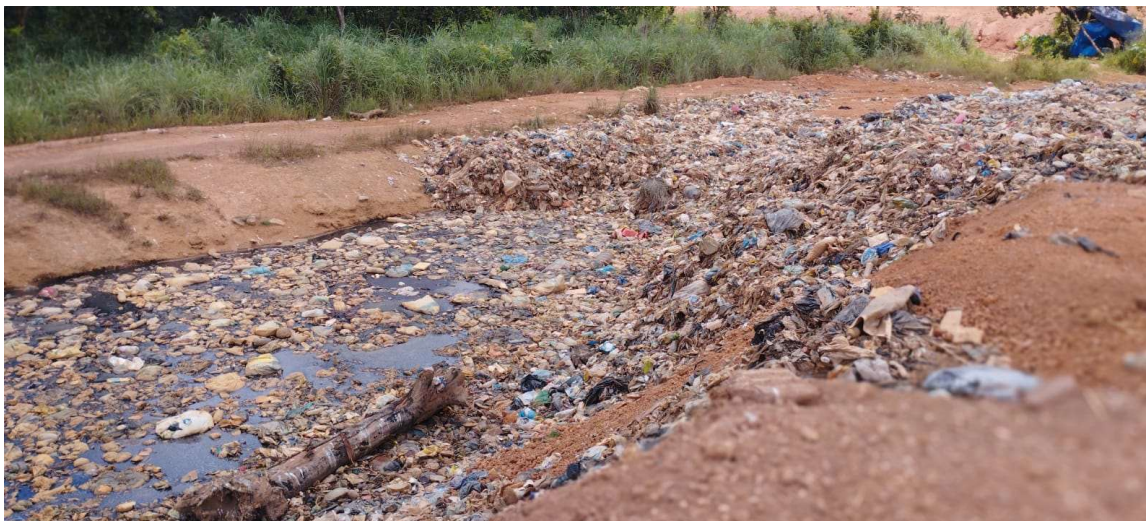
A notificada operou de maneira inadequada a vala de lixo doméstico, fazendo com que chorume e lixo doméstico se acumulem na vala, gerando risco de extravasamento e com isso um passivo ambiental de responsabilidade da notificada.

Figura 5-Acúmulo de Chorume na vala (1)

Devendo a mesma efetuar os procedimentos de adequação, bem como os procedimento de descontaminação da área de intervenção. (Figura 5 e 6)

A notificada deve apresentar nova análise de água da bacia de contribuição (Córrego Mata do Gado) para a comprovação de que não haja poluição nos mananciais da bacia supracitada.

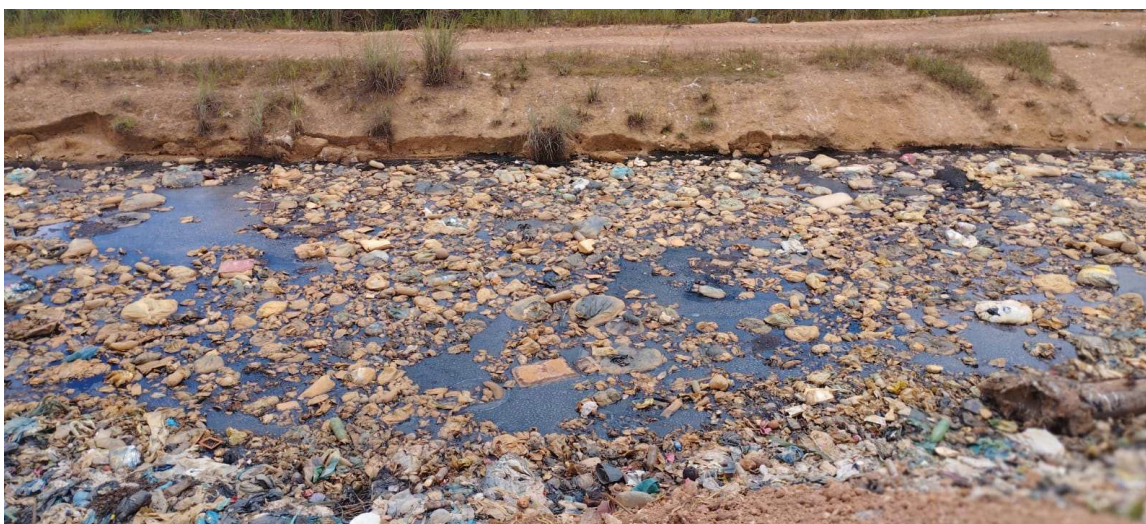
Figura 6-Acúmulo de Chorume (2)
