RELATORIO DE AUDITORIA DE REGULARIDADE Nº 23/2014

OBRA PARALISADA (CONTRATOS N.º 241/2007 e 181/2008)

3.1 Infrações na Construção de Escola Padrão Tipo C Quatro Salas em Goiatins

3.2 Infrações na Reforma da Diretoria Regional de Ensino em Tocantinópolis

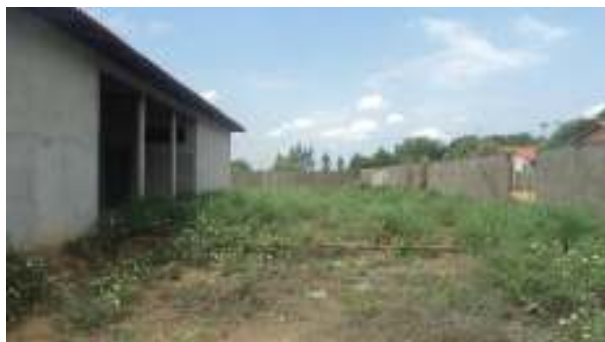
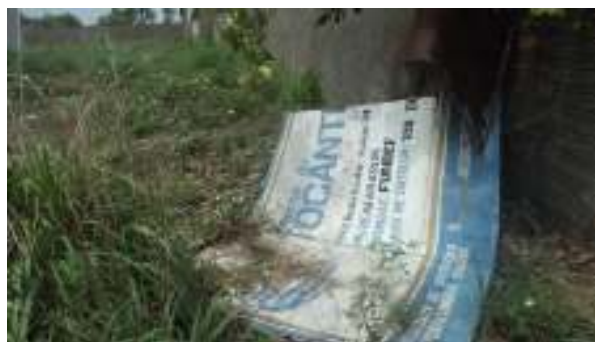
E, na data da verificação in loco, em 24/10/2013, verificou-se que a obra estava paralisada em total situação de abandono, sem vigilância, sem vedação de acesso, com sinais de vandalismo, depredações, sujeiras diversas, itens instalados em processo de rápida depreciação/corrosão, placa de obra desmontada e disposta no solo, além de encontrar livros de registro (Diário de Obra) avariados, enfim, uma situação de descaso, caracterizado pela ineficiência da gestão e falta de compromisso com a educação do Povoado de Alto Lindo. Nas fotos abaixo, apresentamos estas irregularidades:

Fotos 01 e 02 – Obra abandonada, sem vedação de acesso, placa avariada e excesso de mato.

- Que o atual Gestor da Secretaria de Educação do Estado do Tocantins faça um planejamento orçamentário para que a obra seja retomada e concluída em até 180 dias, evitando assim, um prolongamento dos prejuízos à Sociedade Tocantinense;
- Que o atual Gestor da Secretaria de Educação do Estado do Tocantins, proceda a abertura de uma sindicância, conforme estabelece artigo 166, I, da Lei Estadual n.º 1818/2007, para apurar responsabilidades de servidores por falta ou irregularidade praticada no exercício do cargo ou função, por ação ou omissão, dolosa ou culposa, desta forma, no sentido de encontrar as justificativas plausíveis pelo não cumprimento do edital e do contrato, situação esta que provocou a paralisação da obra.

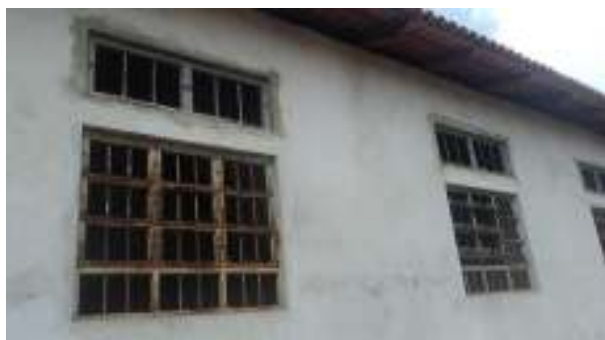
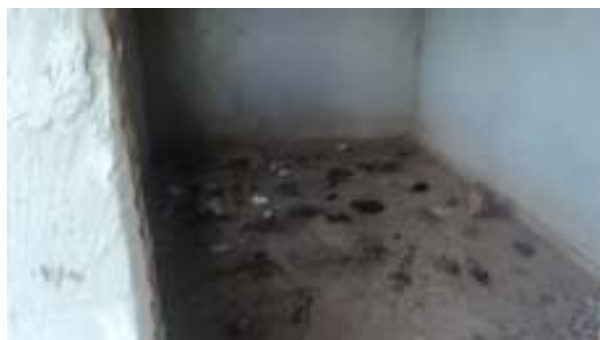
Fotos 03 e 04 – Obra abandonada, esquadrias metálicas em estado de corrosão e muita sujeira nas partes internas.

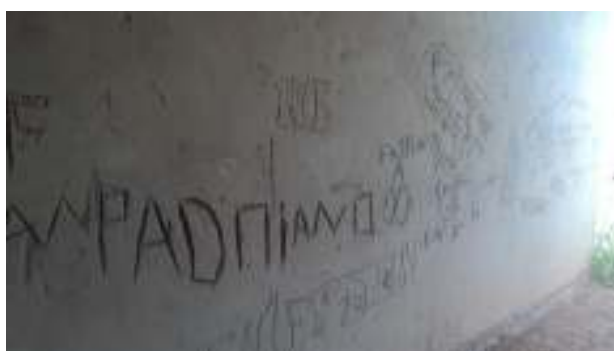
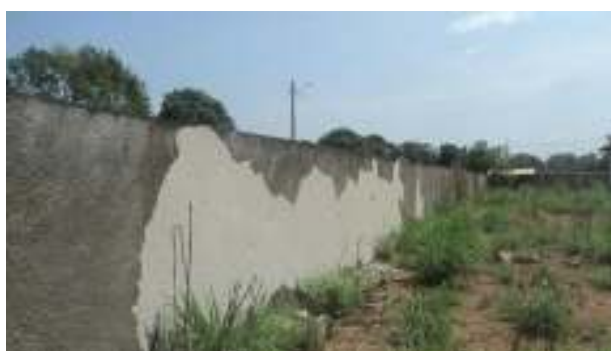
Fotos 05 e 06 – Obra abandonada, sinais de vandalismo e desgaste no revestimento de parede interna e muro.

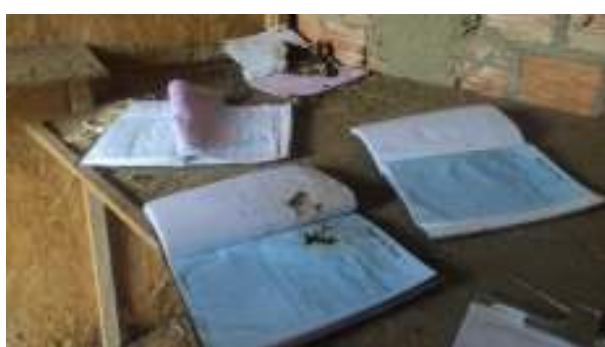
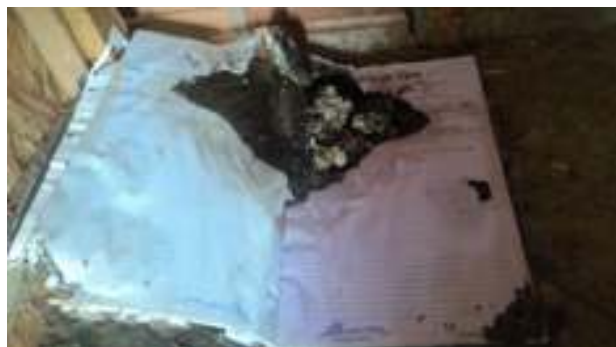
Fotos 07 e 08 – Obra abandonada, livro de registro (Diário de Obra) expostos à traças e cupins....Descaso.

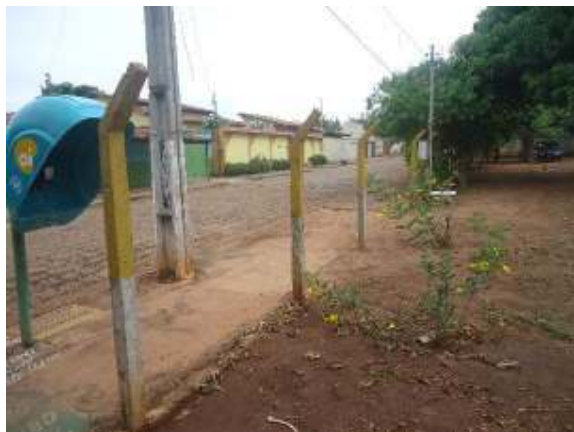
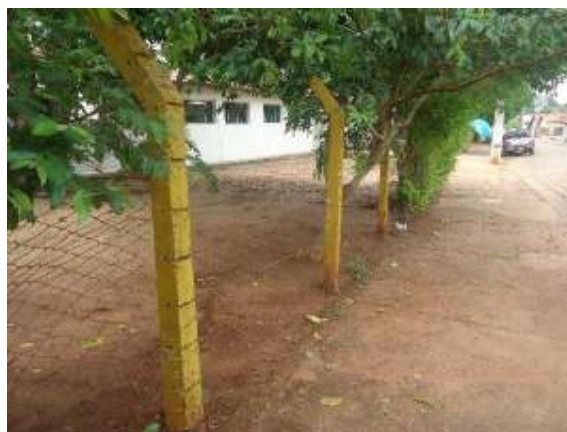
Na data da verificação in loco, em 24/10/2013, constatou-se que na parte frontal das edificações, na Rua do Normal, existe um resquício do que foi um alambrado com postes de concreto e tela, sendo que na maior parte ficaram só os postes, conforme fotos abaixo:

Fotos 09 e 10 – Alambrado sem tela, não executado pela Contratada

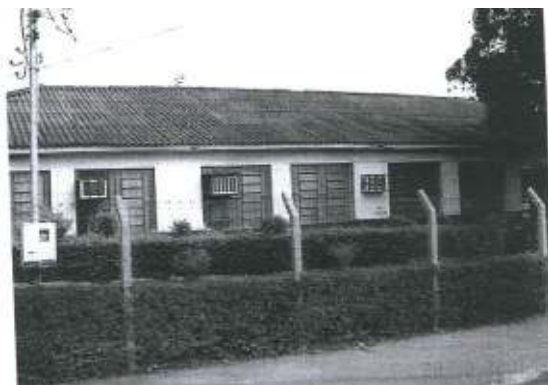
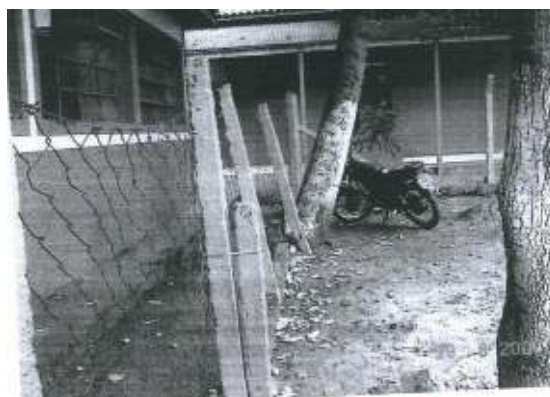
Segundo informações dos Servidores da Diretoria Regional de Ensino, este alambrado já existia antes do início da obra de reforma, situação esta comprovada pelas fotos do Relatório Fotográfico da Seinfra, que serviu de parâmetro para a elaboração da planilha orçamentária (Anexo IV – Proc. 2007 3700 001143, Vol I, fls. 05/27), onde apresentamos duas deste relatório, abaixo:

Fotos 11 e 12 – Alambrado existente antes do início da reforma

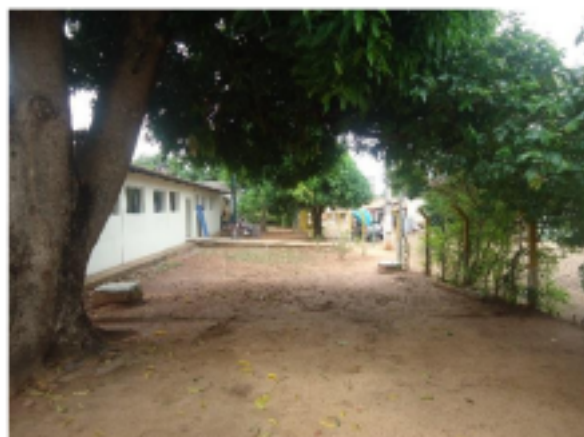
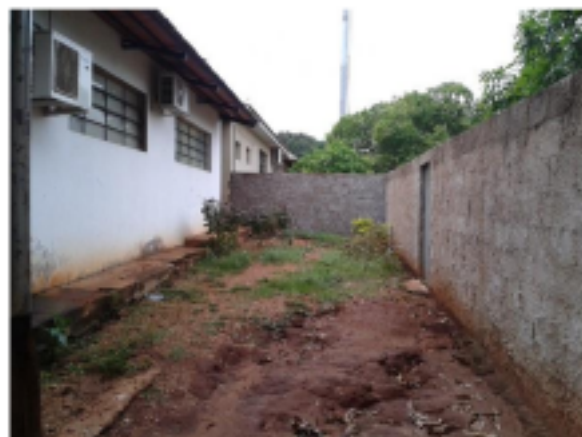
Também, na data de verificação in loco, em 24/10/2013, constatou-se que dos itens medidos do Objeto 06 da planilha orçamentária, conforme Tabela 03, não foram executados os serviços de plantio de grama e de colocação de terra com adubo, conforme fotos abaixo:

Fotos 13 e 14 – Ausência de grama e de terra com adubo

Portanto, conforme exposto, não ficou demonstrado nos autos e nem na verificação in loco, a existência de 1,00 un. de portão tubo com tela 1,60x2,00m, de 21,00 un. de portão tubo com tela 4,00x2,00m, de 60,00 m de muro-alambrado, de 1.600,00 m² de plantio de grama e de 160,00 m³ de terra com adubo, que justificasse as medições, com valor total de R\$ 62.989,30.

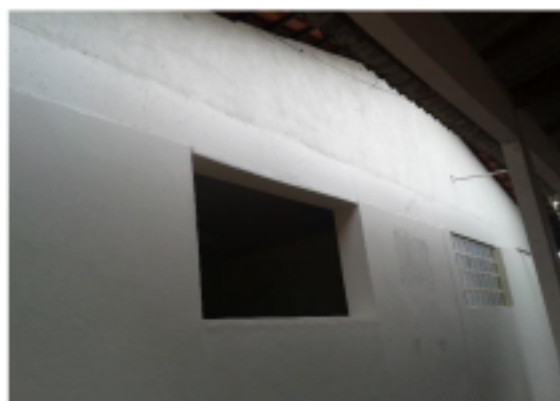
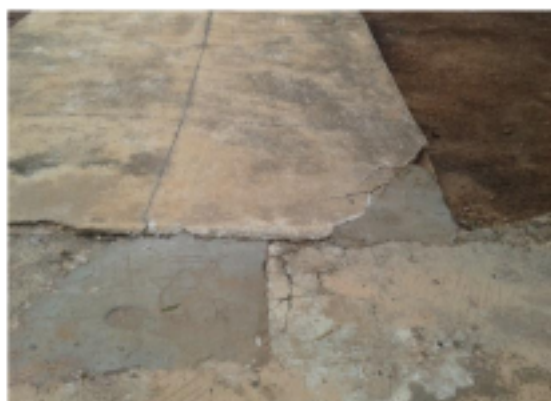
Bloco I:

Na verificação in loco, em 24/10/2013, verificou-se que a obra foi executada com qualidade deficiente, onde a má execução foi constatada em quase todas as etapas de serviço, principalmente: revestimentos de parede, passeios e calçadas, forro em PVC, cobertura com telha cerâmica, piso em granitina, instalações hidráulicas, instalações elétricas e pintura em geral, situação esta ocorrida devido à falhas por parte da empresa contratada e por causa da fiscalização, que se mostrou deficiente ou conivente, e que realizou diversas visitas e medições, sem notificar a empresa contratada em nenhum momento, pelo menos não consta nos autos, vide fotos abaixo, onde apresentamos, por amostragem, os aspectos da obra como se apresenta:

Fotos 15 e 16 – Qualidade deficiente na execução do revestimento das paredes na parte do oitão e na execução do passeio (calçada)

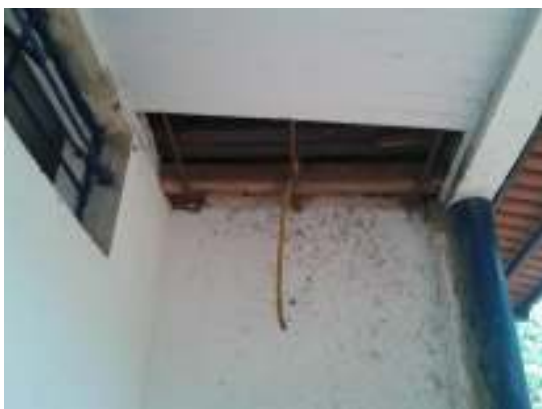
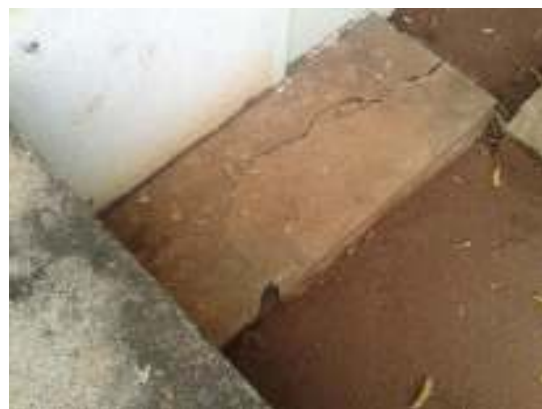
Bloco II:

Fotos 17 e 18 – Qualidade deficiente na pintura das esquadrias metálicas, na execução do forro em PVC e na execução da calçada

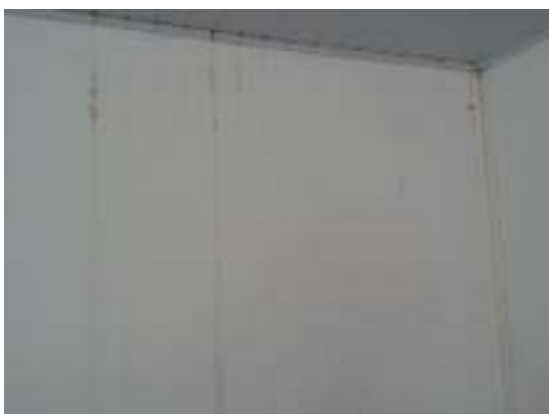
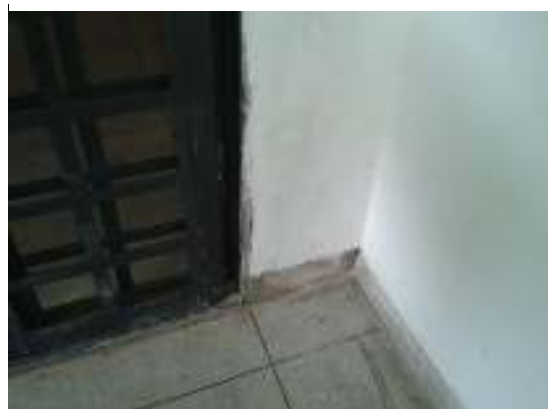
Bloco III:

Fotos 19 e 20 – Qualidade deficiente na execução da cobertura (infiltrações) e na execução dos rodapés em granitina

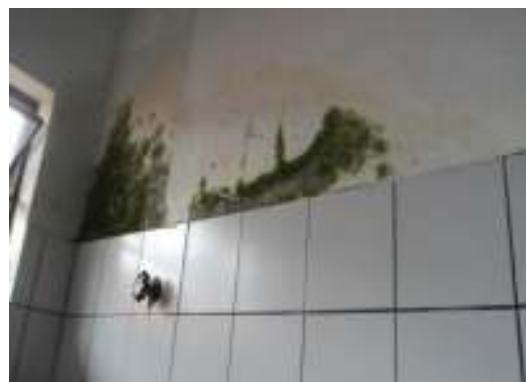
Bloco IV:

Fotos 21 e 22 – Qualidade deficiente na execução do piso em granitina e na execução das instalações hidráulicas (infiltrações)

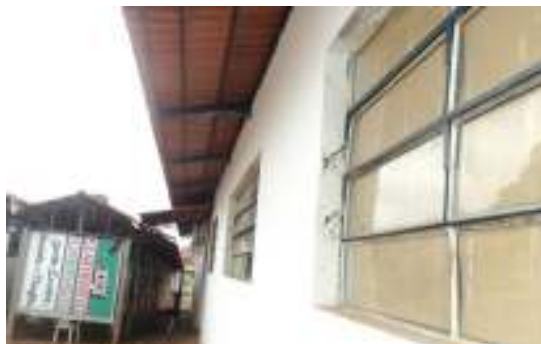
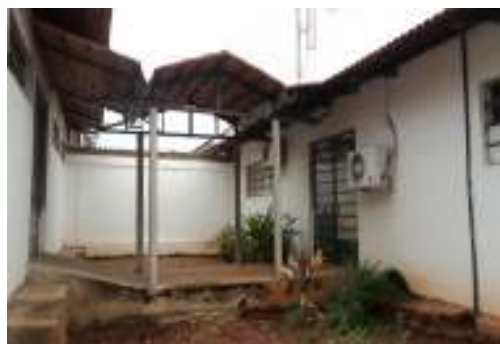
Fotos 23 e 24 – Qualidade deficiente na execução da pintura em esquadrias metálicas, em parede (pintura sobre reboco velho em processo de escamação) e em estrutura metálica da passarela (ausência), na execução de embocamento de telhado (ausência) e no funcionamento dos aparelhos de ar condicionado (instalações elétricas)

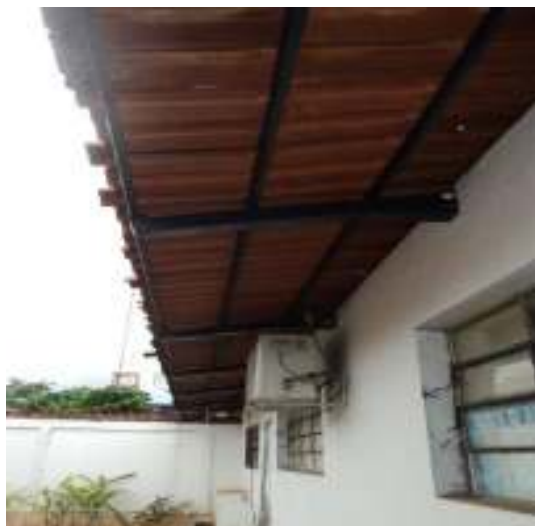
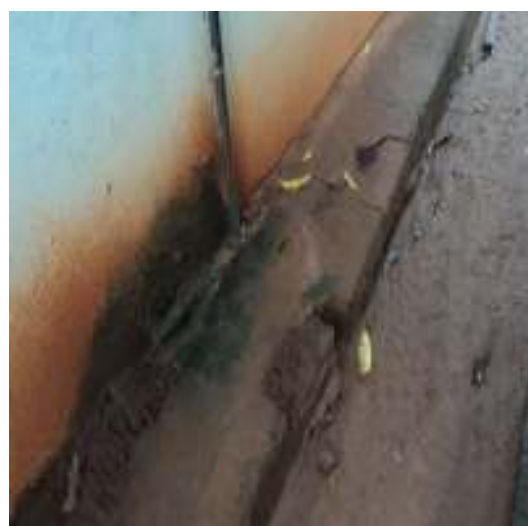
Bloco V:

Fotos 25 e 26 – Qualidade deficiente na execução da pintura em esquadrias metálicas, em parede (pintura sobre reboco velho em processo de escamação), na execução de embocamento de telhado (ausência) e na execução de calçada

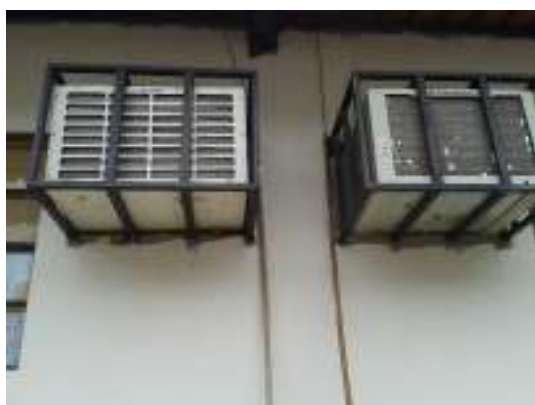
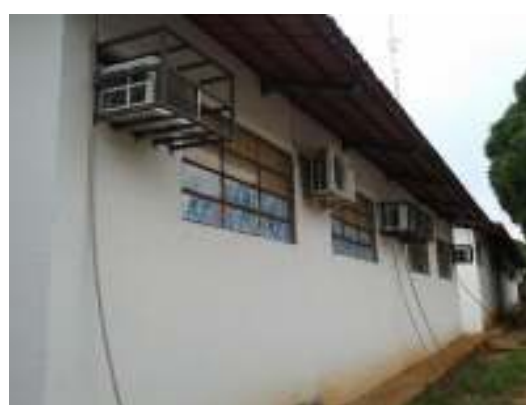
Bloco VI:

Fotos 27 e 28 – Qualidade deficiente na execução da pintura em esquadrias metálicas, em paredes e na execução das instalações elétricas (expostas, tipo gambiarra)

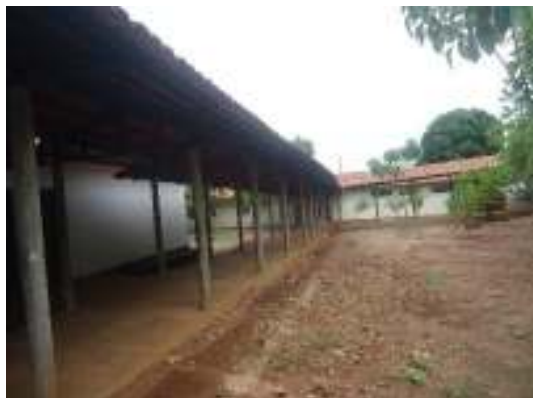
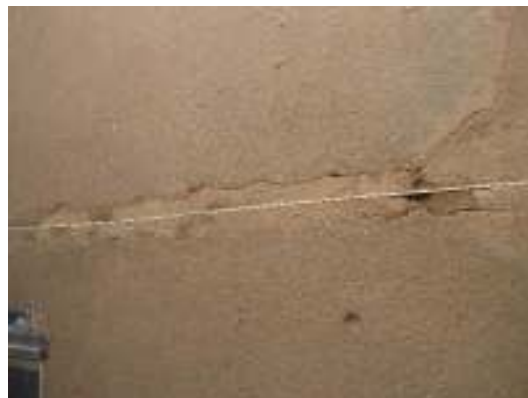
Passarelas:

Fotos 29 e 30 – Qualidade deficiente na execução da estrutura metálica (empenamento), pintura dos pilares (ausência), pintura da estrutura metálica de cobertura (ausência) e da execução da junta de dilatação (colocada após o piso pronto)

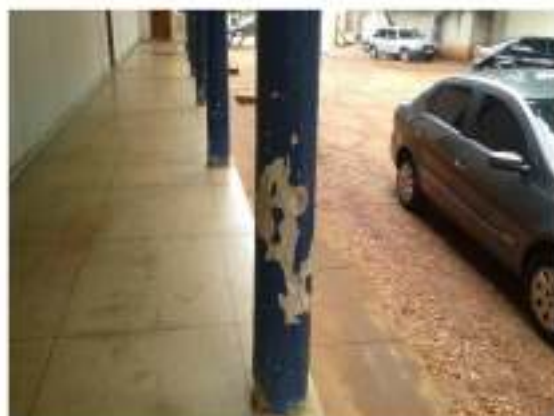
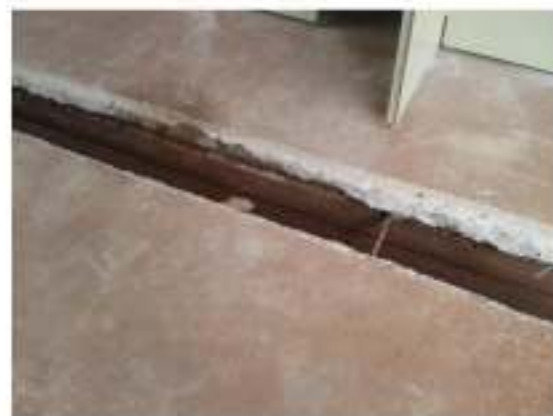
Neste contexto, na data da verificação in loco, em 24/10/2013, verificou-se que a obra estava paralisada e inacabada, mesmo assim, sendo utilizada de forma precária pelos Servidores da Diretoria Regional de Ensino de Tocantinópolis, vide fotos abaixo, onde apresentamos através de amostragem a situação da obra:

Fotos 31 e 32 – Obra paralisada e inacabada, em estado de deterioração

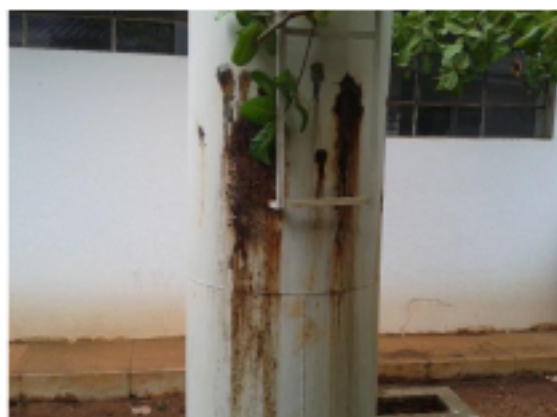
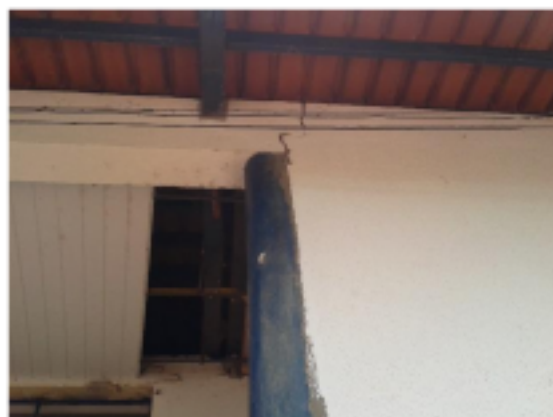
Fotos 33 e 34 – Obra paralisada e inacabada, em estado de deterioração
