Obra/Objeto: Escola Municipal Bernardo Sayão

Localização: Bairro de Santana

Escola Mun. Bernardo Sayão

Data da visita: 29/08/2017

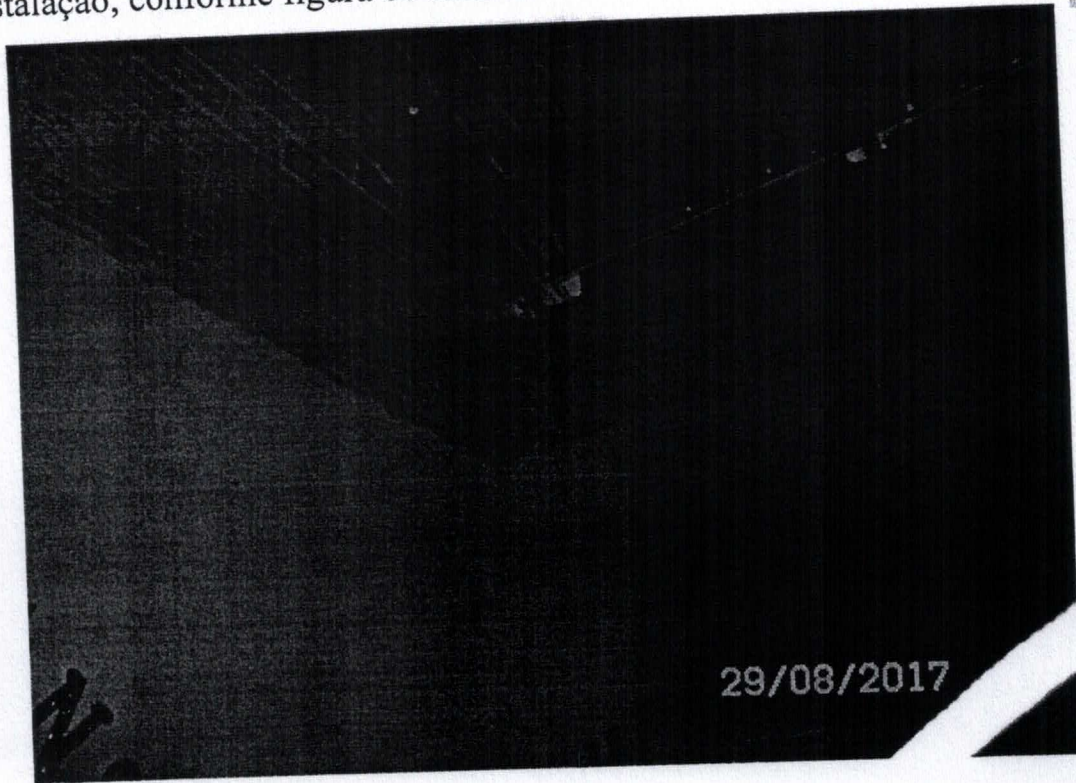
Percebe-se a ausência do forro, sendo necessário fazer toda instalação, conforme figura 06 abaixo:

Foto 06 – Ausência de forro no interior das salas de aula

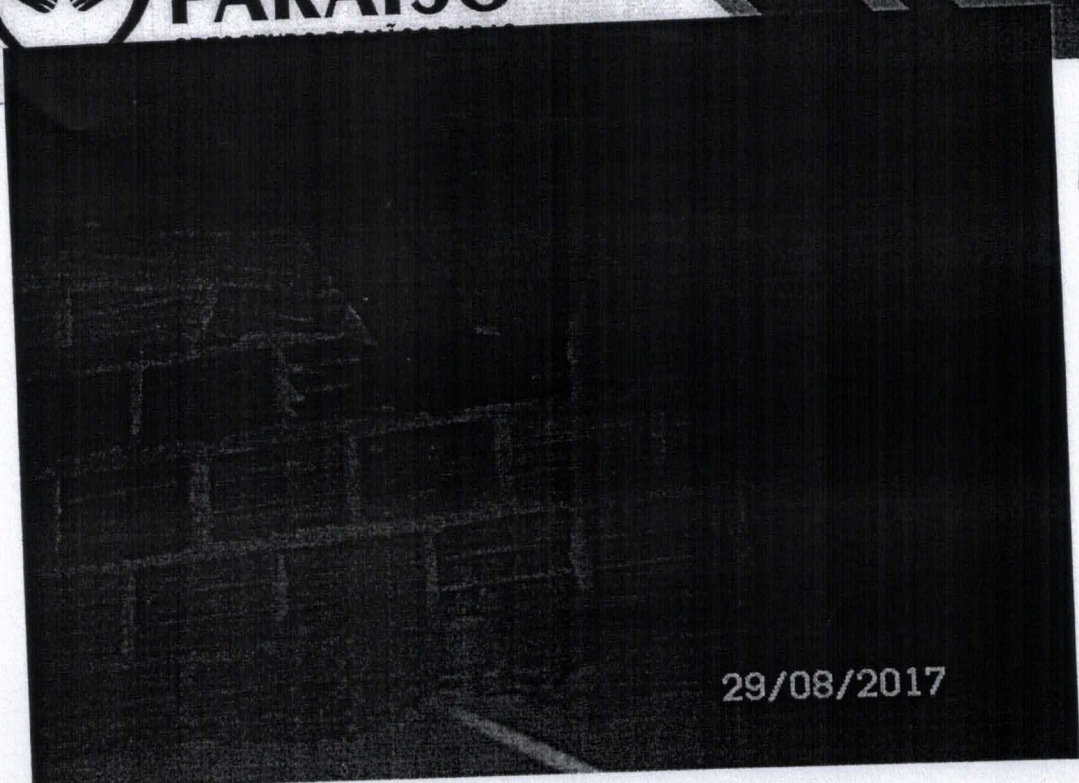
A cobertura necessita realizar alguns reparos/substituição de telhas, além do madeiramento.

Foto 07 – Encontro entre as peças de madeiras

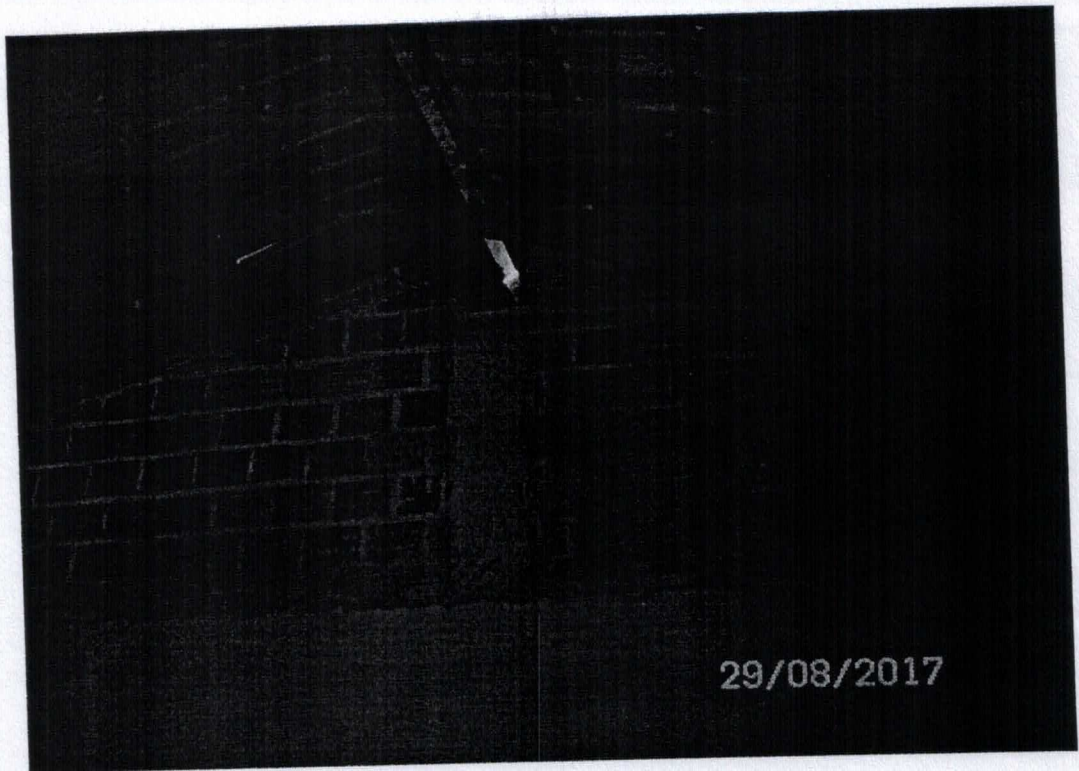
Foto 08 – Cumieeira

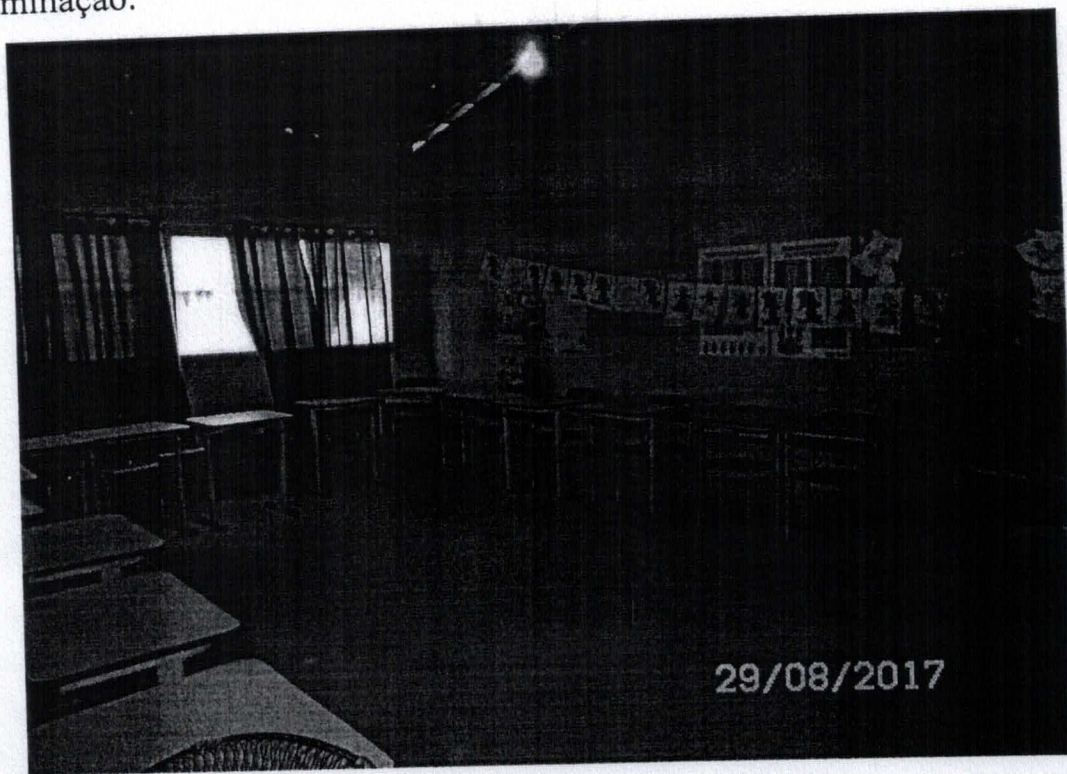
Segue abaixo, visão geral da sala de aula, verificando seu estado atual construtivo, assim como a parte da cobertura, piso, esquadrias e iluminação.

Foto 09 – Visão geral sala de aula
