Relatório de Auditoria Operacional nº 007/2022

Avaliação das escolas da educação infantil e/ ou ensino fundamental do município de
IPUEIRAS/TO

Relatório de Auditoria: Avaliação das escolas da educação infantil e/ ou ensino fundamental dos municípios vinculados a relt5

Município: Ipueiras

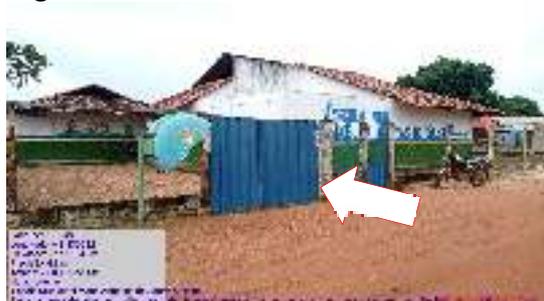
Figura 01 – Portão de acesso danificado

Evidenciou-se que na mureta do alambrado apresenta fissuras, os pilares apresentam câncer no concreto com exposição da ferragem e o portão de acesso a veículos está danificado, figuras 01 e 02.

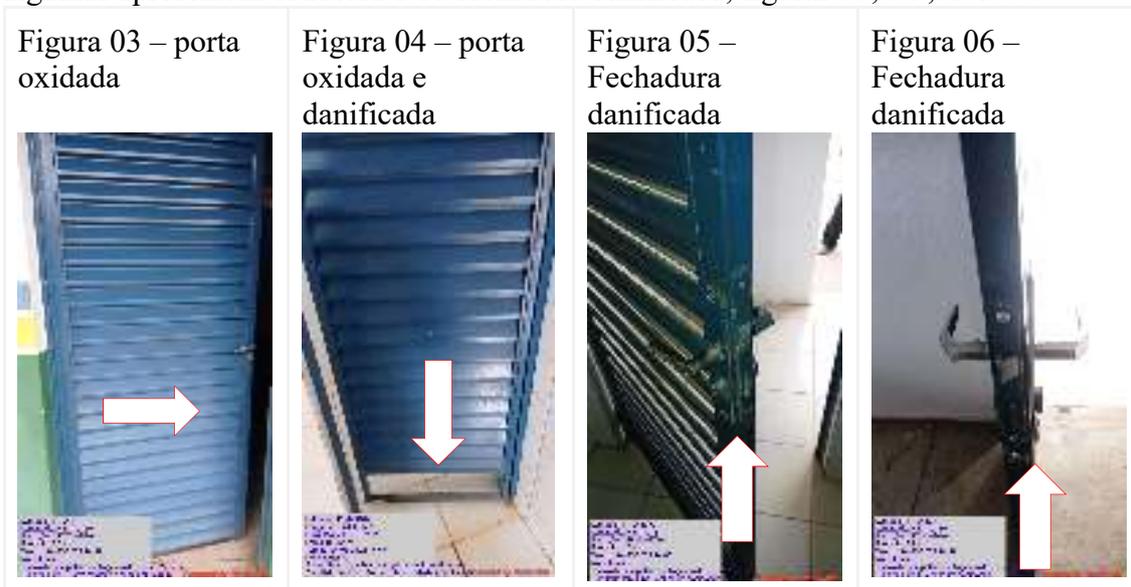
6.1.4.1. Evidenciou-se que as portas metálicas da escola estão expostas a oxidação e algumas apresentam estrutura e/ou fechadura danificada, figuras 03, 04, 05 e 06.

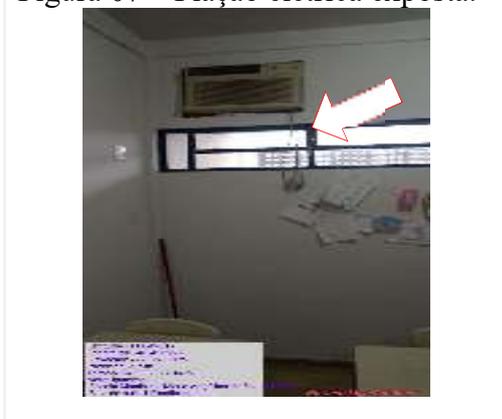
6.1.4.2. Constatou-se pontos elétricos com fiação exposta, figura 07.

Figura 07 – Fiação elétrica exposta.

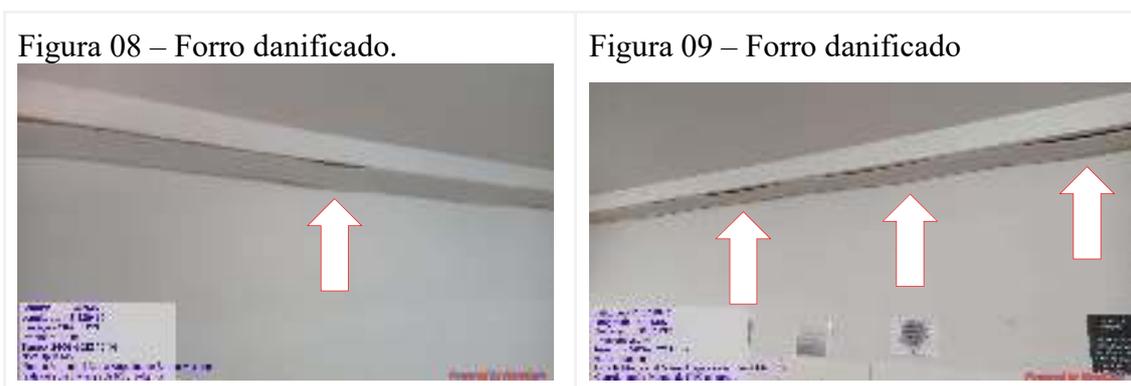
6.1.4.3. Evidenciou-se que os forros possuem placa PVC soltas, figuras 08 e 09.

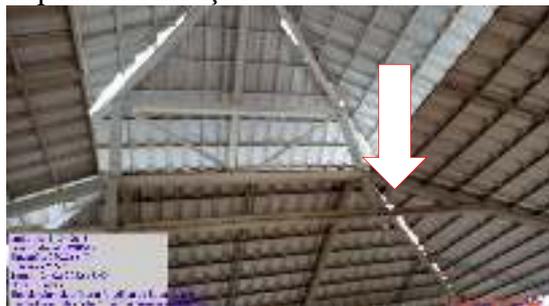
6.1.4.4. Verificou-se que a estrutura metálica do telhado está com ferrugem exposta à oxidação e com falta de telhas e ou cumeeira, figuras 10 e 11.

Figura 10 – Estrutura metálica do telhado exposta à oxidação

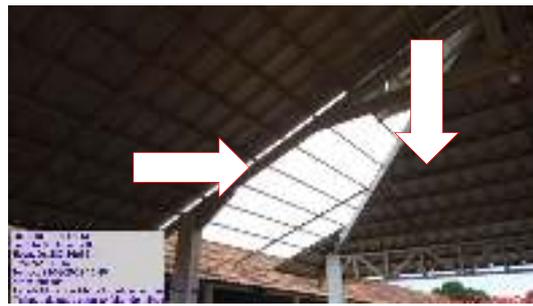
Figura 11 – Telhado com falta de telhas

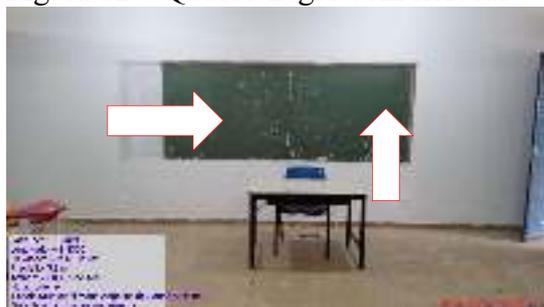
6.1.4.5. Existência de quadro negro com fissuras, trincas, comprometendo o ensino aprendizagem, figura 12. Este modelo de quadro está obsoleto, pois utilizam giz para a escrita, a utilização de giz pode desencadear problemas alérgicos para os alunos e docentes, não sendo recomendável a sua utilização.

Figura 12 – Quadro negro com fissuras

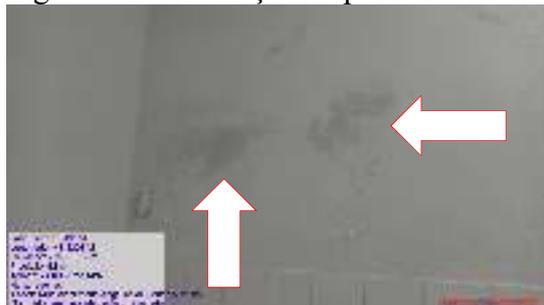
6.1.4.6. Verificou-se que a existência de manchas de infiltração nas paredes das salas de aula e no banheiro, figuras 13 e 14.

Figura 13 – Infiltração na parede.

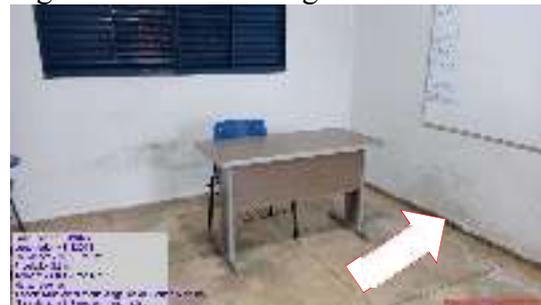
Figura 14 – Pintura desgastada.

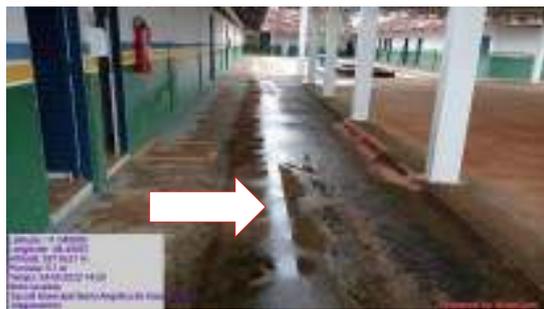
6.1.4.7 - Verificou-se que a escola está com falha no sistema de drenagem ocasionando alagamentos de água, a criação do mofo, tornando o piso escorregadio e podendo ocasionar acidente, figuras 15 e 16.

Figura 15 – Ponto com alagamentos e mofo.

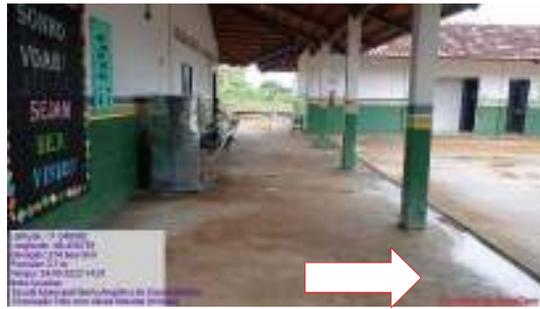
Figura 16 –Ponto com alagamentos.

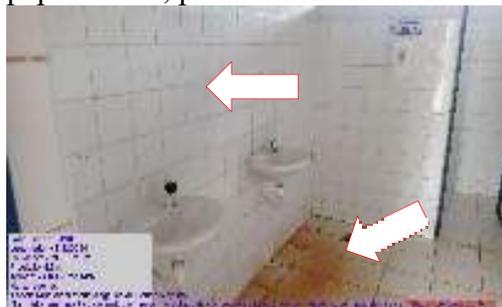
Constatou-se a ausência de espelhos e porta papel toalha nos banheiros feminino e masculino, válvula de descarga danificada, bem como higienização precária dos pisos e revestimentos que se apresentavam manchados, figura 17 e 18.

Figura 17 – Ausência de espelho e porta papel toalha, piso manchado.

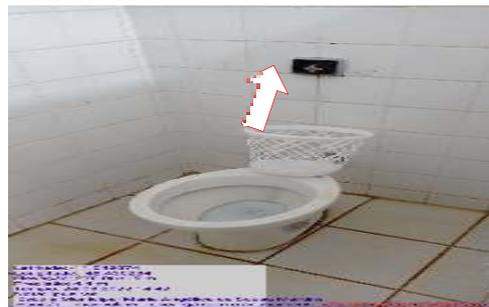
Figura 18 – Válvula de descarga danificada.

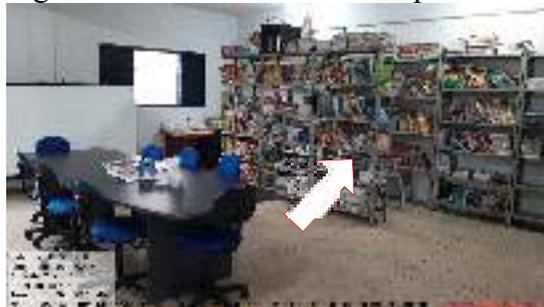
Verificou-se que a biblioteca da escola não possui espaço exclusivo, funciona junto com a sala dos professores, além de não dispor de mobiliários e organização adequada para despertar o interesse pela leitura, figura 19.

Figura 19- Biblioteca e Sala de professor

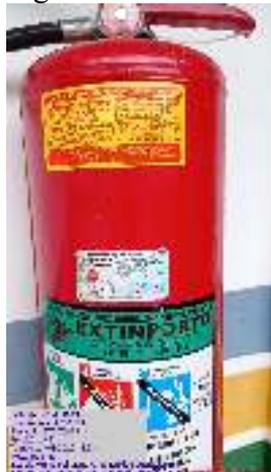
Verificou-se que a escola apresenta equipamentos para combate a incêndio com data de validade vencida, figuras 20 e 21.

Figura 20 – Extintor vencido

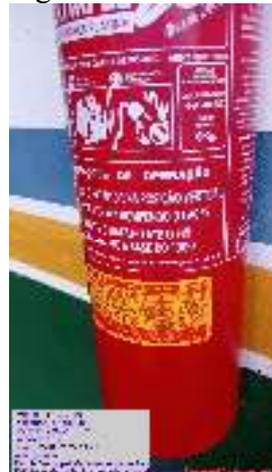
Figura 21 – Extintor vencido

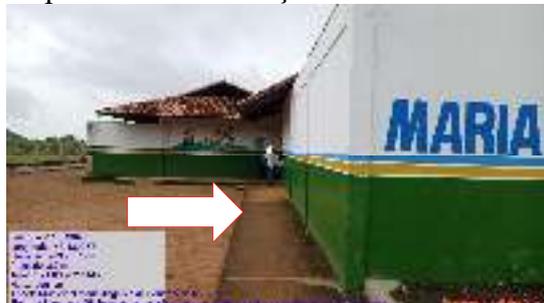
Durante a visita técnica na unidade escolar, constatou-se o descumprimento das normas NBR nº 9050/2020 e NBR nº 16728-2/2019, da Associação Brasileira de Normas Técnicas, em especial no que trata de acessibilidade a edificações e espaços urbanos, figuras 22, 23, 24 e 25.

Figura 22 – Desnível no piso e ausência de piso tátil e orientação sonora

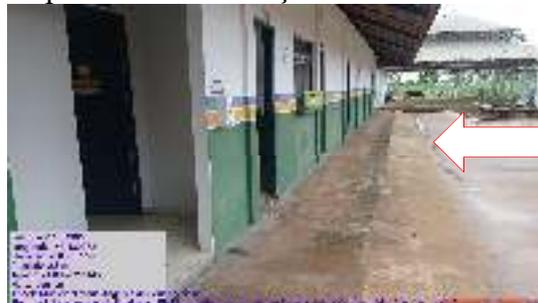
Figura 23 – Desnível no piso e ausência de piso tátil e orientação sonora

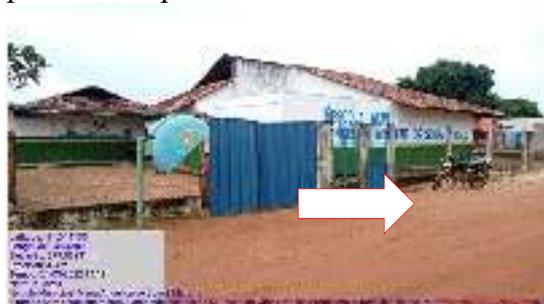
Figura 24 – Ausência de estacionamentos para PNE e para idosos

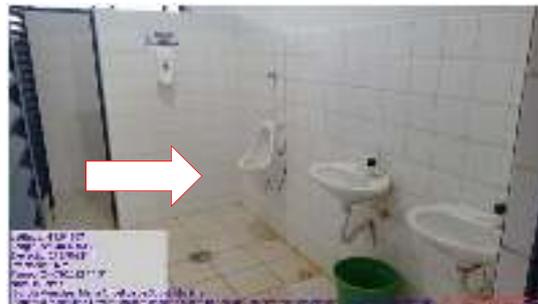
Figura 25 – Banheiros não adaptados para PNE

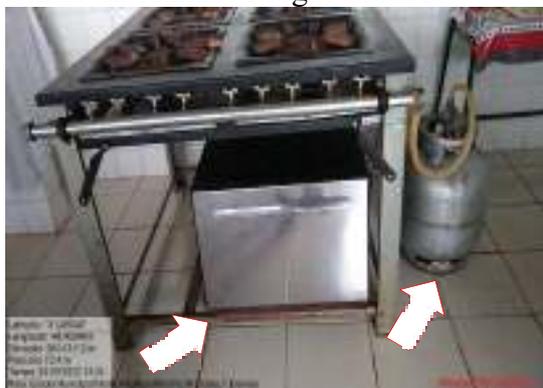
6.1.11.1. Evidenciou-se a inexistência de abrigo externo com porta e tranca, para acomodação do botijão de gás, que se encontra no interior da cozinha, conforme figura 26, contrariando as normas de segurança e colocando em risco os usuários com possíveis vazamentos e oferecendo risco iminente de incêndio, em desconformidade com a NBR 13523 e fogão com oxidação.

Figura 26– Botijão de gás acondicionado dentro da cozinha e fogão oxidado.

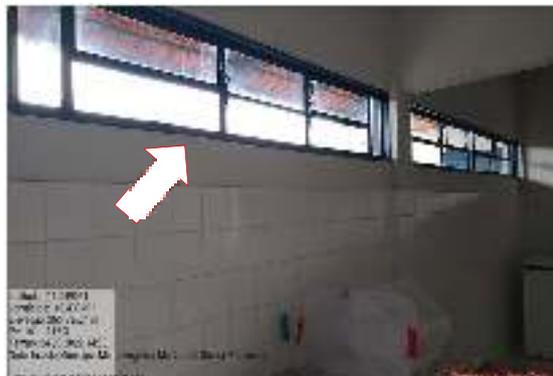
6.1.11.2. Verificou-se que as janelas e portas da cozinha e do depósito de gêneros alimentícios não estão protegidas com tela milimétrica, conforme figura 27. Tais telas podem ser removíveis ou fixas, desde que facilite a higienização mensal dos vidros.

Figura 27– Janela da cozinha sem tela milimétrica.

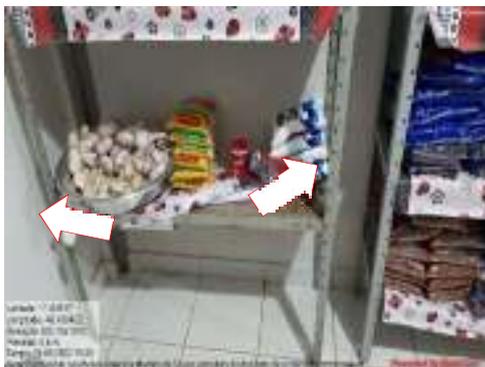
6.1.11.3. Prateleira do depósito de alimentos oxidada, figura 28, bem como paredes sem acabamento liso, impermeável e lavável para uma boa higienização.

Figura 28– Prateleira oxidada e paredes sem acabamento .

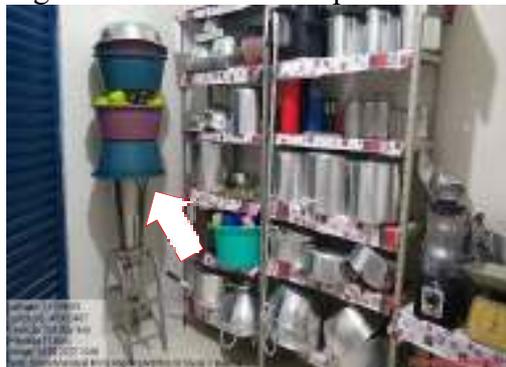
6.1.11.4. Utensílios da cozinha sem acondicionamento adequado, figura 29.

Figura 29– Utensílios empilhados.

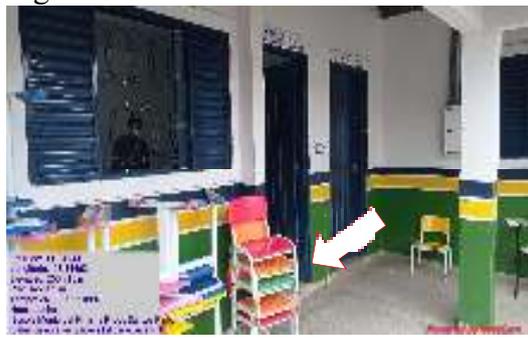
Observou-se a existência de carteiras estocadas de forma inapropriada nos corredores da escola cujos pés apresentam pontos de oxidação, figuras 01 e 02 e outras no pátio da entrada da escola, figura 03.

Figura 01 – Carteiras no corredor.

6.2.3 Mobiliário estocado em local inadequado	<ul style="list-style-type: none">• Providenciar espaço adequado para guarda das carteiras.	180
6.2.4 Existência de manifestações patológicas na estrutura física da escola	<ul style="list-style-type: none">• Providenciar a reforma do telhado e dos pontos de infiltrações, bem como a reforma dos forros e uma nova pintura nas paredes danificadas pelas infiltrações;• Executar os revestimentos cerâmicos da sala nos locais onde há placas ausentes, bem como a reposição das placas cerâmicas quebradas;• Recuperar as portas danificadas e amassadas, bem como as fechaduras que também se encontram danificadas ou ausentes e tratamento das oxidações para posterior pintura das mesmas;	180

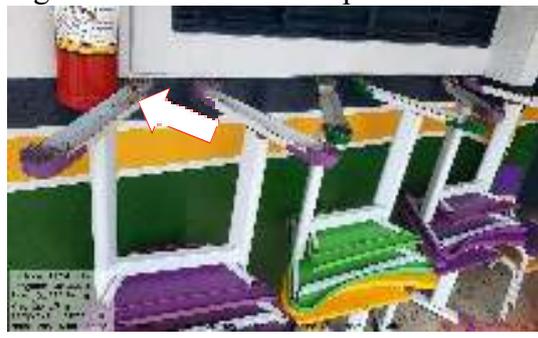
Figura 02 – Carteiras com pés oxidados

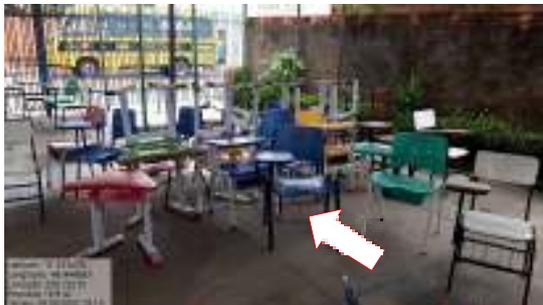
Figura 03 – Carteiras no pátio exposta à umidade.

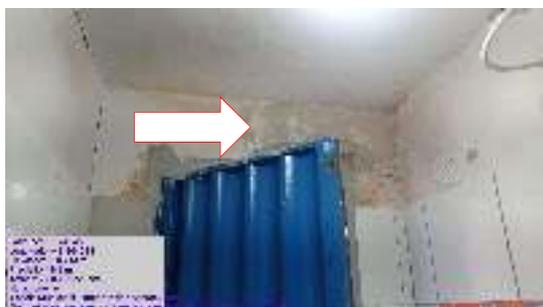
6.2.4.1. Constatou-se que na cobertura há infiltrações de águas de chuva, com danos ao revestimento e pintura das lajes e das paredes, promovendo insalubridade e desconforto visual e estético aos ambientes, figuras 04 e 05.

Figura 04 – Parede com infiltração

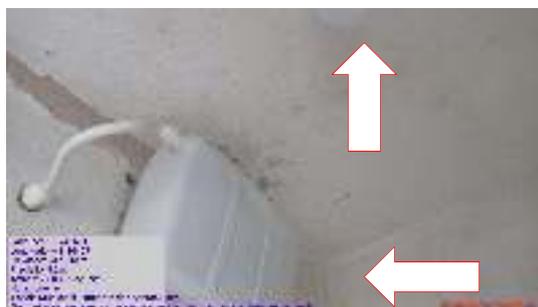
Figura 05 – Parede e laje com infiltração

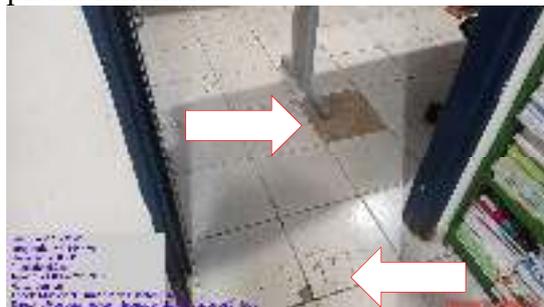
6.2.4.2 - Existência de placa de piso cerâmico quebrado e placas faltando, figura 06.

Figura 06 – Piso cerâmico quebrado e placas faltando.

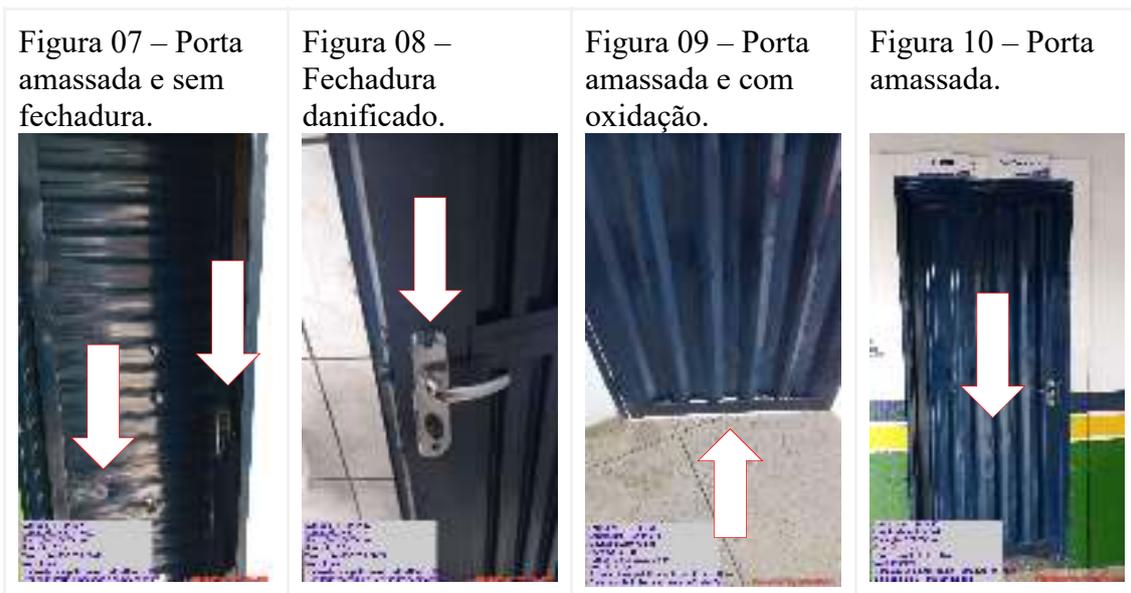
6.2.4.3 – Existência de várias portas danificadas e portas com fechadura com problemas ou sem fechaduras, portas com pontos de oxidação e ou folhas amassadas, vidro quebrado, figuras 07, 08, 09, 10 e 11.

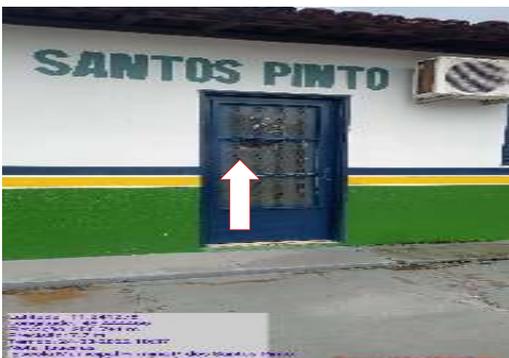
Figura 11 – Porta com vidro quebrado

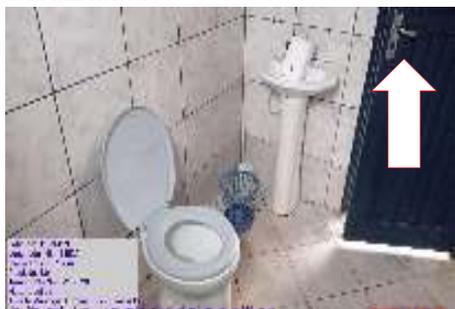
6.2.4.4 – Diversos problemas nos banheiros tais como ausência de espelho, papelreira, dispenser de sabão desinstalado, chuveiro danificados, piso cerâmico manchado, figuras 11, 12 e 13.

Figura 11 – Ausência de espelho e
papeleira, dispenser de sabão
desinstalado.

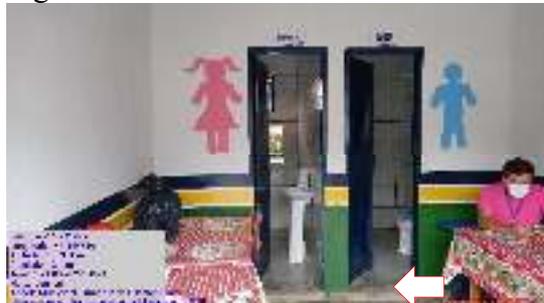
Figura 16 – Sanitários sem acessibilidade.

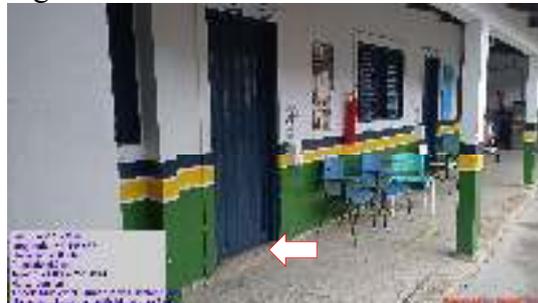
Figura 17 – Sala sem acessibilidade.

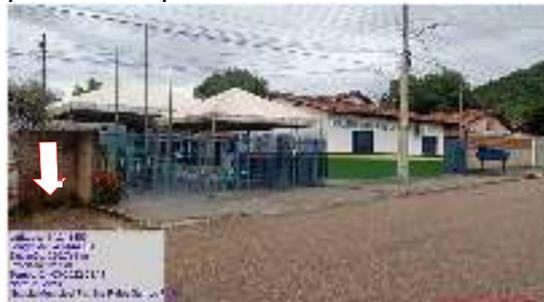
Figura 18 – Ausência de estacionamentos para PNE e para idosos.

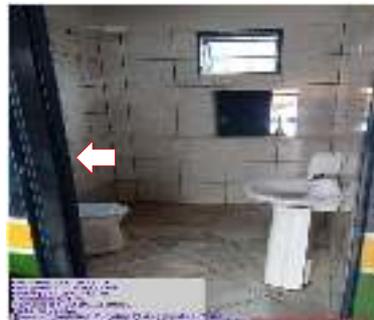
Figura 19 – Banheiros não adaptados para PNE.

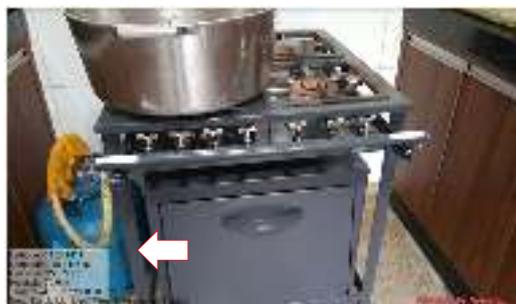
6.2.9.1. Evidenciou-se a inexistência de abrigo externo com porta e tranca, para acomodação do botijão de gás, que se encontra no interior da cozinha, figura 20, contrariando as normas de segurança e oferecendo risco iminente de incêndio e vazamentos, em desconformidade com a NBR 13523.

Figura 20 - Botijão acondicionado dentro da cozinha.

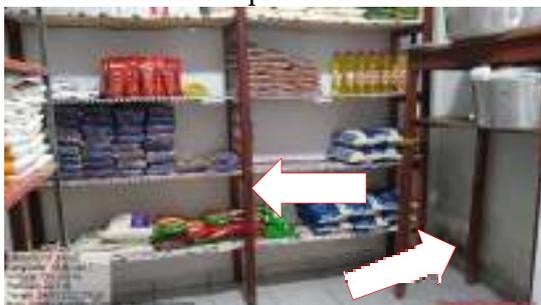
6.2.9.3. O depósito dos gêneros alimentícios (despensa) apresenta infiltração na parede, não possui acabamento liso, impermeável e lavável nas paredes e tem prateleiras de madeira, quando o recomendável é que sejam em material liso, resistente, impermeável e lavável para uma boa higienização, figura 22.

Figura 22 - Infiltração na parede, paredes sem acabamento e prateleiras de madeira.

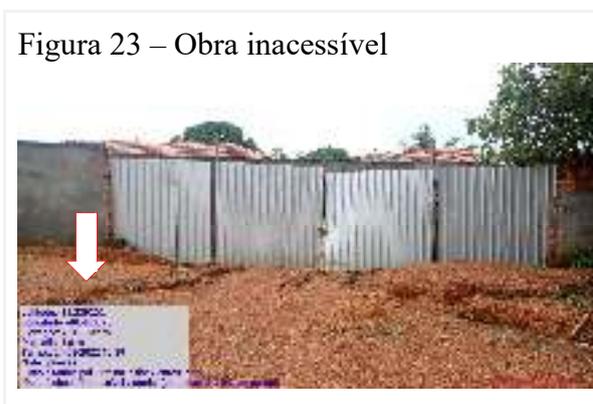
Em pesquisa, realizada na data de 02/08/2022, no Sistema Integrado do Ministério da Educação – SIMEC, painel “obras-FNDE”, a obra da Escola de Educação Infantil Tipo C teve início em 07/02/2011. A última vistoria realizada ocorreu em 10/09/2015, a obra encontra-se com percentual de 37% de execução e com status de “situação paralisada por abandono da empresa”.
