PARECER TÉCNICO

Atendemos solicitação verbal de caráter particular do Sr. PALMERI BEZERRA, através da sua advogada Dr^a. Juliana Bezerra, OAB/TO n° 2674, no sentido de fornecer um Parecer Técnico a respeito da execução da 2^a ETAPA DE CONSTRUÇÃO DO ESTÁDIO LEÔNCIO MIRANDA EM ARAGUAÍNA-TO executada no período compreendido entre 10/03/2008 (Autorização de Serviços da SEINF) a 17/08/2009 (Termo de Recebimento Definitivo de Obras da SEINF). A referida demanda deve-se ao Processo de Tomada de Contas Especial instaurado pelo Tribunal de Contas do Estado do Tocantins (TCE-TO), o que gerou o Relatório TCE de N° 037/2019/SUGACI onde foi apontada a existência de supostas irregularidades técnicas no desempenho da ação administrativa entre os responsáveis pelo acompanhamento e gestão do contrato N° 030/2008 com a empresa executora MVL Construções Ltda.

Entre os dias 20/12/2019 a 21/12/2019, procedemos à vistoria no Estádio Leônicio Miranda em Araguaína-GO, analisando todas as instalações edificadas, estruturas executadas e serviços complementados em virtude do contrato ora estudado (Construção da 2^a Etapa do Estádio), onde foi possível realizar levantamento dos serviços executados, tanto na

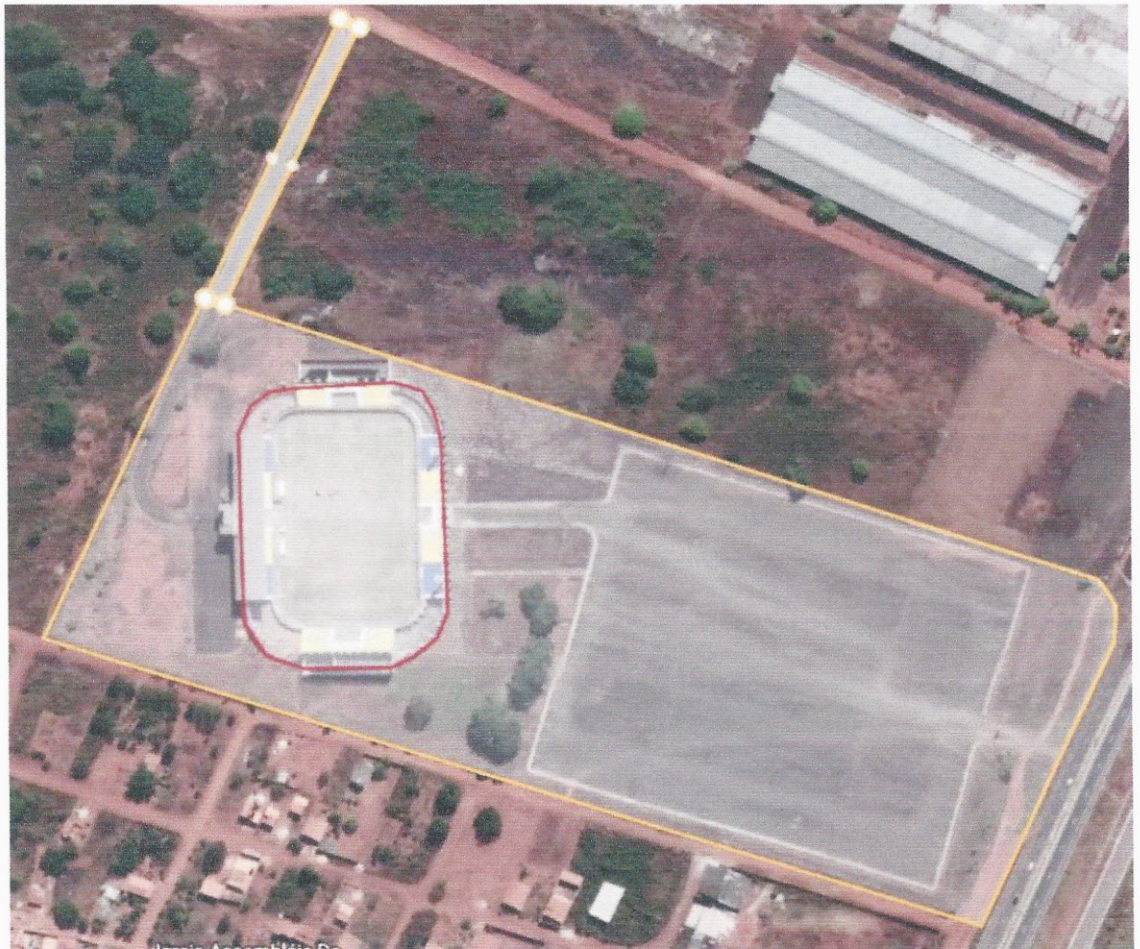
A Limpeza foi feita em toda a área externa da obra, especificamente onde foram executados os serviços de terraplenagem.

ILUSTRAÇÃO 12 –ÁREA TOTAL DE LIMPEZA DO TERRENO (EM AMARELO),
DESCONTANDO-SE A ÁREA DO ESTÁDIO (EM VERMELHO)

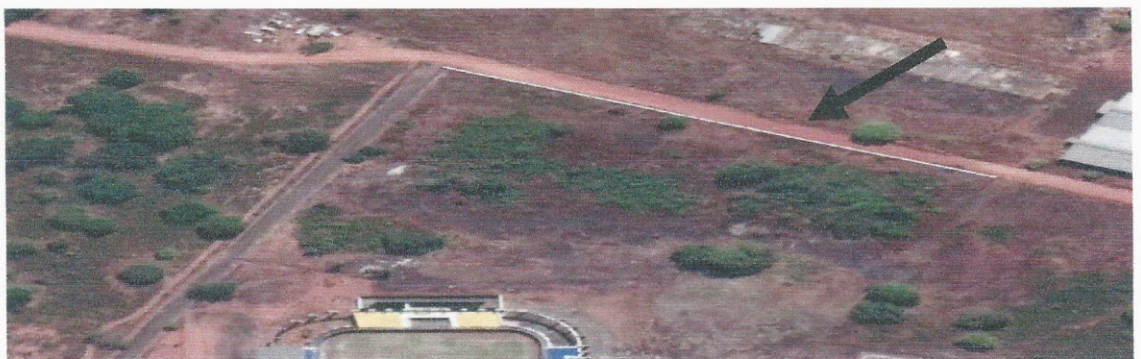
A cerca de arame liso com madeira bruta foi executada em uma área localizada ao lado do estacionamento no intuito de evitar invasões, onde teria uma ampliação prevista em uma possível 3ª Etapa de Construção.

ILUSTRAÇÃO 13 – LOCAL DE EXECUÇÃO DA CERCA DE ARAME LISO

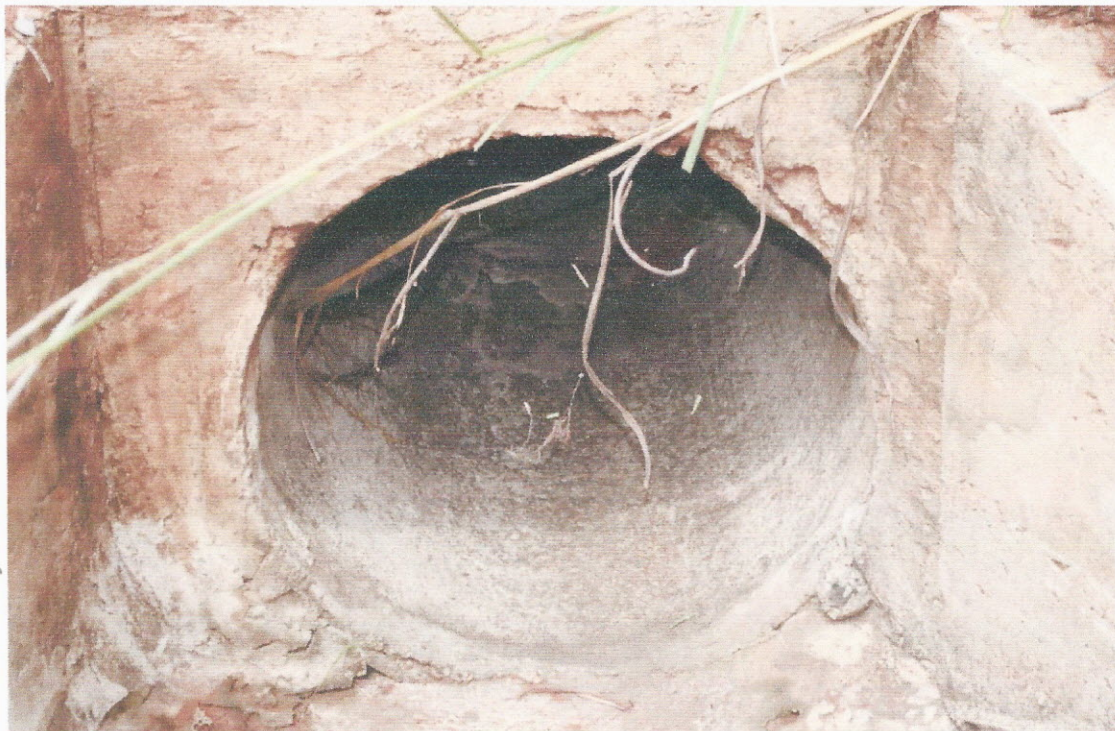
ILUSTRAÇÃO 14 – CAIXA DE CAPTAÇÃO PARA ENTRADA DE ÁGUAS PLUVIAIS. DIÂMETRO DE 60 CM

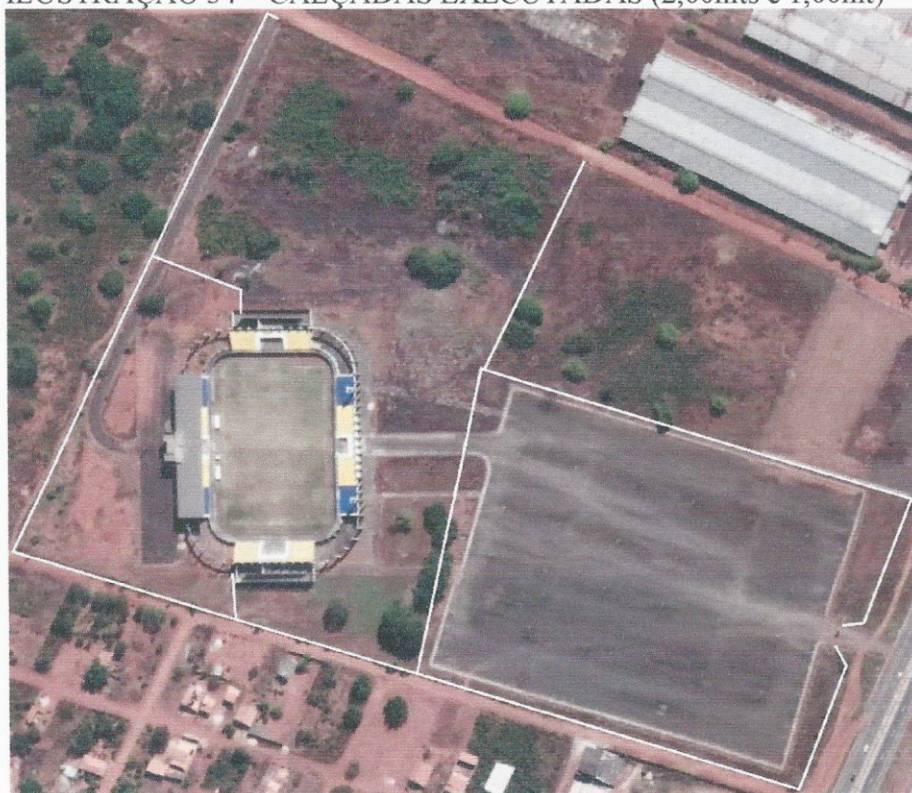
A seguir ilustramos uma vista aérea da execução dos passeios públicos (calçadas), dos alambrados com mourões de concreto e da implantação das gramas no exterior do estádio, as quais, conforme relatado anteriormente, deteriorou-se pela falta de manutenção posterior da área.

ILUSTRAÇÃO 35 – ALAMBRADOS COM MOURÕES DE CONCRETO EXECUTADOS

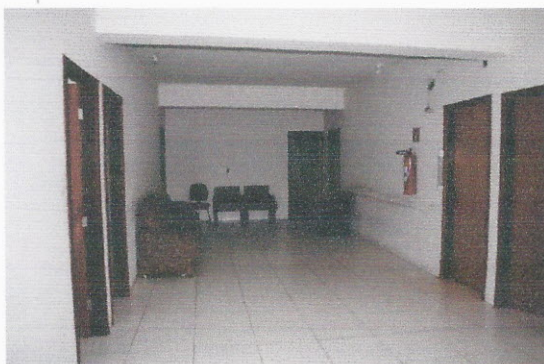
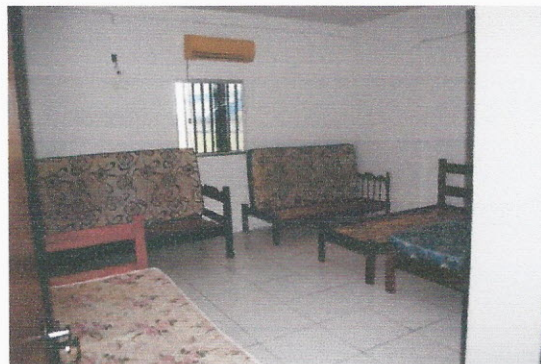
Em todos os serviços elencados acima e retirados do Relatório Analítico, verificamos sua execução no setor Sul do Estádio, inicialmente destinado à depósito na época da execução da obra, e verificamos *in loco* a adaptação posterior do referido espaço para alojamentos.

ILUSTRAÇÃO 37 – ADAPTAÇÃO DO ESPAÇO EXECUTADO NA 2ª ETAPA PARA ALOJAMENTO

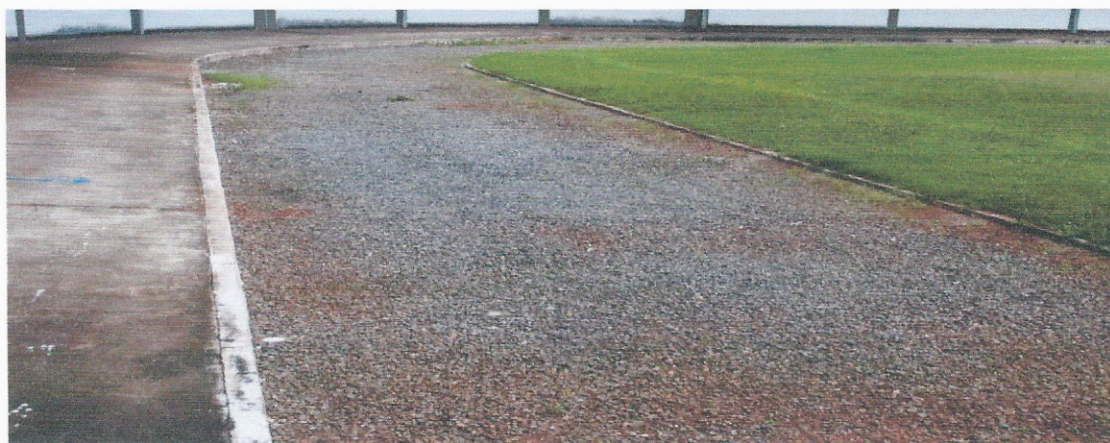
ILUSTRAÇÃO 48 – PISTA DE ATLETISMO EXECUTADA COM BRITA E MEIO-FIO

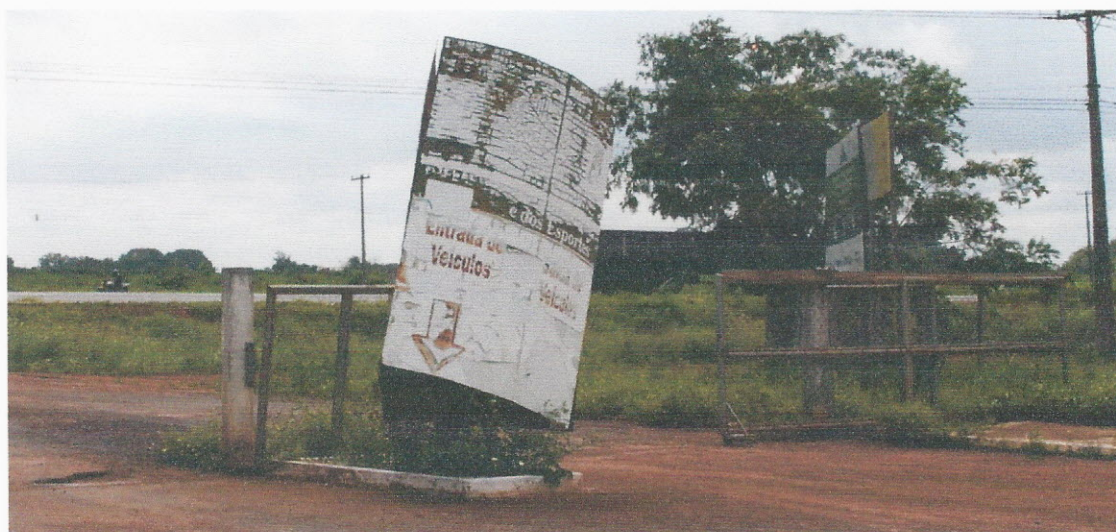
Referente ao item do Relatório Analítico 02.13.011 não se tem no memorial descritivo qual seria efetivamente o material ou equipamento relacionado ao item que especifica: “Divulgação Texto – Placas de Identificação”. Entendemos que o placar eletrônico, assim como placas de informações existentes no estádio possa integrar em conjunto o referido item. Através de informações prestadas pela equipe técnica da empresa contratada, toda a sinalização vertical e demais placas indicadoras de fluxo do Estádio estavam contempladas pelo item 02.13.011, e que em sua grande maioria foi depredada por atos de vandalismo ou retiradas em reformas posteriores. Foram identificadas algumas poucas placas de identificação, porém em péssimas condições, principalmente a placa de entrada do estádio. Pela ausência de mais elementos, o valor deste item será considerado em sua totalidade.

ILUSTRAÇÃO 56 – PLACA DE IDENTIFICAÇÃO DE ENTRADA DO ESTÁDIO
