**Assunto:** Inspeção – Referente ao contrato 21-2020, celebrado entre a Universidade Estadual do Tocantins e a empresa WA Construções e Serviços de Edificações, conforme resolução 115/2022.

**DIEGO CASTELO BRANCO ROCHA**, CPF nº 603.996.303-41, brasileiro, solteiro, servidor público, vem a presença de Vossa Excelência com o devido acatamento, apresentar **DEFESA** acerca da Relatório de Inspeção nº 04/2022-CAENG (evento 5), o que o faz pelas razões de fato e de Direito a seguir expostas:

Este documento tem por finalidade apresentar resposta à citação acerca da **INSPEÇÃO** – Referente à execução do Contrato N° 021/2020, celebrado entre a Universidade Estadual do Tocantins – UNITINS e a empresa WA Construção e Serviços de Edificações EIRELI, conforme a resolução nº 115/2022 (processo nº 10730/2022).

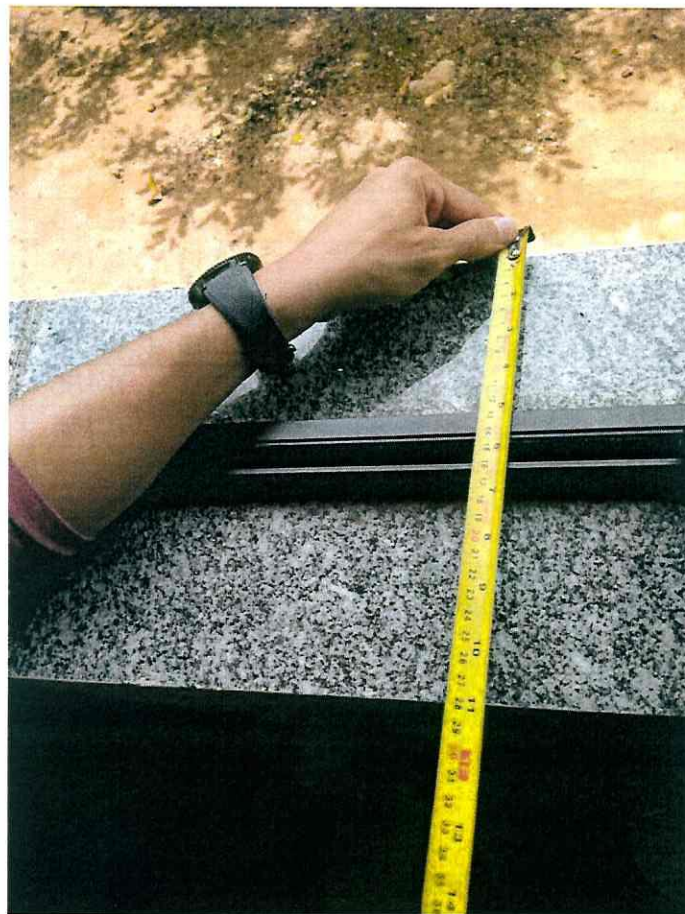
**Réplica:** Inicialmente cabe ressaltar que o item em questão é medido em metros lineares, e não em metros quadrados como consta no Relatório. O item considera que a largura do peitoril é de 15 cm, porém, existem janelas no Bloco B do Câmpus Paraíso cuja largura é de 27,5 cm, necessitando, logicamente, de um peitoril mais largo. Pela falta do item na planilha SINAPI que fosse medido por metro quadrado e não por metro linear, foi feita uma proporção para se obter um valor que fosse equivalente ao peitoril de 15 cm. A **Imagem 01**, exposta a seguir, evidencia a existência de peitoris com largura de 27,5 cm.

Imagem 01 – Existência de peitoris com 27,5 cm de largura no Bloco B do Câmpus Paraíso.

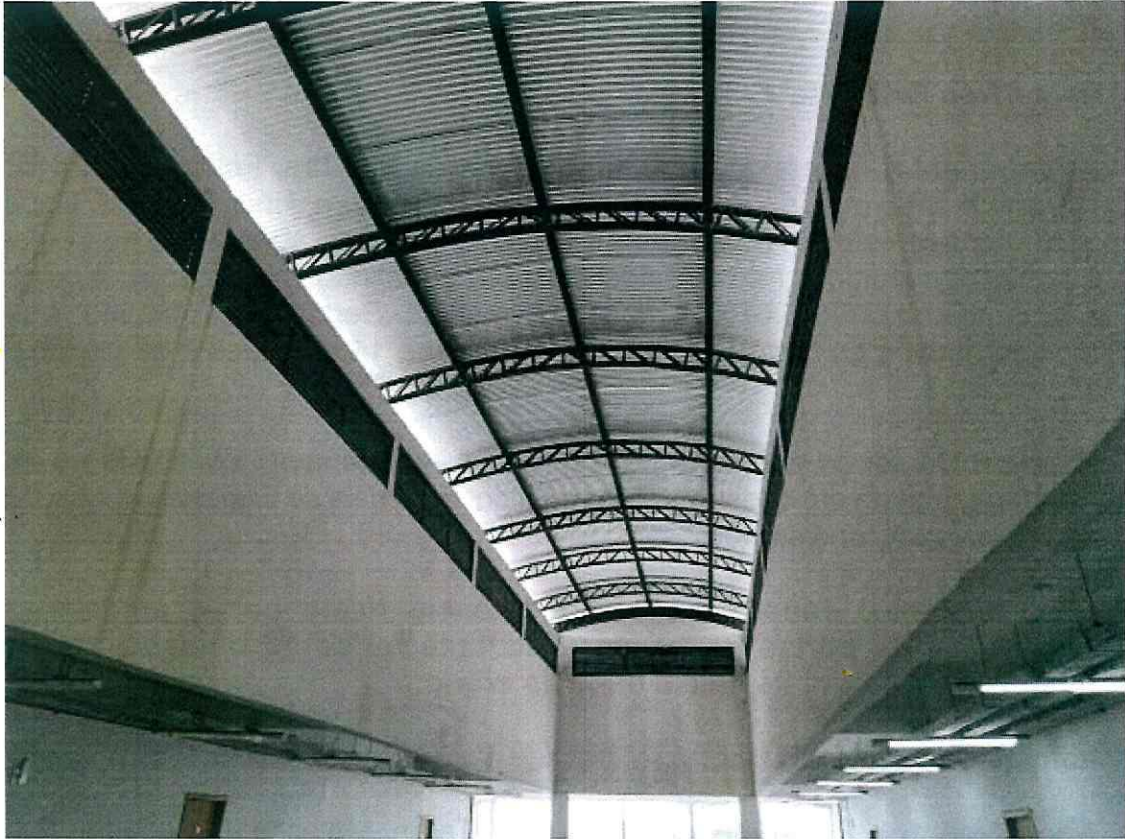
**Réplica:** As telhas em questão referem-se às telhas que substituíram as antigas telhas de policarbonato do Câmpus Graciosa. O Câmpus Graciosa é composto por 3 (três) edificações, sendo elas os Blocos A, B e C. Em cada Bloco existem 2 coberturas onde a estrutura metálica tem formato de arco. É nesses espaços onde estão instaladas tais telhas. A **Imagem 02** exhibe o espaço onde foram instaladas tais telhas:

Imagem 02 – Local onde estão instaladas as telhas metálicas galvalume 0,43 mm.

Cada cobertura utilizada 24 telhas de 7,10 m x 1,00 m, logo, tem-se que cada telha possui área de 7,10 m<sup>2</sup>.

**Área de cada cobertura = 7,10 m<sup>2</sup> x 24 unidades = 170,40 m<sup>2</sup>**

**Área das duas coberturas (Bloco) = 170,40 x 2 = 340,80 m<sup>2</sup>**

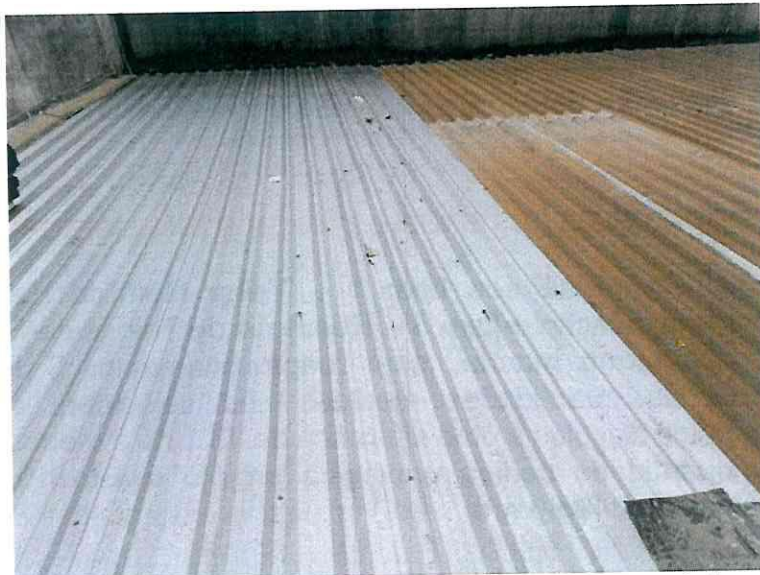
**Réplica:** Os itens em questão tratam-se da substituição de telhas termoacústicas que foi realizada. É importante frisar que a cobertura dos Blocos A, B e C, excetuando-se os locais onde é utilizada a telha metálica galvalume, é feita com telhas metálicas

termoacústica e possui área total por Bloco de 996,02 m<sup>2</sup>. Na ocasião foi realizada a substituição das telhas que encontravam-se sem condições de recuperação e não a substituição de todo o telhado. A obtenção da área substituída através do “projeto” é inviável, considerando-se que não foi realizada a substituição da cobertura por completo. Destaca-se que na ocasião do acompanhamento da visita dos técnicos do Tribunal de Contas do Estado do Tocantins não houve acesso ao telhado para fins de medição da área. A **Imagem 03** exibe a substituição das telhas metálicas termoacústicas que foi realizada.

**Imagem 03** – Substituição de telhas metálicas termoacústicas

Reitera-se, portanto, a substituição de telhas conforme a metragem quadrada constante em planilha, na quantidade de 227,85 m<sup>2</sup>.
