EXCELENTÍSSIMO SENHOR DOUTOR CONSELHEIRO DA 4º RELATORIA DO TRIBUNAL DE CONTAS DO ESTADO TOCANTINS.

Processo Nº: 10.730/2022

Assunto: Inspeção – Referente ao contrato 21-2020, celebrado entre a Universidade Estadual do Tocantins e a empresa WA Construções e Serviços de Edificações, conforme resolução 115/2022.

RICARDO DE OLIVEIRA CARVALHO, CPF nº 906.016.881-04, brasileiro, servidor público, vem a presença de Vossa Excelência com o devido acatamento, apresentar **DEFESA** acerca da Relatório de Inspeção nº 04/2022-CAENG (evento 5), o que o faz pelas razões de fato e de Direito a seguir expostas:

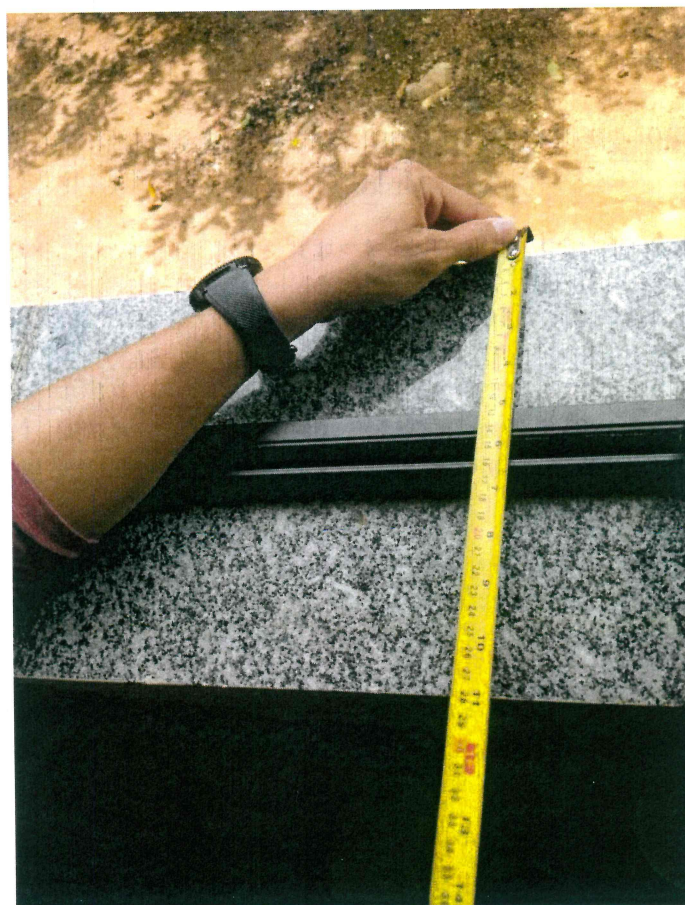
Réplica: Inicialmente cabe ressaltar que o item em questão é medido em metros lineares, e não em metros quadrados como consta no Relatório. O item considera que a largura do peitoril é de 15 cm, porém, existem janelas no Bloco B do Câmpus Paraíso cuja largura é de 27,5 cm, necessitando, logicamente, de um peitoril mais largo. Pela falta do item na planilha SINAPI que fosse medido por metro quadrado e não por metro linear, foi feita uma proporção para se obter um valor que fosse equivalente ao peitoril de 15 cm. A **Imagem 01**, exposta a seguir, evidencia a existência de peitoris com largura de 27,5 cm.

Imagem 01 – Existência de peitoris com 27,5 cm de largura no Bloco B do Câmpus Paraíso.

Portanto, a quantidade de metros lineares de Peitoril executado foi de 89,8085 metros, logo, não há diferença de valor que cause dano ao erário.

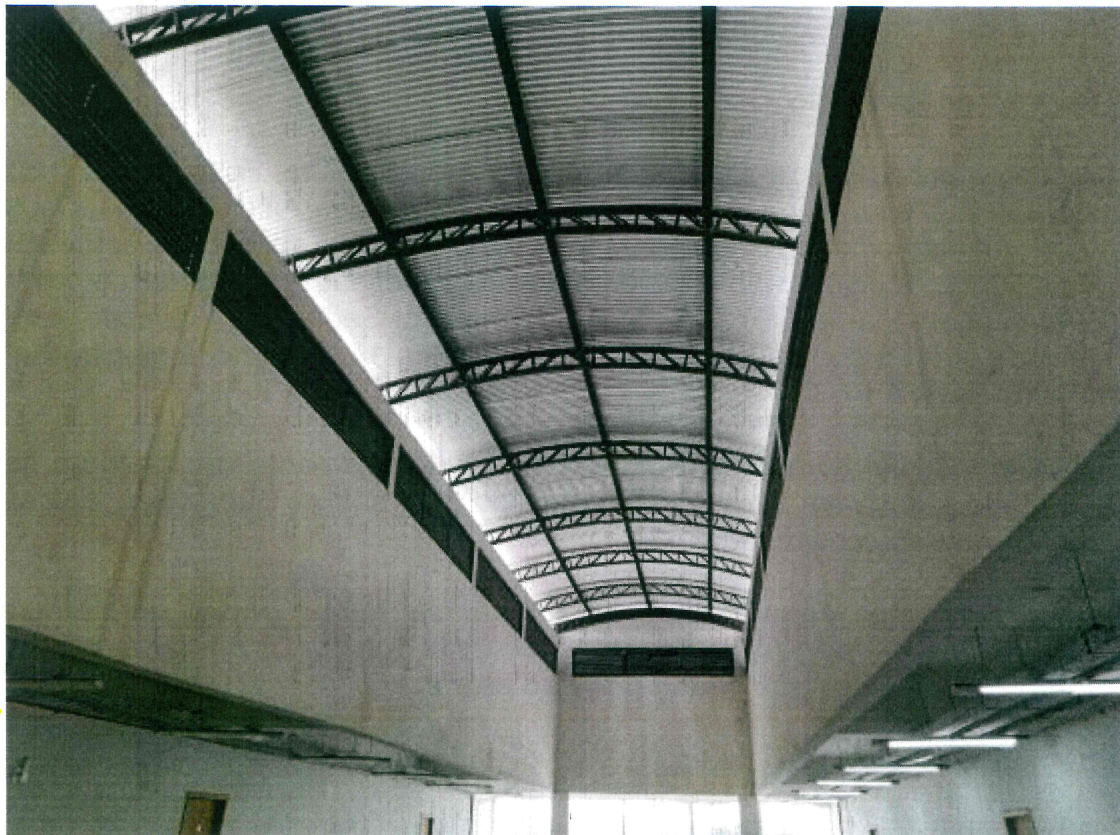
Réplica: As telhas em questão referem-se às telhas que substituíram as antigas telhas de policarbonato do Câmpus Graciosa. O Câmpus Graciosa é composto por 3 (três) edificações, sendo elas os Blocos A, B e C. Em cada Bloco existem 2 coberturas onde a estrutura metálica tem formato de arco. É nesses espaços onde estão instaladas tais telhas. A **Imagem 02** exhibe o espaço onde foram instaladas tais telhas:

Imagem 02 – Local onde estão instaladas as telhas metálicas galvalume 0,43 mm.

Cada cobertura utilizada 24 telhas de 7,10 m x 1,00 m, logo, tem-se que cada telha possui área de 7,10 m².

Área de cada cobertura = 7,10 m² x 24 unidades = 170,40 m²

Área das duas coberturas (Bloco) = 170,40 x 2 = 340,80 m²

Portanto, considerando que a área calculada da cobertura é de 340,80 m², quantidade igual à encontrada na Planilha Orçamentária analisada, verifica-se que não há diferença de valor que cause dano ao erário.

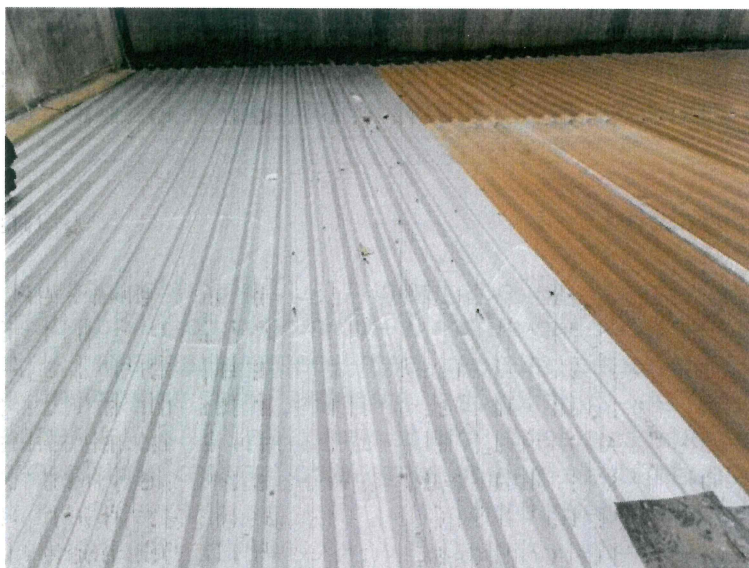
Réplica: Os itens em questão tratam-se da substituição de telhas termoacústicas que foi realizada. É importante frisar que a cobertura dos Blocos A, B e C, excetuando-se os locais onde é utilizada a telha metálica galvalume, é feita com telhas metálicas

Imagem 03 – Substituição de telhas metálicas termoacústicas

Reitera-se, portanto, a substituição de telhas conforme a metragem quadrada constante em planilha, na quantidade de 227,85 m².

Portanto, considerando a área de 227,85 m², quantidade inferior à área total do telhado do Bloco e correspondente apenas às telhas efetivamente substituídas, verifica-se que não há diferença de valor que cause dano ao erário.
