EXCELENTÍSSIMO SENHOR DOUTOR CONSELHEIRO DA 4º RELATORIA DO TRIBUNAL DE CONTAS DO ESTADO TOCANTINS.

Processo N°: 10.730/2022

Assunto: Inspeção – Referente ao contrato 21-2020, celebrado entre a Universidade Estadual do Tocantins e a empresa WA Construções e Serviços de Edificações, conforme resolução 115/2022.

GLEYBER PAIXÃO PINTO, CPF n° 036.153.851-01, brasileiro, solteiro, servidor público, vem a presença de Vossa Excelência com o devido acatamento, apresentar **DEFESA** acerca da Relatório de Inspeção n° 04/2022-CAENG (evento 5), o que o faz pelas razões de fato e de Direito a seguir expostas:

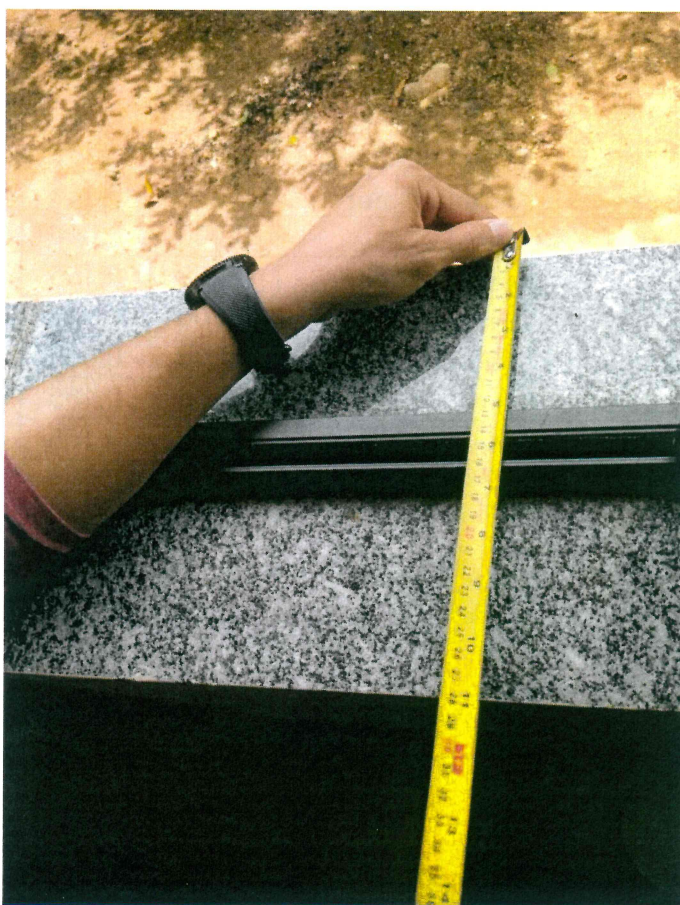
Réplica: Inicialmente cabe ressaltar que o item em questão é medido em metros lineares, e não em metros quadrados como consta no Relatório. O item considera que a largura do peitoril é de 15 cm, porém, existem janelas no Bloco B do Câmpus Paraíso cuja largura é de 27,5 cm, necessitando, logicamente, de um peitoril mais largo. Pela falta do item na planilha SINAPI que fosse medido por metro quadrado e não por metro linear, foi feita uma proporção para se obter um valor que fosse equivalente ao peitoril de 15 cm. A **Imagem 01**, exposta a seguir, evidencia a existência de peitoris com largura de 27,5 cm.

Imagem 01 – Existência de peitoris com 27,5 cm de largura no Bloco B do Câmpus Paraíso.

Considerando que as janelas das salas 05, 06, 07 e 08 possuem largura de 27,5 cm e, conseqüentemente, o peitoril utilizado foi desta largura, o cálculo é o seguinte:

Somando as duas metragens tem-se: 45,836 + 43,9725 = **89,8085 metros**.

Portanto, a quantidade de metros lineares de Peitoril executado foi de 89,8085 metros, logo, não há diferença de valor que cause dano ao erário.

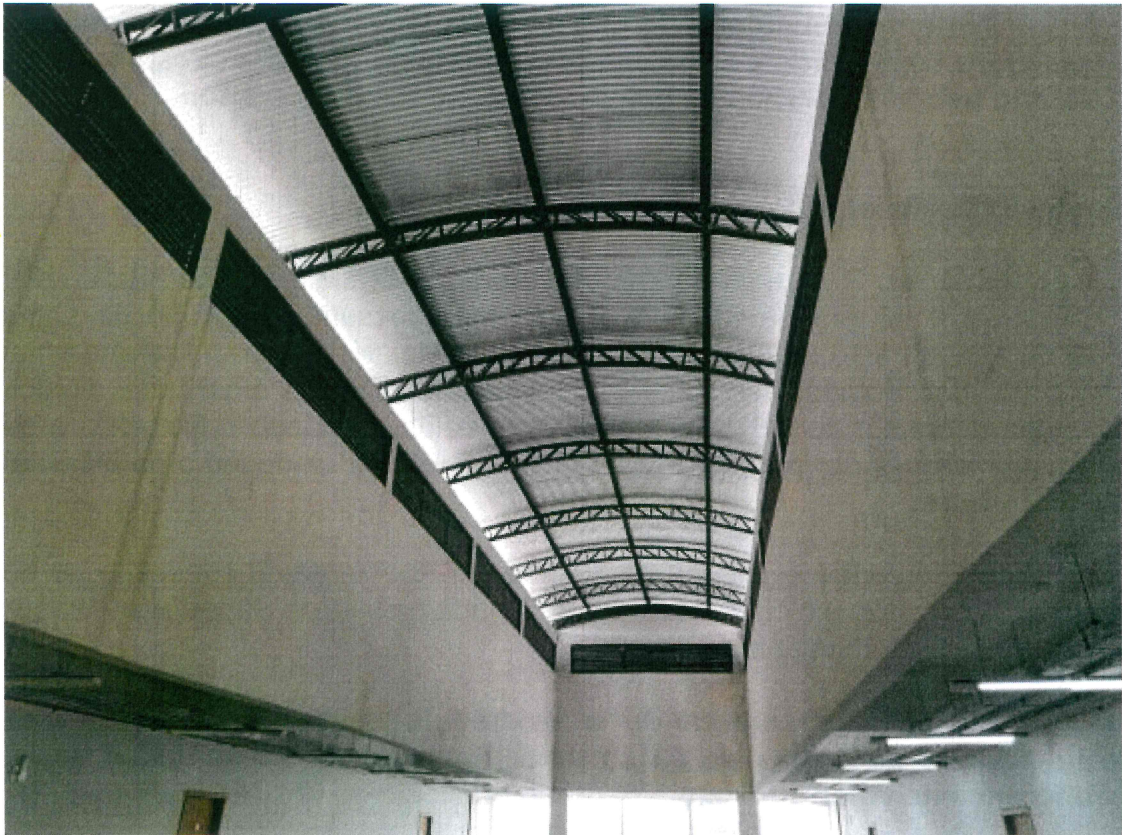
Réplica: As telhas em questão referem-se às telhas que substituíram as antigas telhas de policarbonato do Câmpus Graciosa. O Câmpus Graciosa é composto por 3 (três) edificações, sendo elas os Blocos A, B e C. Em cada Bloco existem 2 coberturas onde a estrutura metálica tem formato de arco. É nesses espaços onde estão instaladas tais telhas. A **Imagem 02** exhibe o espaço onde foram instaladas tais telhas:

Imagem 02 – Local onde estão instaladas as telhas metálicas galvalume 0,43 mm.

Cada cobertura utilizada 24 telhas de 7,10 m x 1,00 m, logo, tem-se que cada telha possui área de 7,10 m².

Área de cada cobertura = 7,10 m² x 24 unidades = 170,40 m²

Área das duas coberturas (Bloco) = 170,40 x 2 = 340,80 m²

Portanto, considerando que a área calculada da cobertura é de 340,80 m², quantidade igual à encontrada na Planilha Orçamentária analisada, verifica-se que não há diferença de valor que cause dano ao erário.

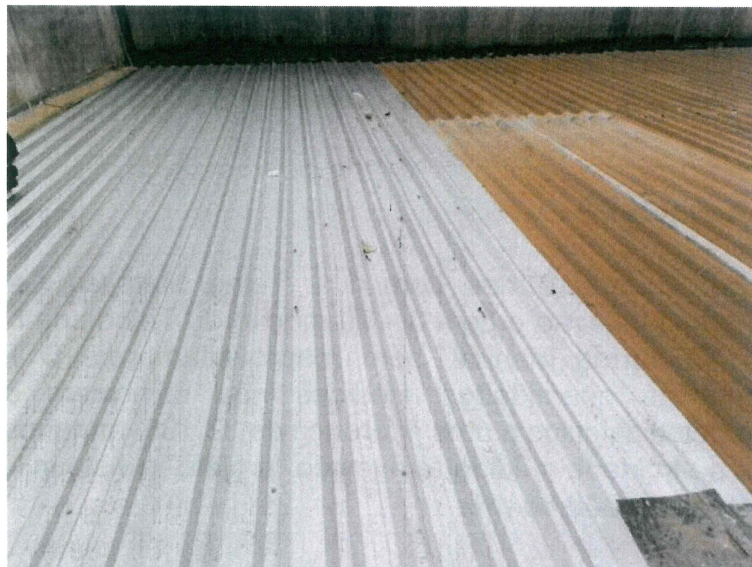
Réplica: Os itens em questão tratam-se da substituição de telhas termoacústicas que foi realizada. É importante frisar que a cobertura dos Blocos A, B e C, excetuando-se os locais onde é utilizada a telha metálica galvalume, é feita com telhas metálicas

termoacústica e possui área total por Bloco de 996,02 m². Na ocasião foi realizada a substituição das telhas que encontravam-se sem condições de recuperação e não a substituição de todo o telhado. A obtenção da área substituída através do “projeto” é inviável, considerando-se que não foi realizada a substituição da cobertura por completo. Destaca-se que na ocasião do acompanhamento da visita dos técnicos do Tribunal de Contas do Estado do Tocantins não houve acesso ao telhado para fins de medição da área. A **Imagem 03** exibe a substituição das telhas metálicas termoacústicas que foi realizada.

Imagem 03 – Substituição de telhas metálicas termoacústicas

Reitera-se, portanto, a substituição de telhas conforme a metragem quadrada constante em planilha, na quantidade de 227,85 m².

Portanto, considerando a área de 227,85 m², quantidade inferior à área total do telhado do Bloco e correspondente apenas às telhas efetivamente substituídas, verifica-se que não há diferença de valor que cause dano ao erário.
