PARECER TÉCNICO

Trata-se da Rodovia TO-296, trecho: Jaú do Tocantins / Entroncamento TO-387(São Salvador), com extensão aproximada de 60,47 km. Executada no sentido inverso do estaqueamento.

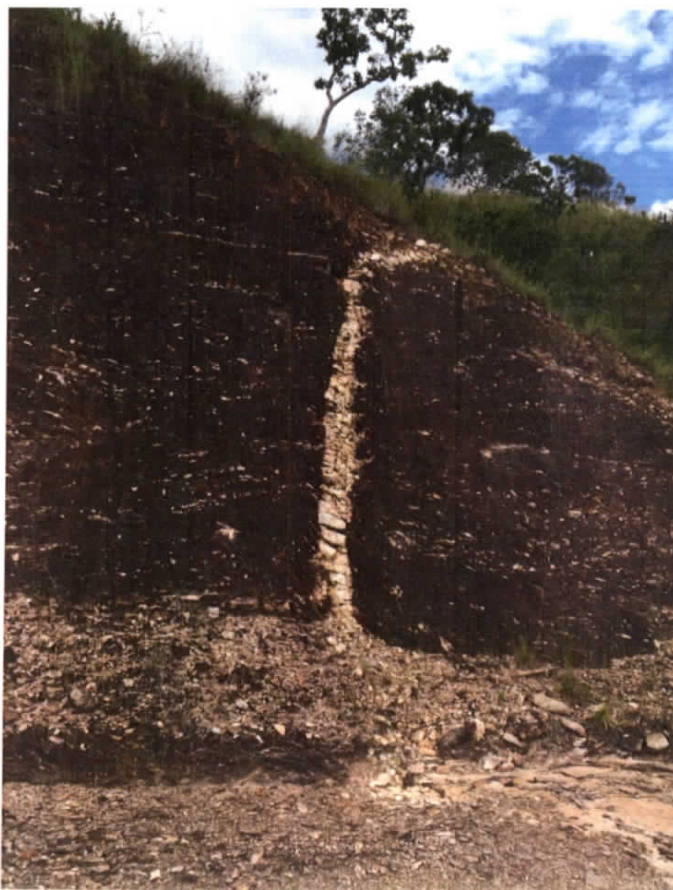
Região complexa em termos geológicos, pois apesar de ter sua superfície composta de solos granulares, apresenta-se com indicação de grandes movimentos de seus extratos como pode ser visto na fotografia abaixo onde uma camada de depósito horizontal aparece praticamente na direção vertical.

Esta característica impõem cuidados especiais no trato com materiais estruturais e também com sua estabilidade em presença de água, seja a água dos cursos naturais, seja a distribuída pelas chuvas.

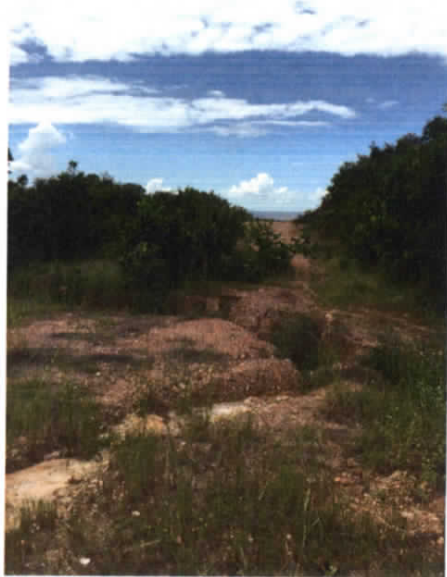
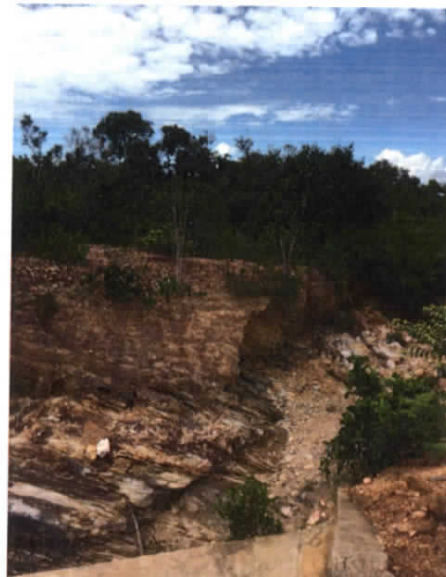
Não são incomuns as decomposições oriundas da ação da água. O solo da região tem a característica de possuir alto valor de suporte quando compactado de umidade ótima para mais baixa e também quando esta umidade é mantida, mas perde a estabilidade quando sua umidade aumenta, pois se trata de solo com alto teor de silte, além de ser pouco coesivo.

As fotografias acima demonstram como a água é danosa aos solos deste trecho. É observado também o afloramento de rocha a pouca profundidade de escavação, o que proporciona pequeno extrato trabalhável de forma mais simples.

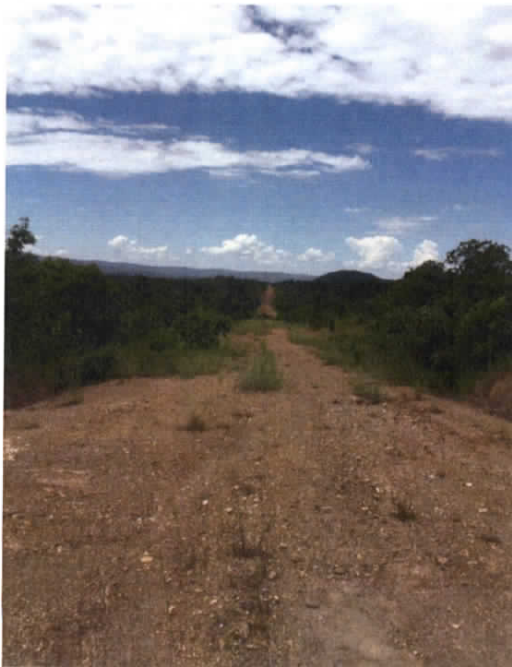
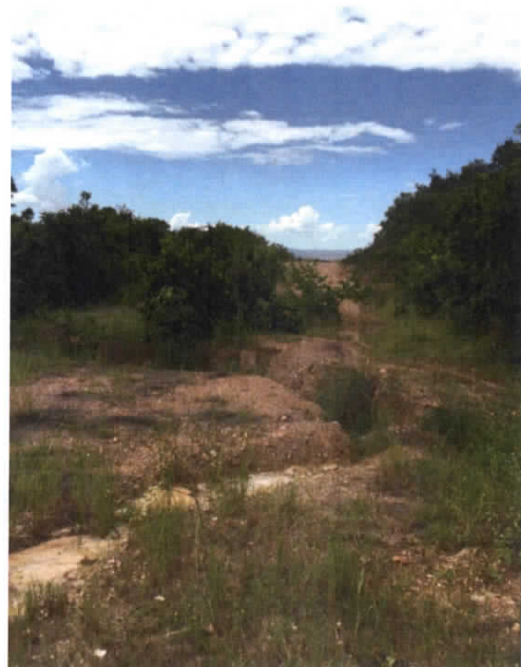
Da estaca 2632 até a estaca 2646 há um grande corte em rocha, com aproximadamente 280m de extensão onde o trecho ficou intransitável. Foi recomendado a empresa que enfrentasse este trecho de forma a propiciar passagem para os usuários, pois a ausência de uso da rodovia impõe sua severa e acelerada degradação pela natureza, além do fato de que se aberta ao tráfego, a rodovia já inicia sua prestação de serviço ao usuário e ao mesmo tempo prorroga sua degradação.

As fotografias acima demonstram o ataque causado pela invasão da vegetação e pelo efeito da ação da água na rodovia quando esta não está em uso. Quando em

uso, as degradações não ficam tão grandes, pois sofrem ações de manutenção logo no início, o que reduz a quantidade de serviços na sua correção.

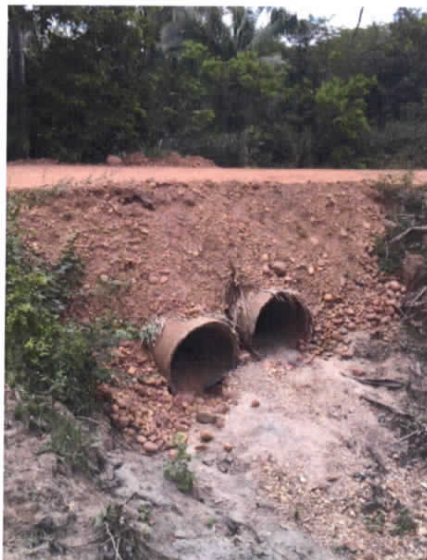
O quadro acima resume todas as características dos caminhos de serviço necessários e utilizados. O início da implantação do trecho projetado segue em condições planimétricas similares às da estrada existente em seus primeiros 400m, após isso o caminho de serviço ficou do lado esquerdo do segmento de construção, lembrando que o trecho foi construído em sentido inverso do estaqueamento. Em aproximadamente 1070m o caminho de serviço cruza a rodovia projetada e segue pelo seu lado direito. No ponto de extensão 1.640m da estrada existente foi necessária a implantação de BDTC Φ 1,00m além de aterro com quase 3,00m extras visando sua cobertura e melhor passagem.

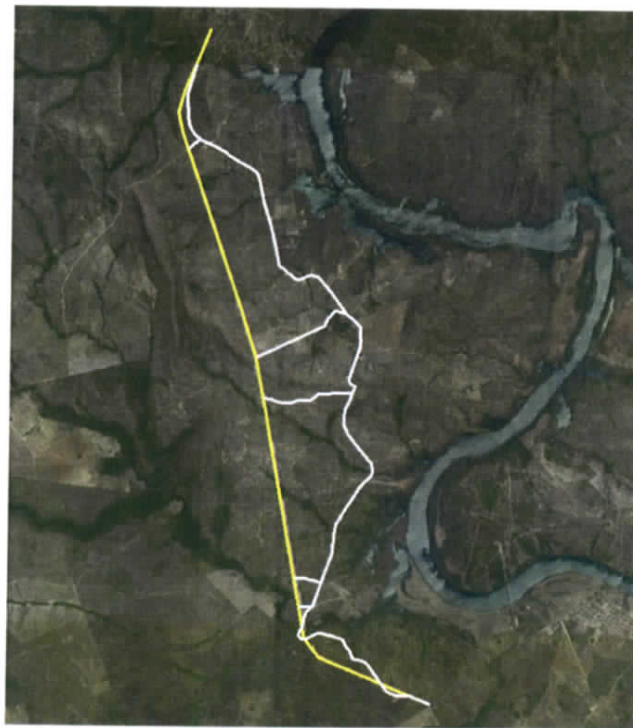
Esquema gráfico dos caminhos de serviço

No ponto de extensão 2.855m do caminho de serviço, este cruza a rodovia projetada em sua estaca 2.891 voltando em sua extensão 3.396m, após a região do encabeçamento da ponte de concreto a ser construída, e passando a se posicionar do lado direito da rodovia projetada. Neste ponto há uma bifurcação, a estrada segue como caminho de serviço coletor de apoio pelo lado direito da rodovia projetada e a caixa da rodovia em construção também serve como caminho de serviço ligando-se em seis pontos a estrada coletora.

As ligações da estrada coletora à rodovia em construção ocorreram dos pontos de extensão 3.664m, 4.132m, 8.160m, 9.515m, 14.235m e 15.730m acessando a rodovia em construção nas estacas 2.861, 2.833, 2.664, 2.624, 2.416 e 2.342 respectivamente. Na estaca 2.642 da caixa da rodovia em construção houve um desvio a esquerda, contornando um desmorte de rocha a ser executado, retornando ao padrão de caminho de serviço na estaca 2.631. Em vários pontos da caixa da rodovia em construção o caminho de serviço segue dos dois lados da pista projetada conforme melhor aproveitamento dos pontos existentes.
