ESTADO DO TOCANTINS
MUNICÍPIO DE PORTO NACIONAL
SECRETARIA MUNICIPAL DE EDUCAÇÃO

Cozinha

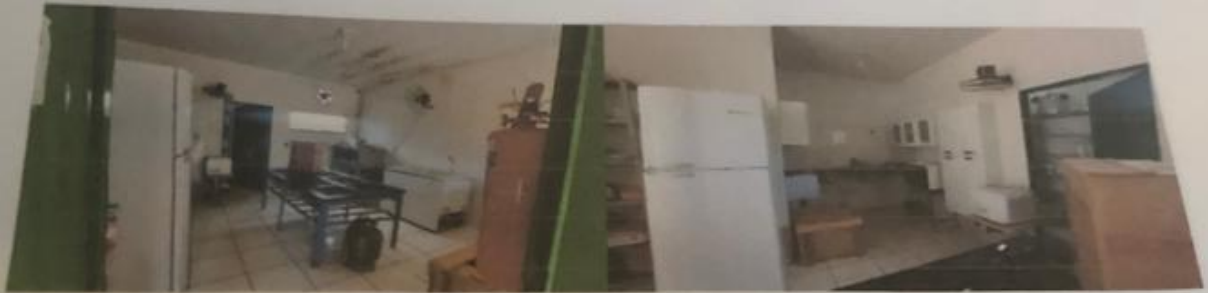
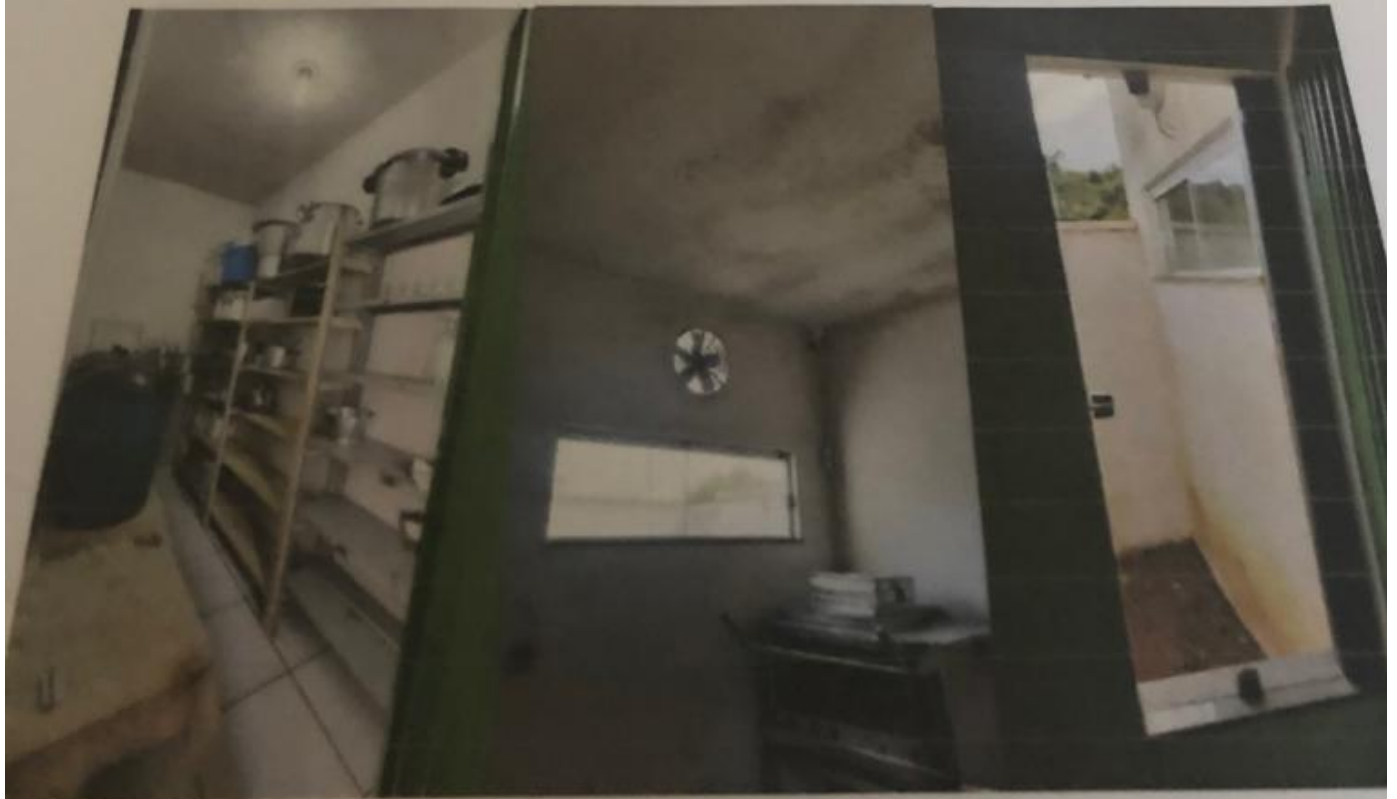
(Com equipamentos e utensílios adequados, na infraestrutura foi observado infiltrações nas paredes e no forro, além disso observamos falta vedação na janela de vidro temperado, quando chove entra água pelas laterais)
