**Relatório de Auditoria Operacional nº 027/2022**

Avaliação das escolas da educação infantil e/ou ensino fundamental do município de  
**PORTO NACIONAL/TO**

**Processo:** 3285/2022

**Município:** Porto Nacional

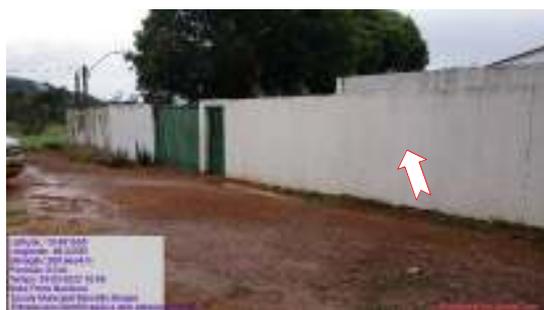
Verificou-se que não há identificação seja por pintura ou por placas na fachada frontal da escola, indicando o nome da unidade escolar, figura 01.

Figura 01 – Ausência de Identificação.

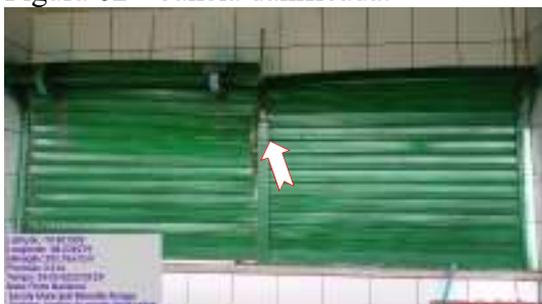
6.1.4.1. Constatou-se a existência de janelas danificadas algumas com vidros ausentes ou quebrados impossibilitando o funcionamento apropriado das mesmas, figuras 02, 03, 04 e 05.

Figura 02 – Janela danificada.

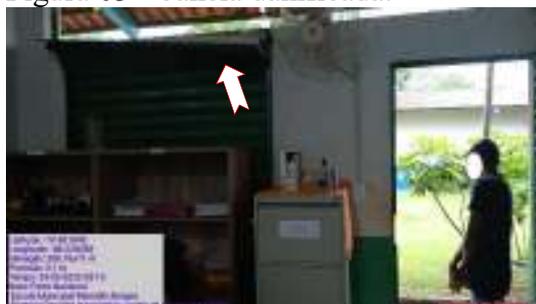
Figura 03 – Janela danificada.

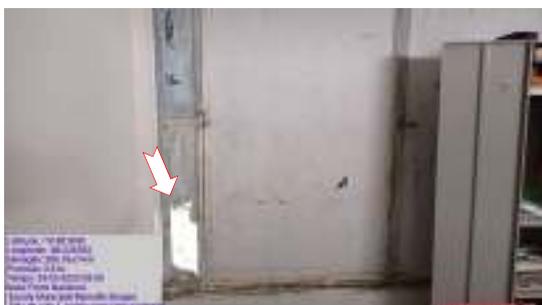
Figura 04 – Vidro quebrado.

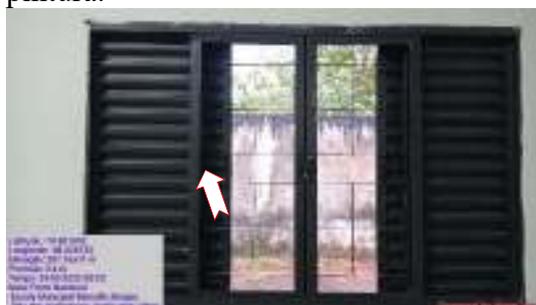
Figura 05 – Janela sem vidro e sem pintura.

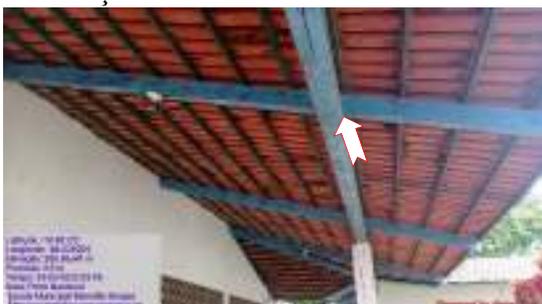
6.1.4.2. As estruturas metálicas da escola (estrutura do telhado, janelas, portão, portas, vigas metálicas e caixa d'água) estão expostas a oxidação ou oxidadas, figuras 06, 07, 08, 09, 10 e 11.

Figura 06 – Estrutura do Telhado exposto a oxidação.

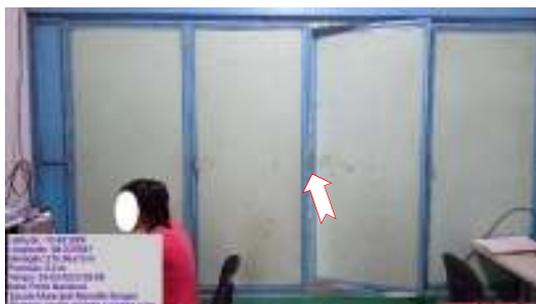
Figura 07 – Janela oxidada.

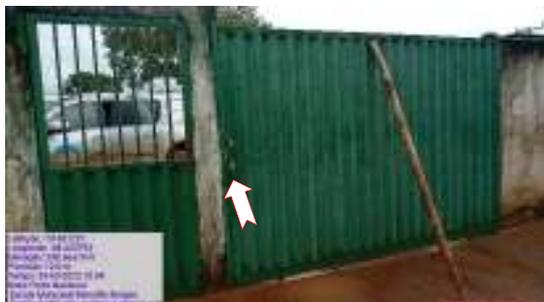
Figura 08 – Portão oxidado.

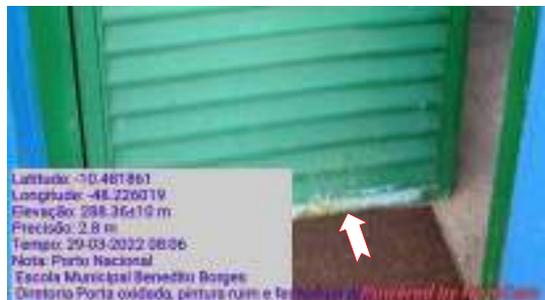
Figura 09 – Porta oxidada.

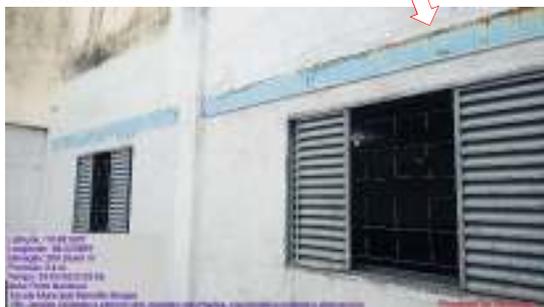
Figura 10 – Viga metálica e Janela oxidada.

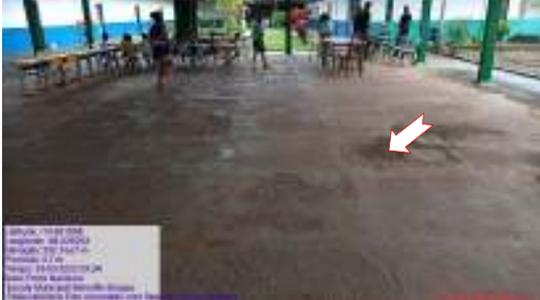
6.1.4.4. Constatou-se que os pisos cimentados estão com fissuras e irregularidades e os pisos cerâmicos em mal estado de conservação, figuras 13, 14, 15 e 16.

Figura 13 – Piso com fissuras e irregularidades.

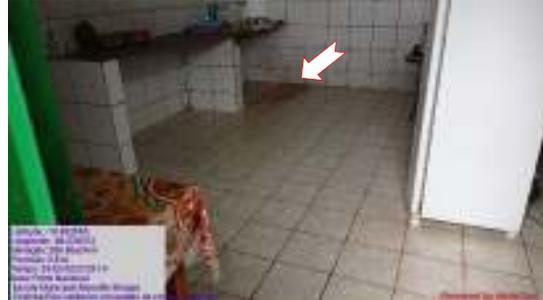
Figura 14 – Piso cerâmico mal estado de conservação.

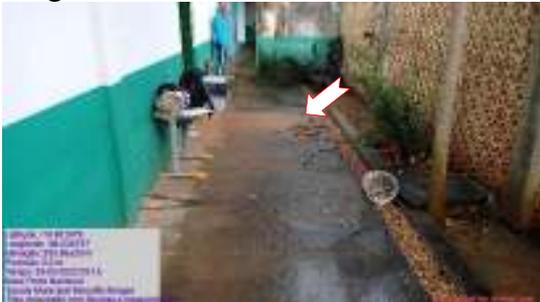
Figura 15 – Piso com fissuras e irregularidades.

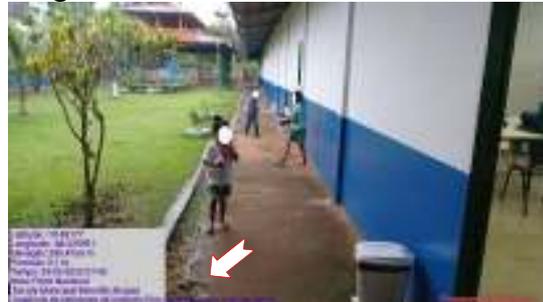
Figura 16 – Piso com fissuras e irregularidades.

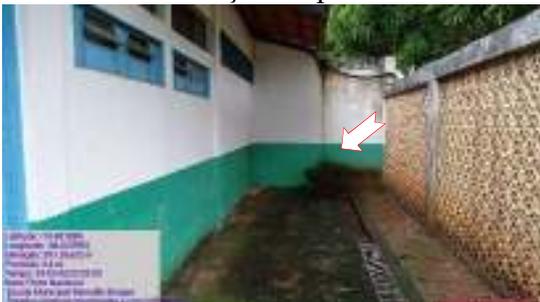
6.1.4.5. Constatou-se paredes com a pintura desgastada e algumas com indícios de infiltração, figuras 17, 18, 19 e 20.

Figura 17 – Pintura desgastada e com indicio de infiltração na parede.

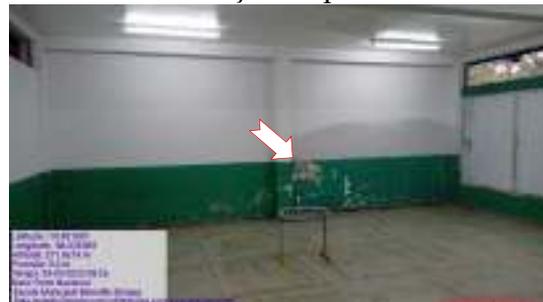
Figura 18 – Pintura desgastada e com indicio de infiltração na parede.

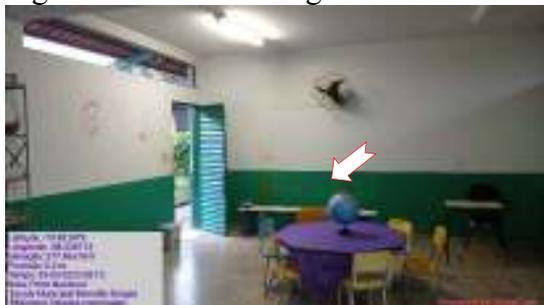
Figura 19 – Pintura desgastada.

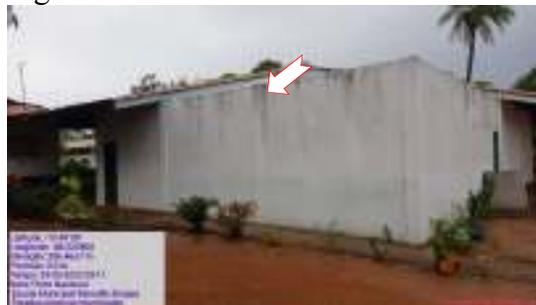
Figura 20 – Pintura manchada.

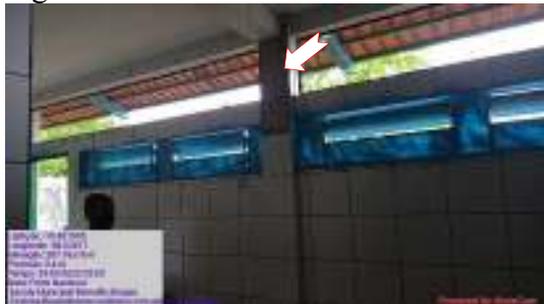
6.1.4.7. Constatou-se várias placas de revestimento cerâmico faltando e/ou quebrado na cozinha, figuras 25 e 26.

Figura 25 – Placa cerâmica faltando.

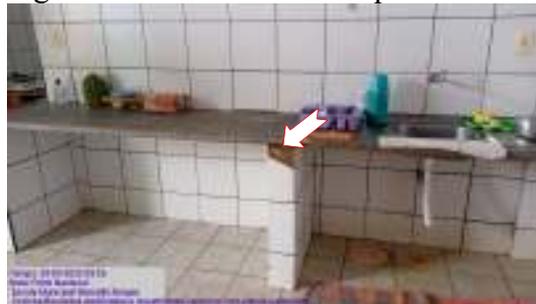
Figura 26 – Placa cerâmica quebrada.

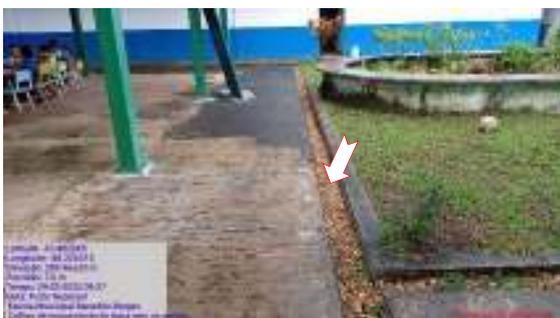
6.1.4.9. Evidenciou-se que as canaletas de escoamento de águas pluviais estão sem grades de proteção, podendo causar acidentes devido ao desnível, figuras 30 e 31.

Figura 30 – Canaletas sem proteção.

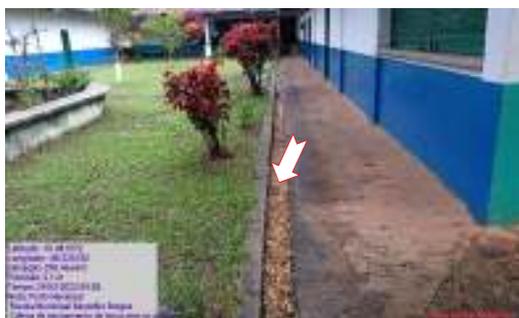
Figura 31 – Canaletas sem proteção.

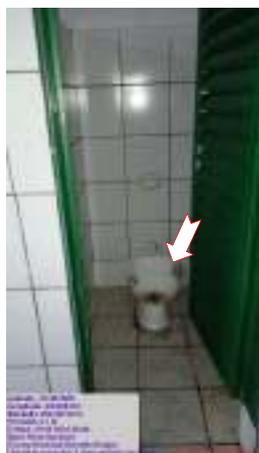
6.1.4.10. Evidenciou-se que os banheiros apresentam vários problemas como ausência de papelreira, ausência de espelho, acionador de descarga sem acabamento, vaso quebrado, cerâmica desgastada e/ou quebrada e inadequada instalação dos chuveiros, figuras 32, 33, 34, 35, 36 e 37.

Figura 32 – Vaso quebrado.

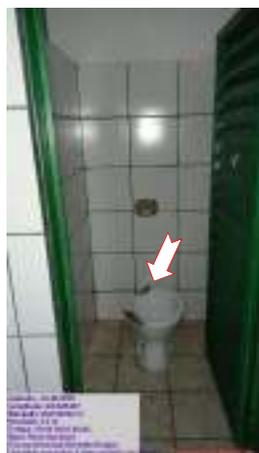
Figura 33 – Vaso quebrado.

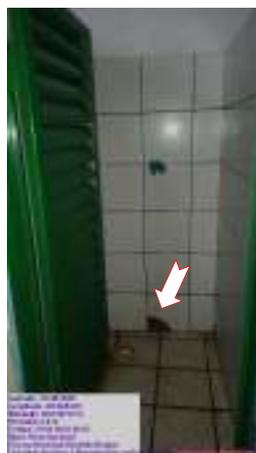
Figura 34 – Cerâmica quebrada.

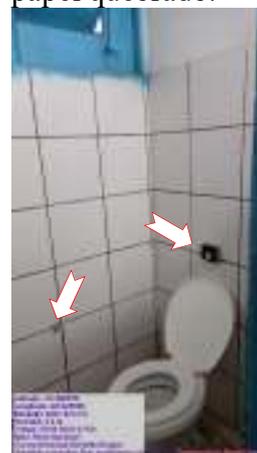
Figura 35 – Acionador sem acabamento e porta papel quebrado.

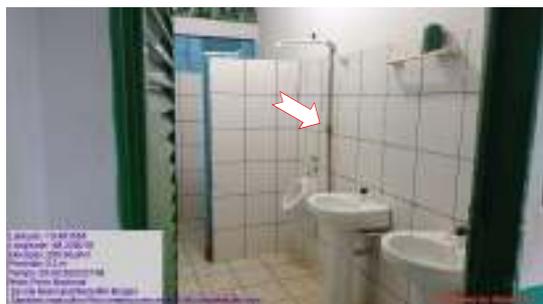
Figura 36 – Ausência de espelho, cerâmica ruim, inadequada instalação dos chuveiros.

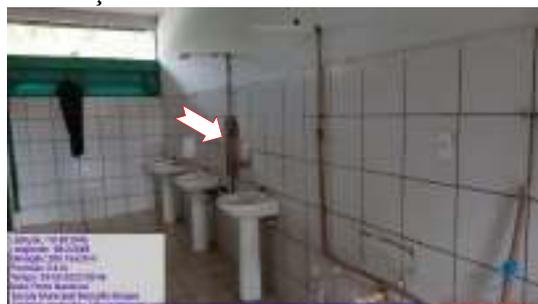
Figura 37 – Ausência de espelho, cerâmicas quebradas, inadequada instalação dos chuveiros.

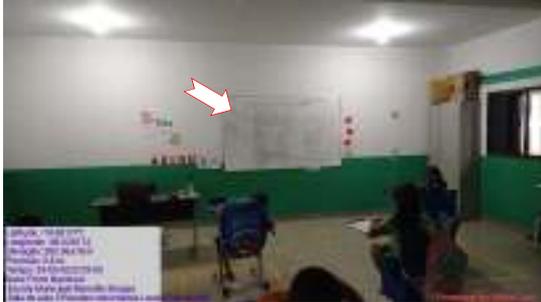
6.1.4.11. Evidenciou-se que as informações aos alunos não estão sendo repassada de forma eficaz e clara, visto a existência ainda de quadros negros (figura 39) em algumas salas e as lousas brancas existentes que são as mais adequadas tanto para a eficácia do aprendizado e também por benefícios à saúde encontram-se manchadas (figura 38). Ressalta-se ainda a existência de lousas novas aguardando instalação (figura 40).

Figura 38 – Lousa manchada.

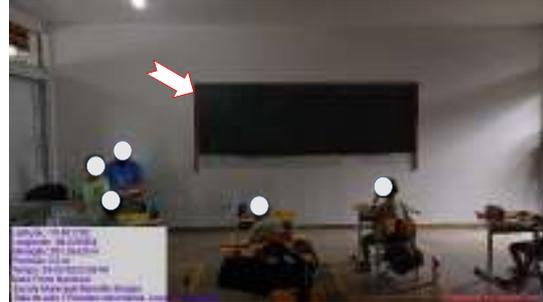
Figura 39 – Quadro negro obsoleto.

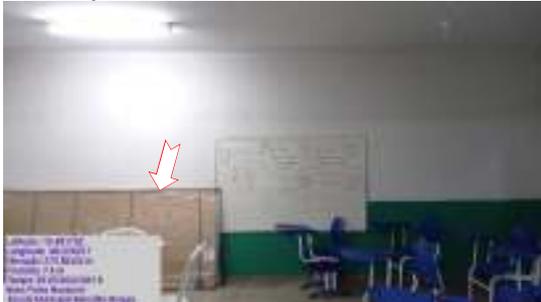
Figura 40 – Lousa nova aguardando instalação.

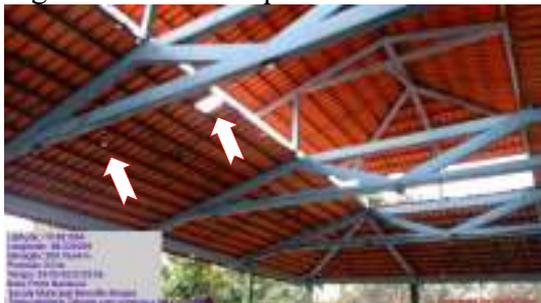
6.1.4.12. Evidenciou-se ausência de telhas no pátio e várias telhas quebradas, figuras 41 e 42.

Figura 41 – Telhas quebradas.

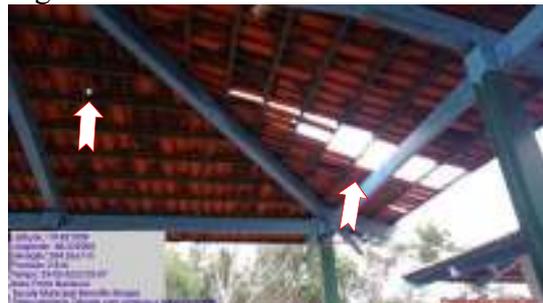
Figura 42 – Telhas danificadas e faltando.

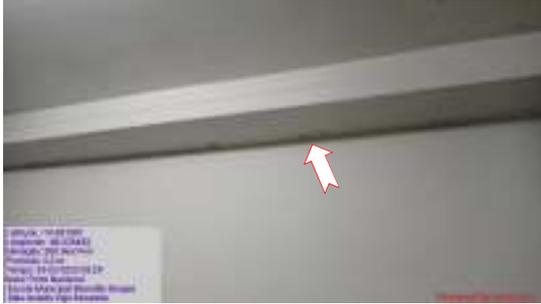
6.1.4.13. Constatou-se a existência de problemas de fissuras nas estruturas de concreto armado, figura 43.

Figura 43 – Viga fissurada.

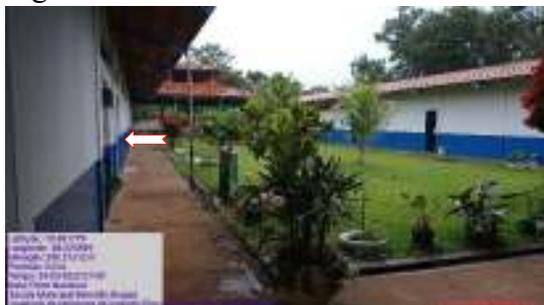
Evidenciou-se ausência de extintores de incêndio em toda a escola, figuras 47 e 48, os quais deveriam estar instalados em locais de fácil acesso e devidamente calibrados.

Figura 47 – Ausência de extintor.

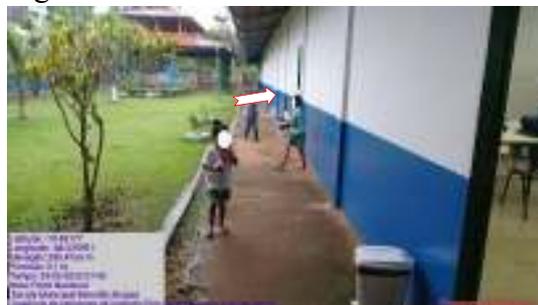
Durante a visita técnica na unidade escolar, constatou-se o descumprimento das normas da NBR nº 9050/2020 e NBR nº 16728-2/2019, da Associação Brasileira de Normas Técnicas, em especial no que trata de acessibilidade a edificações e espaços urbanos, figura 49.

Figura 49 – ausência de piso tátil.

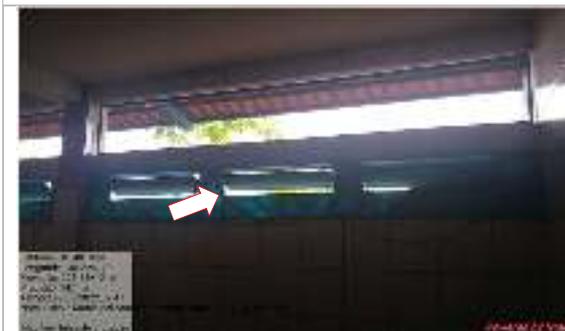
6.1.8.2. Verificou-se que as janelas e portas da cozinha e do depósito de gêneros alimentícios não estão protegidas com tela milimétrica, figuras 51 e 52. Tais telas podem ser removíveis ou fixas, desde que facilite a higienização mensal dos vidros.

Figura 51- Janelas da cozinha sem telas milimétricas.

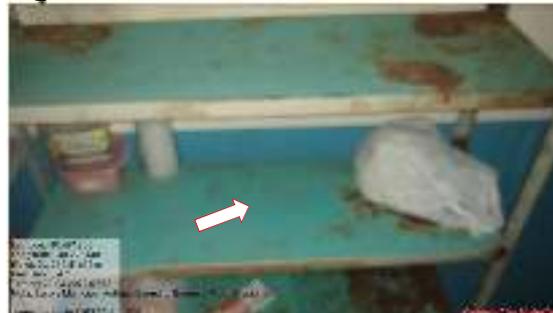
6.1.8.3. As prateleiras em aço, contêm vários pontos e manchas de oxidação, corrosão e ferrugem, figuras 53 e 54, estando inapropriadas para uso.

Figura 54- Prateleira oxidada.

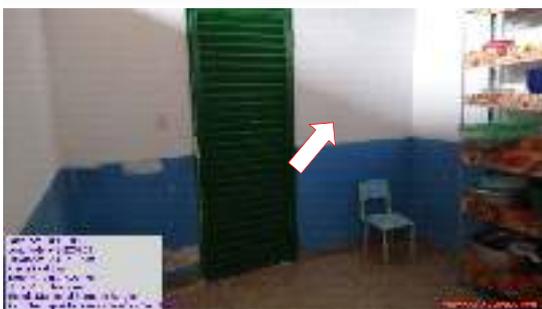
6.1.8.4. As paredes do depósito de alimentos não possuem acabamento liso, impermeável e lavável de forma a facilitar a higienização.

Figura 55 – Paredes do depósito de alimentos sem acabamento.

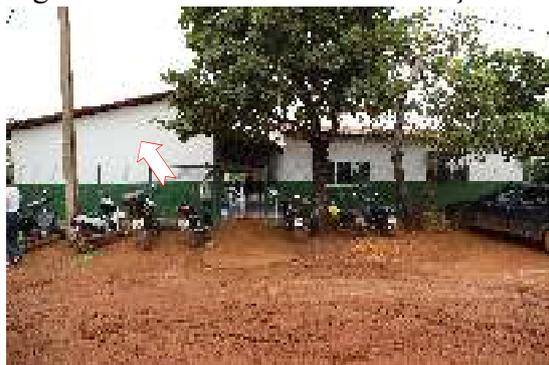
Verificou-se que não há identificação seja por pintura ou por placas na fachada frontal da escola, indicando o nome da unidade escolar, figura 01.

Figura 01 – Ausência de Identificação.

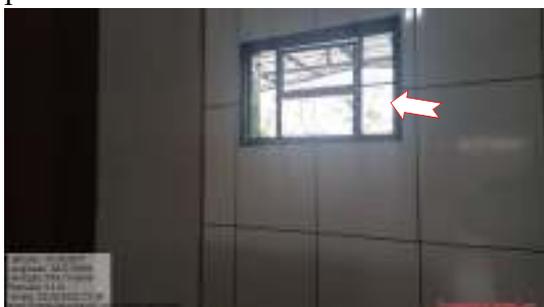
6.2.3.1. Evidenciou-se que há janelas sem vidros impossibilitando o funcionamento apropriado das mesmas, figuras 02 e 03.

Figura 02 – Janela sem vidro e sem pintura.

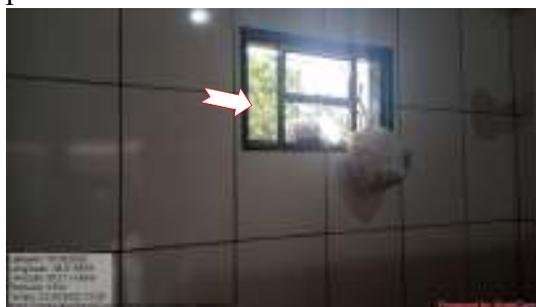
Figura 03 – Janela sem vidro e sem pintura.

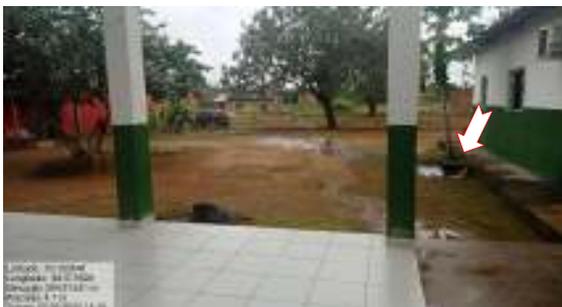
6.2.3.3. Evidenciou-se que a caixa de passagem de esgoto estava com vazamento, figura 05.

Figura 05 – Falha na caixa de passagem de esgoto.

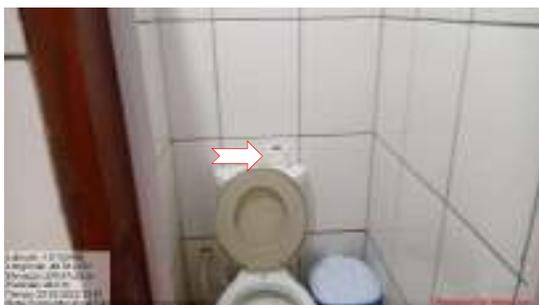
6.2.3.4. Evidenciou-se nos banheiros ausência de papelreira, espelho, dispenser de sabão líquido e papel toalha, figuras 06 e 07.

Figura 06 – ausência de papelreira.

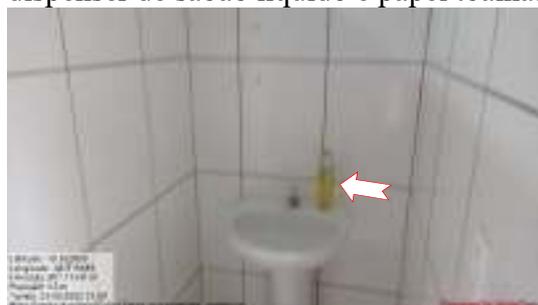
Figura 07 – Ausência de espelho, dispenser de sabão líquido e papel toalha.

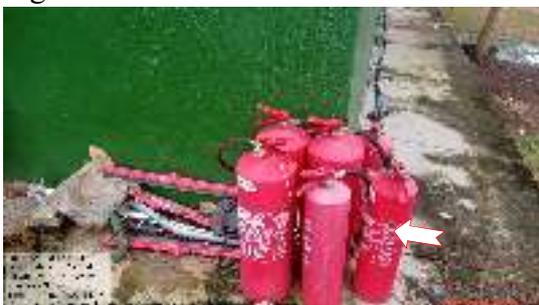
Verificou-se que os equipamentos para combate a incêndio estavam com data de validade vencida, figura 08, no momento da visita, os mesmos se encontravam no chão do pátio da escola.

Figura 08 – Extintores com data vencida.

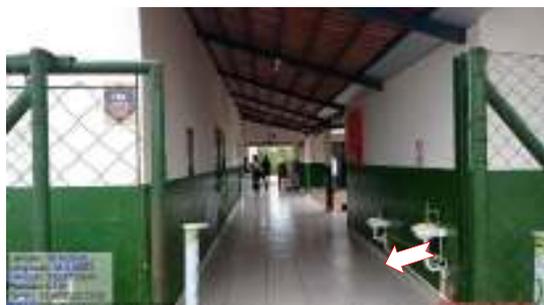
Durante a visita técnica na unidade escolar, constatou-se o descumprimento das normas da NBR nº 9050/2020 e NBR nº 16728-2/2019, da Associação Brasileira de Normas Técnicas, em especial no que trata de acessibilidade a edificações e espaços urbanos, figuras 09 e 10.

Figura 09 – Ausência de piso tátil.

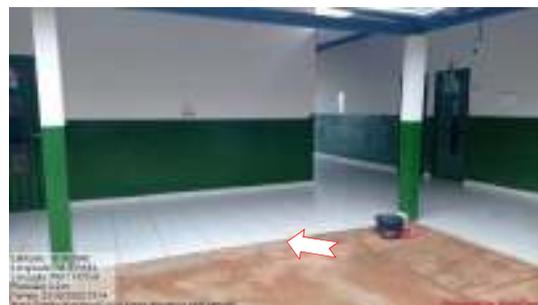
Figura 10 – Existência de desnível.

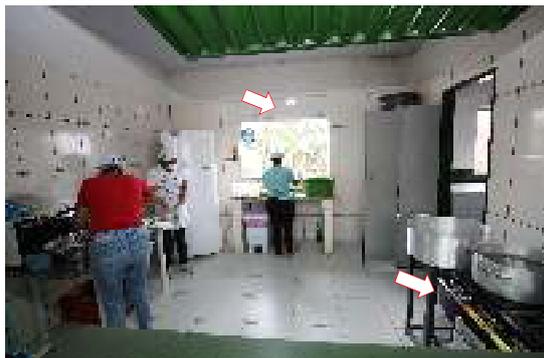
6.2.7.1. Evidenciou-se a inexistência de abrigo externo com porta e tranca, para acomodação do botijão de gás, que se encontra no interior da cozinha, figura 11, contrariando as normas de segurança e oferecendo risco iminente de incêndio e vazamentos, em desconformidade com a NBR 13523.

6.2.7.2. Verificou-se que as janelas e portas da cozinha e do depósito de gêneros alimentícios não estão protegidas com tela milimétrica, figura 11. Tais telas podem ser removíveis ou fixas, desde que facilite a higienização mensal dos vidros.

Figura 11 – Botijão de gás acondicionado dentro da cozinha e Janela da cozinha sem tela milimétrica.

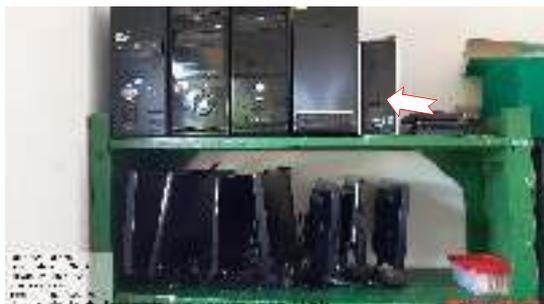
Segundo a diretora da escola o laboratório de informática foi desativado visto que dos 8 (oito) computadores existentes, somente 01 (um) encontra-se em condições de uso.

Figura 01 – Computadores estragados.

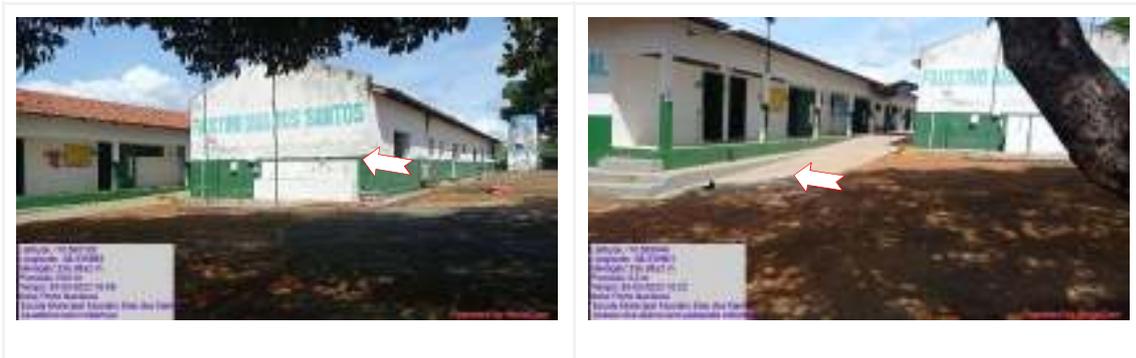
Evidenciou-se que o acesso à escola e o lavatório não possuem cobertura ou proteção apropriada, expondo os alunos às intempéries do tempo, figura 02 e 03.

Figura 02 – Lavatório sem cobertura.

Figura 03 – Acesso sem cobertura.

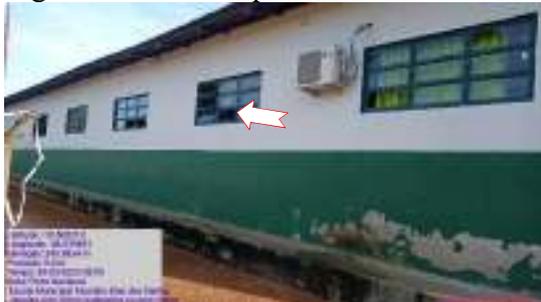
6.3.5.1. Evidenciou-se portas e janelas sem vidros ou com vidros quebrados, figuras 04, 05, 06 e 07, impossibilitando o funcionamento apropriado das mesmas.

Figura 04 – Vidro quebrado.

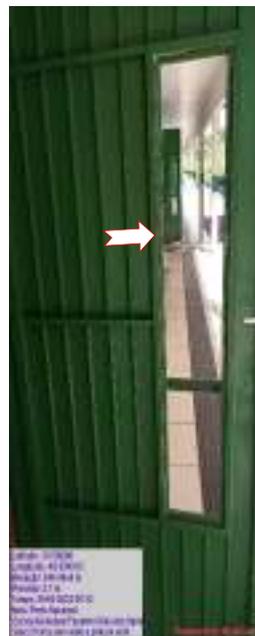
Figura 05 – Porta sem vidro.

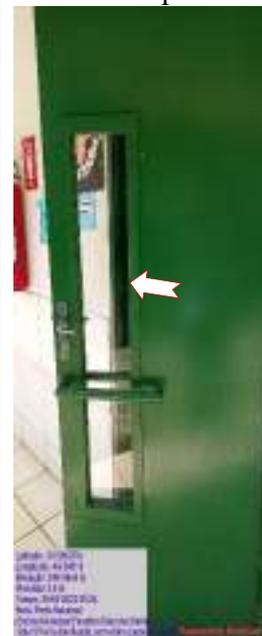
Figura 06 – Porta com vidro quebrado.

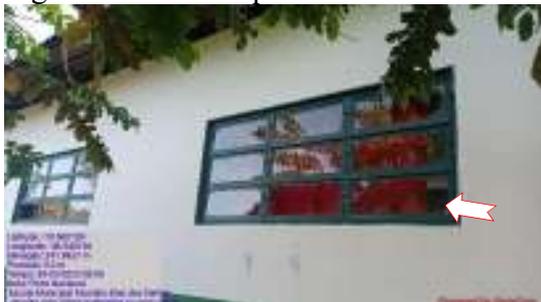
Figura 07 – Vidro quebrado.

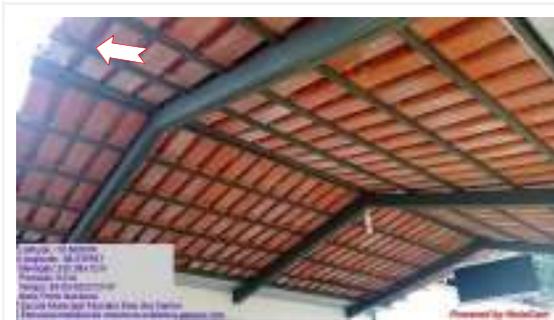
6.3.5.2. As estruturas metálicas da escola (estrutura do telhado, janelas, portão, portas) estão expostas a oxidação ou oxidadas, figuras 08, 09, 10, 11 e 12.

Figura 08 – Estrutura do Telhado exposto a oxidação.

Figura 09 – Estrutura do Telhado exposto a oxidação.

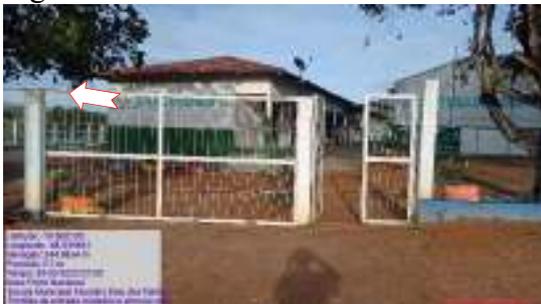
Figura 11 – Porta expostas a oxidação.

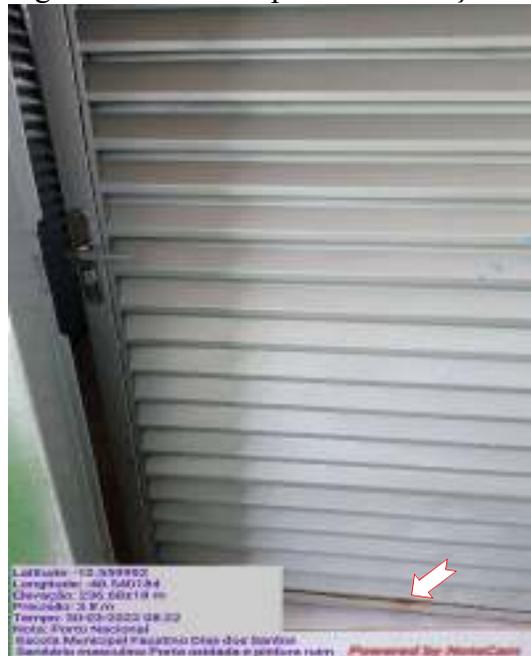
Figura 12 – Janela exposta a oxidação.

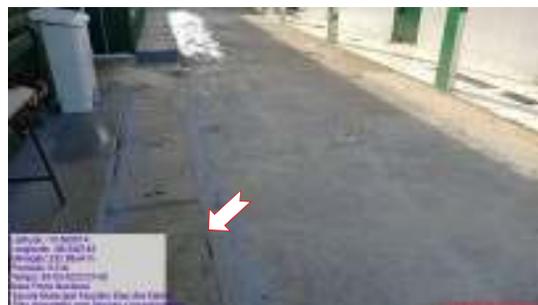
6.3.5.4. Constatou-se que os pisos cimentados estão com fissura e com irregularidades e os pisos cerâmicos com mal estado de conservação (revestimento cerâmico faltando e/ou quebrado no piso, nas colunas e nos rodapés, dentre outros), figuras 17, 18, 19, 20, 21, 22 ,23, 24 e 25.

Figura 18 – Piso com fissuras e desníveis.

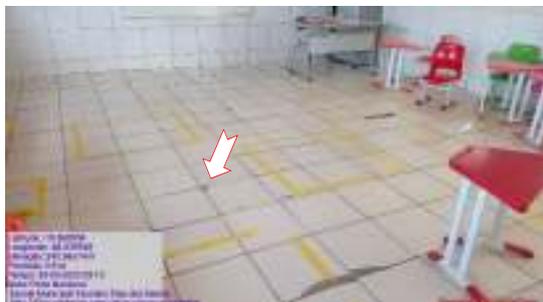
Figura 19 – Piso cerâmico com placas quebradas.

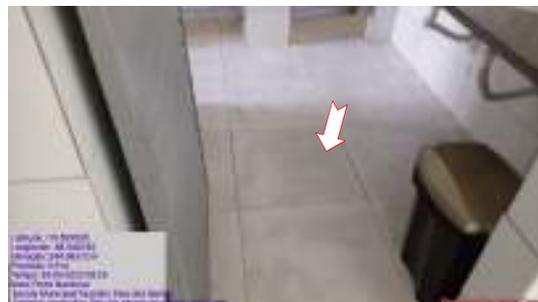
Figura 20 – Piso cerâmico com absorção d'água.

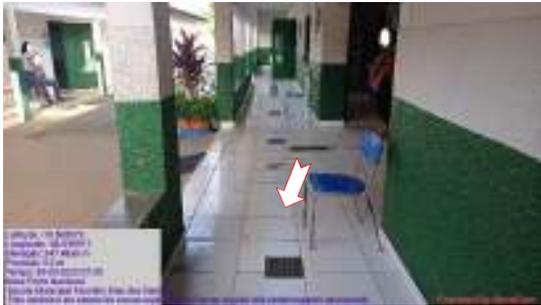
Figura 22 – Placas de pisos tátil antiderrapante descolando.

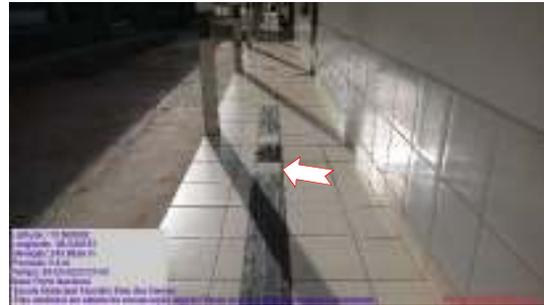
Figura 23 – Placa cerâmica descolada.

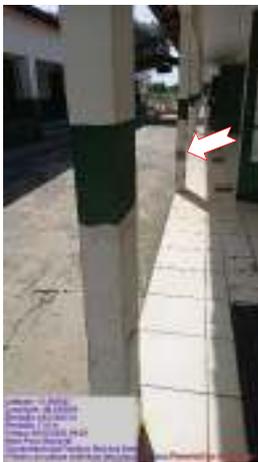
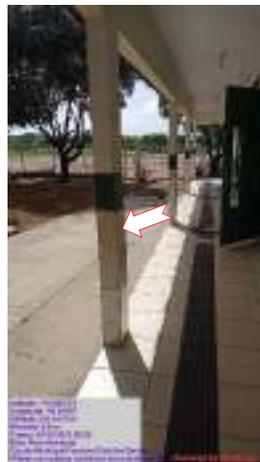
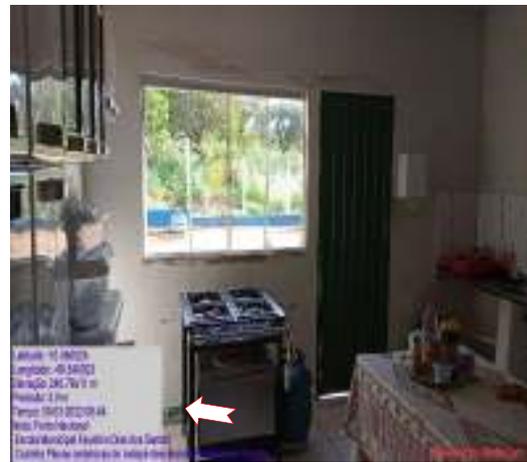
Figura 24 – Placa cerâmica descolada.

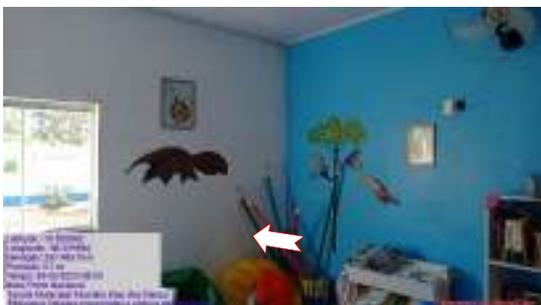
6.3.5.5. Evidenciou-se que a pintura das paredes se encontram manchadas e desgastadas, figuras 26, 27, 28, 29, 30 e 31.

Figura 26 – Parede manchadas e pintura descascando.

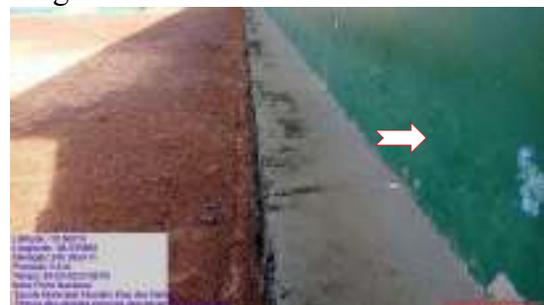
Figura 28 – Parede com pintura desgastada.

Figura 27 – Parede com pintura desgastada.

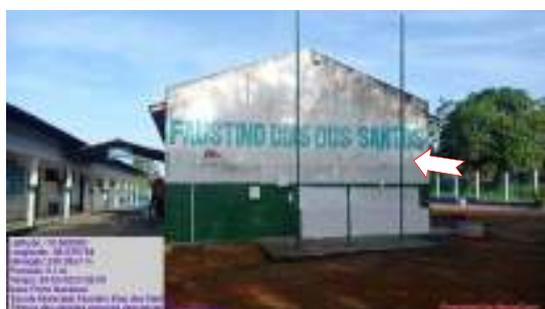
Figura 29 – Parede manchada.

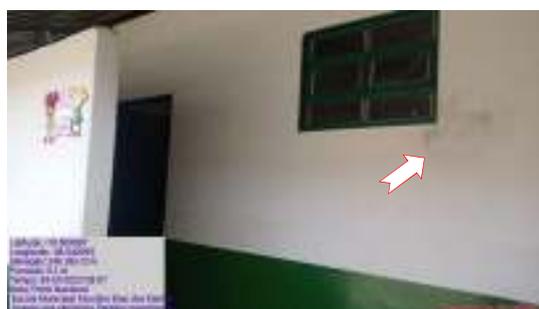
Figura 30 – Parede manchada.

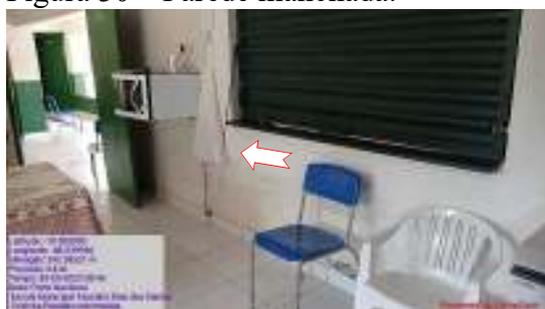
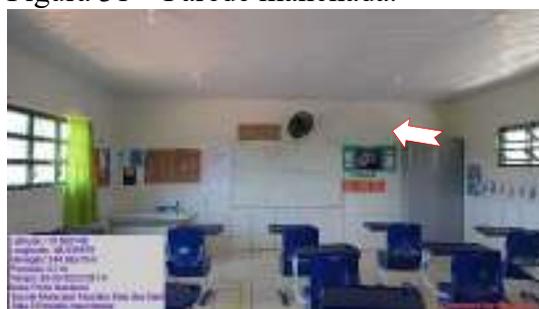
Figura 31 – Parede manchada.

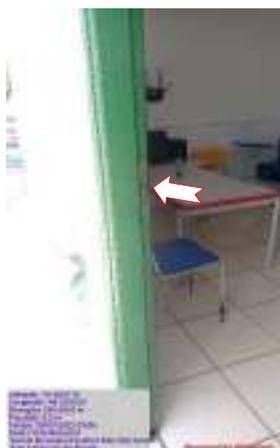
6.3.5.6. Verificou-se a existência de portal danificado, portas com fechaduras danificadas e outras sem fechaduras e várias com pintura ruim, figuras 32, 33, 34 e 35.

Figura 32 – Portal danificado.

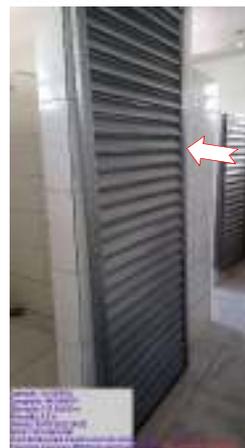
Figura 34 – Porta com fechadura danificada e pintura ruim.

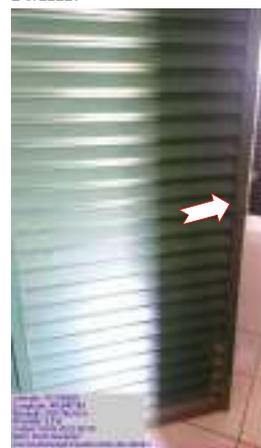
Figura 35 – Porta danificada e pintura ruim.

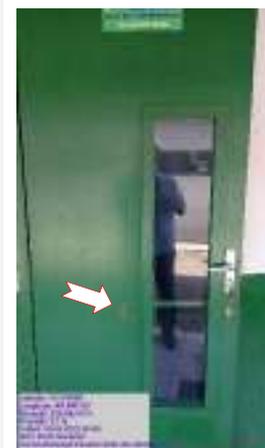
6.3.5.7. Evidenciou-se nas paredes e nos forros indícios de infiltrações, figuras 36, 37, 38, 39, 40 e 41.

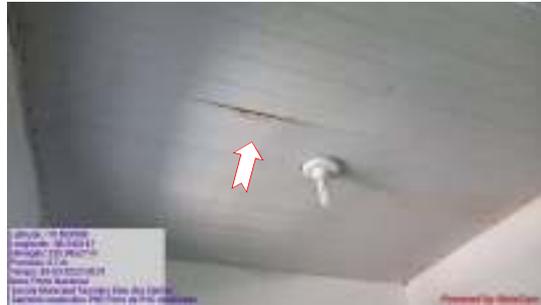
Figura 38 – Parede com mancha e indícios infiltração.

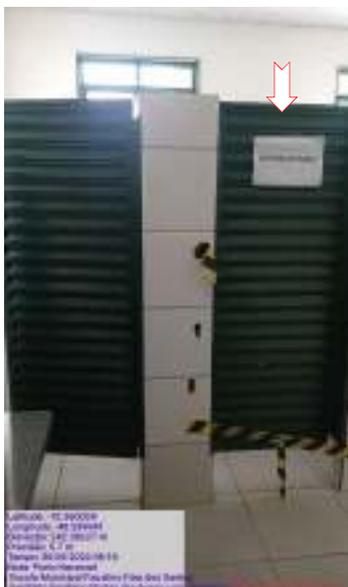
6.3.5.8. Constatou-se vários problemas nos banheiros como box interditado, acionadores de descarga sem acabamento e ausência de espelhos, figuras 42, 43, 44 e 45.

Figura 42 – Box Interditado.

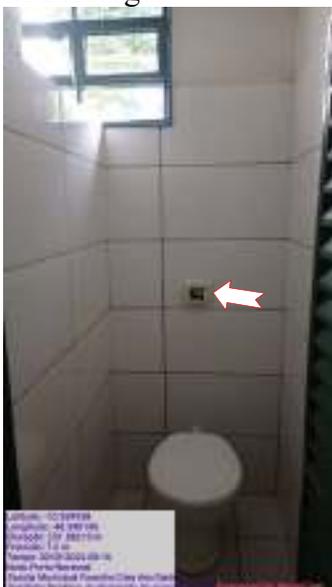
Figura 43 – Ausência de acabamento no acionador de descarga.

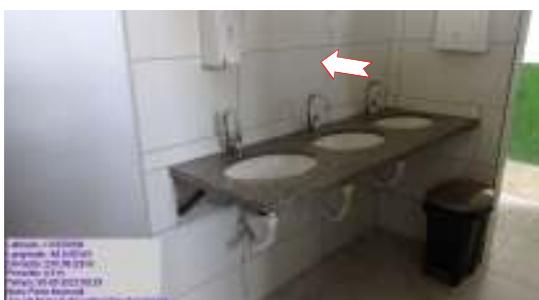
Figura 45 – Ausência de espelho.

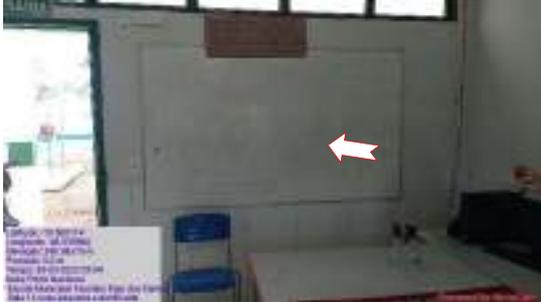
6.3.5.9. Evidenciou-se que as informações aos alunos não estão sendo repassada de forma eficaz e clara, visto a existência ainda de quadros negros (figura 49) em algumas salas e as lousas brancas existentes que são as mais adequadas tanto para a eficácia do aprendizado e também por benefícios à saúde encontram-se manchadas (figura 46,47 e 48).

Figura 46 – Lousa manchada.

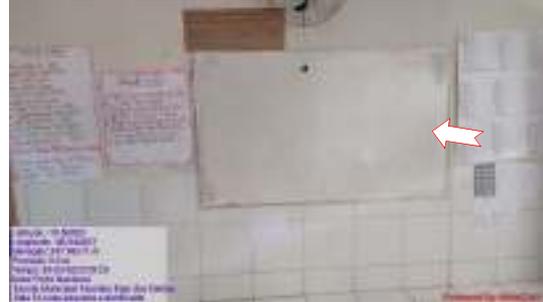
Figura 47 – Lousa manchada.

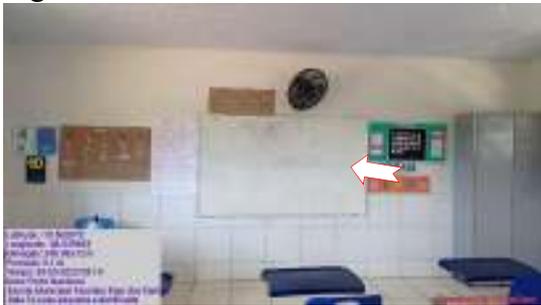
Figura 48 – Lousa manchada.

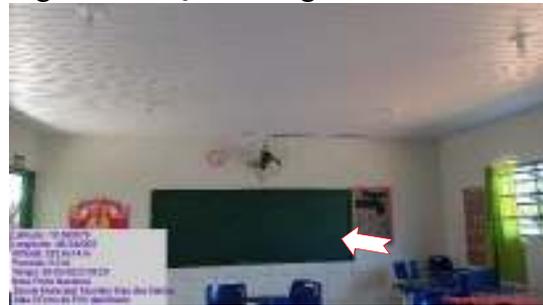
Figura 49 – Quadro negro obsoleto.

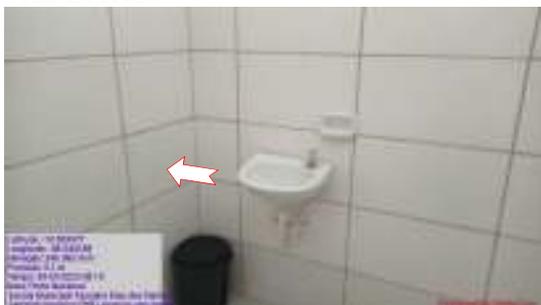
Durante a visita técnica na unidade escolar, constatou-se o descumprimento das normas da NBR nº 9050/2020 e NBR nº 16728-2/2019, da Associação Brasileira de Normas Técnicas, em especial no que trata de acessibilidade a edificações e espaços urbanos, figuras 50, 51, 52, 53 e 54.

Figura 50 – Sanitário destinado a PNE sem Barras.

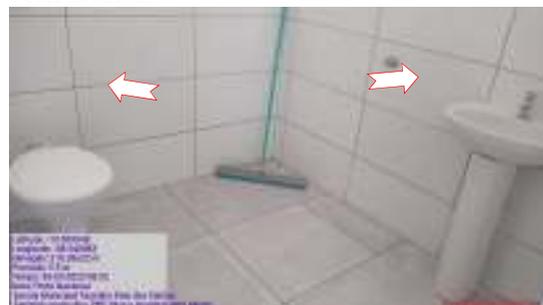
Figura 51 – Sanitário destinado a PNE sem Barras.

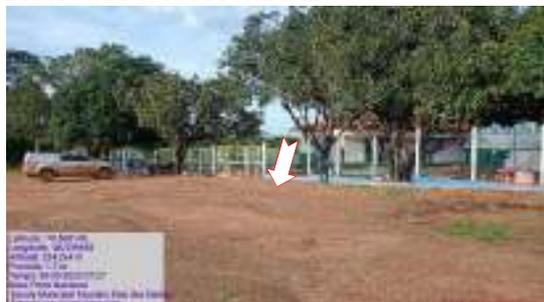
Figura 52 – Entrada sem estacionamento reservado a idoso e PNE.

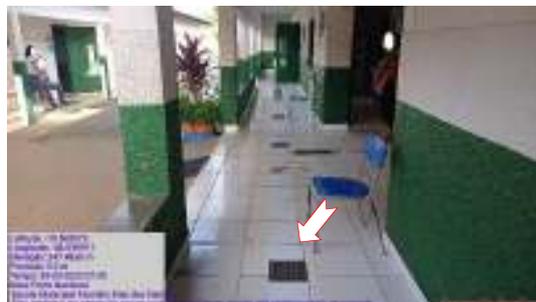
Figura 53 – Piso tátil descolando.

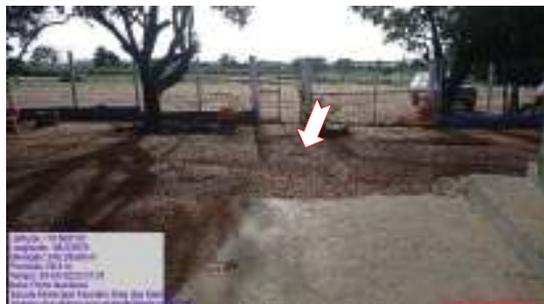
Figura 54 – Entrada sem acessibilidade à PNE.

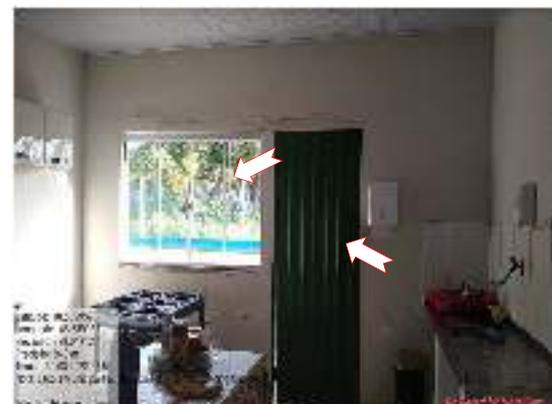
6.3.8.2. Verificou-se que as janelas e portas da cozinha e do depósito de gêneros alimentícios não estão protegidas com tela milimétrica, figuras 56 e 57. Tais telas podem ser removíveis ou fixas, desde que facilite a higienização mensal dos vidros.

Figura 56 – Janela e porta da cozinha sem tela milimétrica.

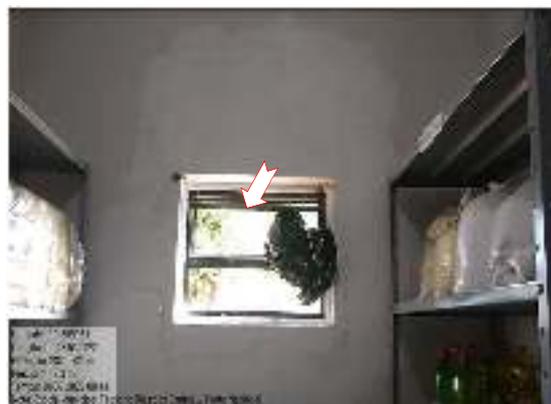
Figura 57 – Janela do depósito de alimentos sem vidro e tela milimétrica.

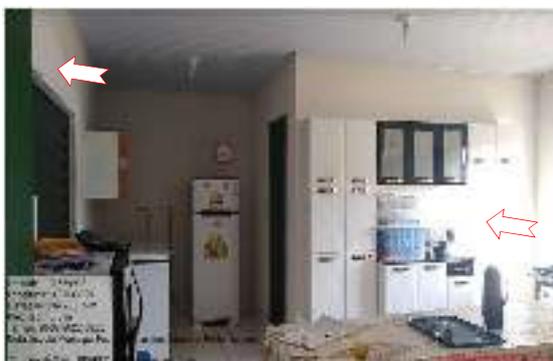
6.3.8.3. Constatou-se que as instalações da área de preparo dos alimentos (cantina) e depósito dos gêneros alimentícios (despensa) não tem acabamento liso, impermeável e lavável nas paredes, dificultando a correta higienização do ambiente.

Figura 58 – Paredes da cozinha sem acabamento liso, impermeável e lavável.

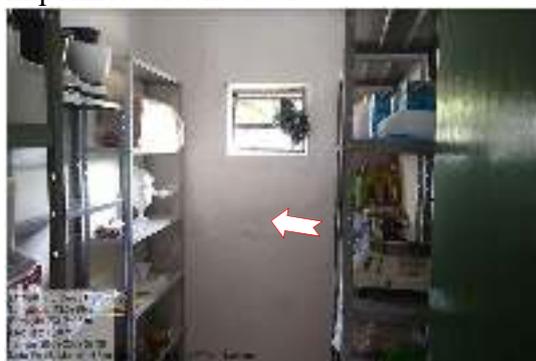
Figura 59 – Paredes do depósito de alimentos sem acabamento liso, impermeável e lavável.

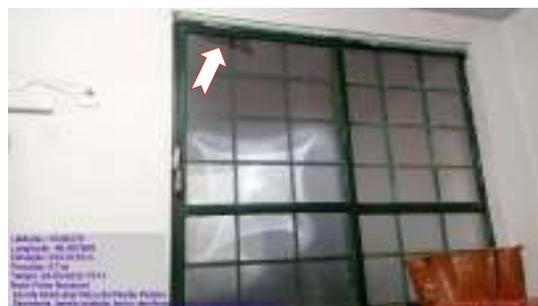
6.4.2.1. Evidenciou-se várias janelas danificadas com dificuldade de fechamento e outras com vidros ausentes, quebrados ou trincados, figuras 01, 02 e 03.

Figura 02 – Vidro quebrado.

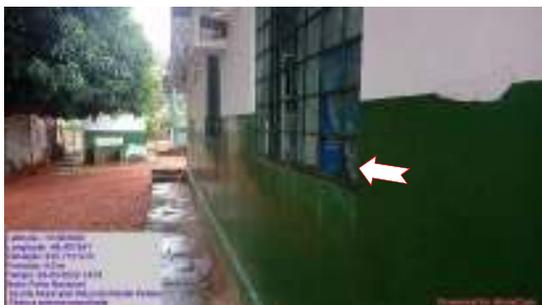
Figura 03 – Vidro quebrado.

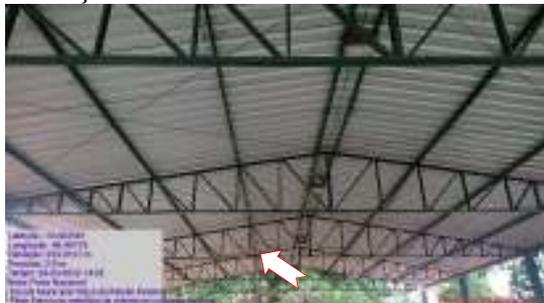
6.4.2.2. As estruturas metálicas da escola (estrutura do telhado, estrutura metálica, janelas, portão, alambrado e portas) estão expostas a oxidação ou oxidadas, figuras 04, 05, 06, 07, 08, 09 e 10.

Figura 04 – Estrutura do Telhado com oxidação.

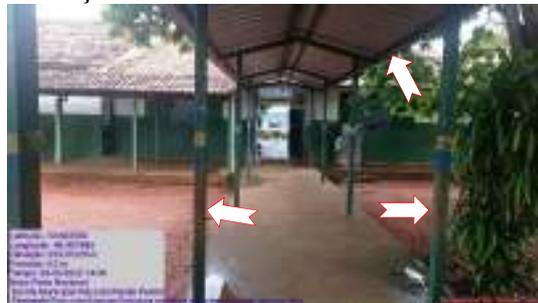
Figura 05 – Estrutura metálica com oxidação.

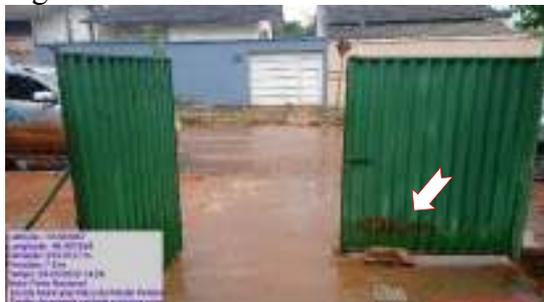
Figura 06 – Portão oxidado.

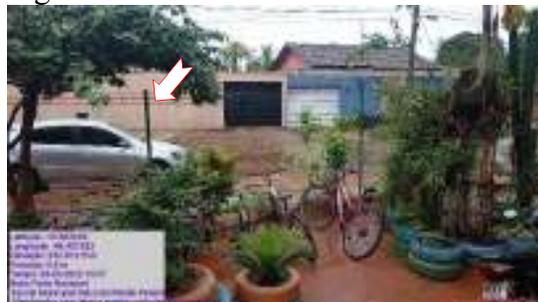
Figura 07 – Alambrado oxidado.

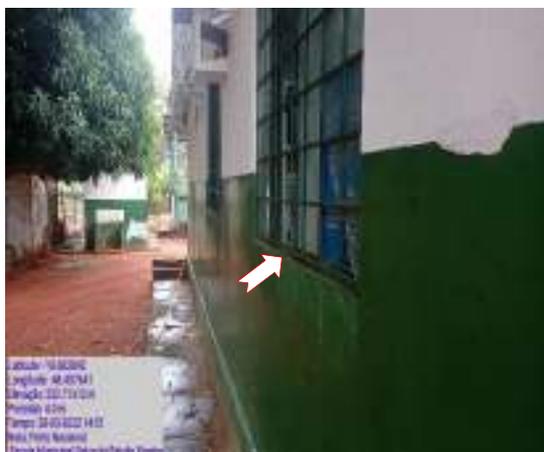
Figura 08 – Janela oxidada.

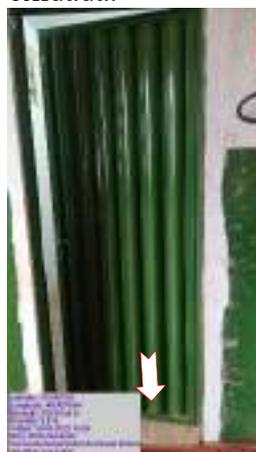
Figura 09 – Porta oxidada.

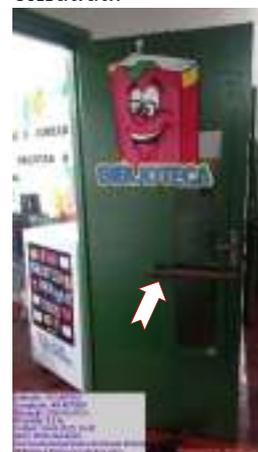
Figura 10 – Porta oxidada.

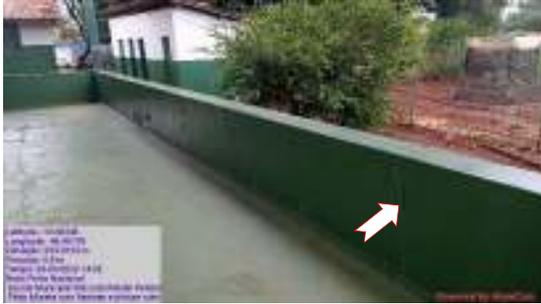
6.4.2.3. Constatou-se a existência fissuras na mureta do pátio, figura 11.

Figura 11 – Mureta com fissura.

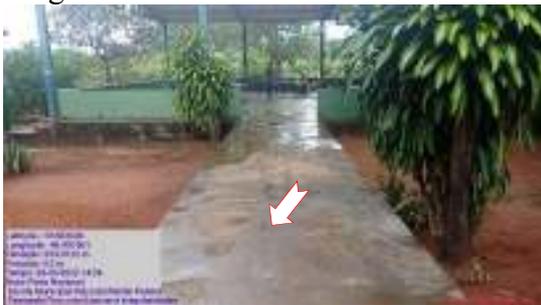
6.4.2.4. Constatou-se que os pisos cimentados estão com fissura e irregularidades, figuras 12, 13, 14 e 15.

Figura 12 – Piso com fissuras e irregularidades.

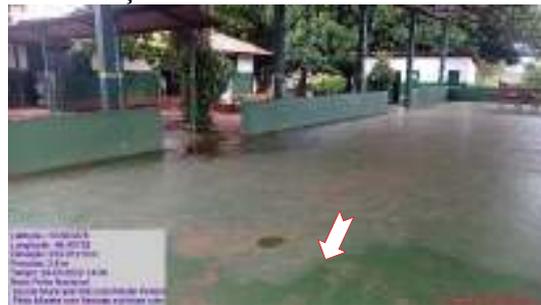
Figura 13 – Piso cimentado com conservação ruim.

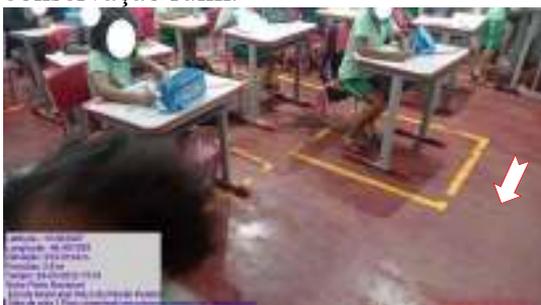
Figura 14 – Piso cimentado com conservação ruim.

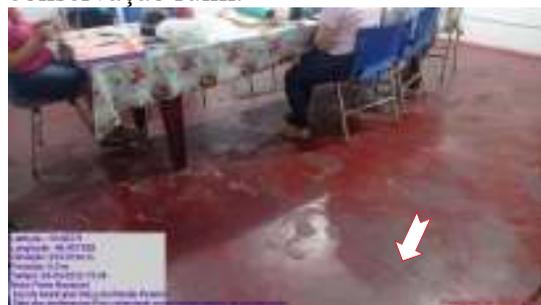
Figura 15 – Piso cimentado com conservação ruim.

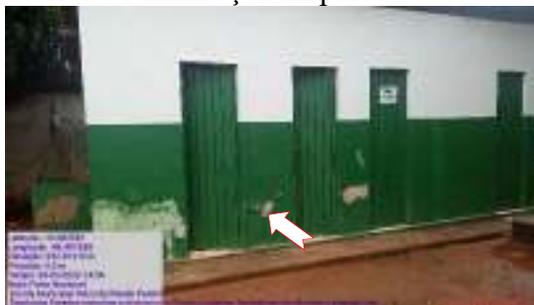
6.4.2.5. Constatou-se que as paredes estão com a pintura desgastada e manchada, algumas delas com indícios de infiltração, figuras 16, 17, 18, 19, 20 e 21.

Figura 17 – Pintura desgastada e com indício de infiltração na parede.

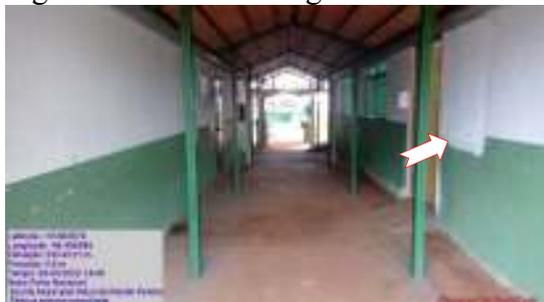
Figura 18 – Pintura desgastada.

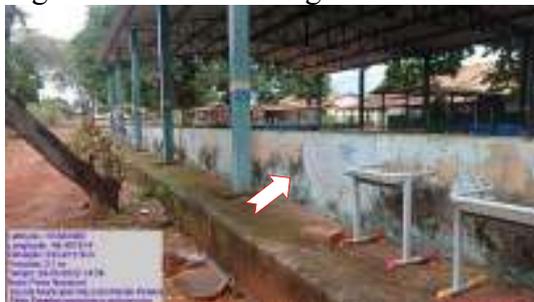
Figura 19 – Pintura desgastada.

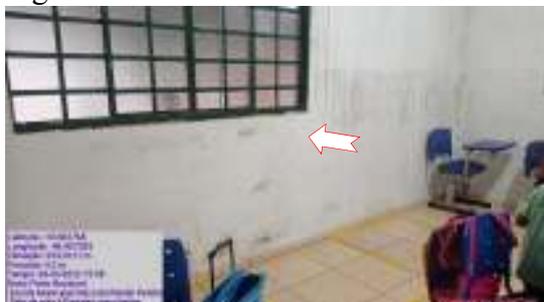
Figura 20 – Pintura manchada.

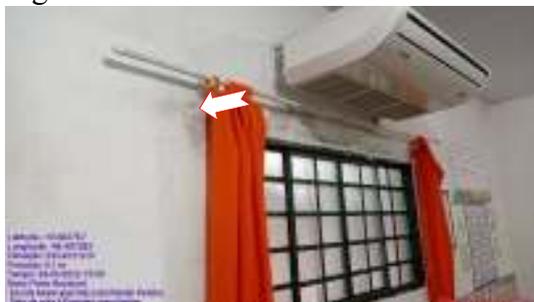
Figura 21 – Pintura manchada.

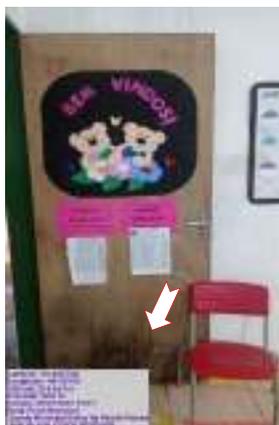
6.4.2.6. Constatou-se a existência de portas e fechaduras danificadas, figuras 22, 23, 24 e 25.

Figura 22 – Porta danificada.

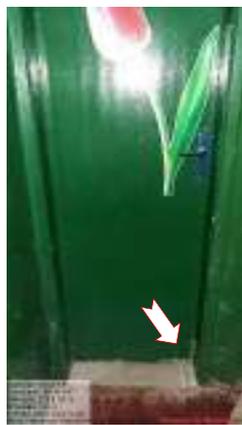
Figura 23 – Porta danificada.

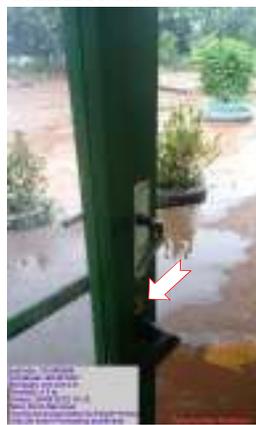
Figura 24- fechadura danificada.

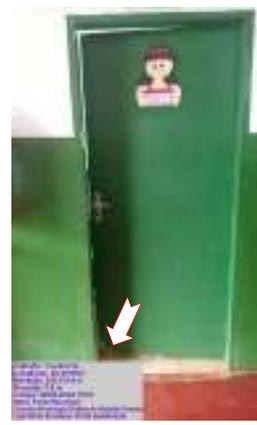
Figura 25 – Porta danificada.
