**Relatório de Auditoria Operacional nº 027/2022**

Avaliação das escolas da educação infantil e/ou ensino fundamental do município de  
**PORTO NACIONAL/TO**

**Processo:** 3285/2022

**Município:** Porto Nacional

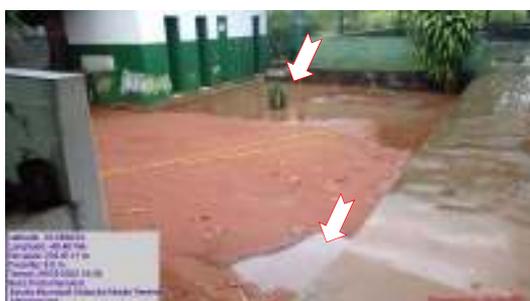
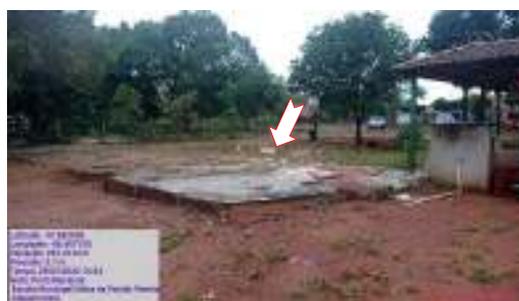
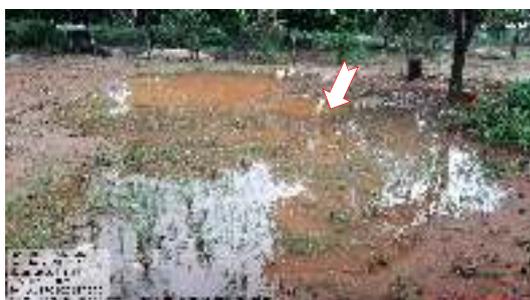
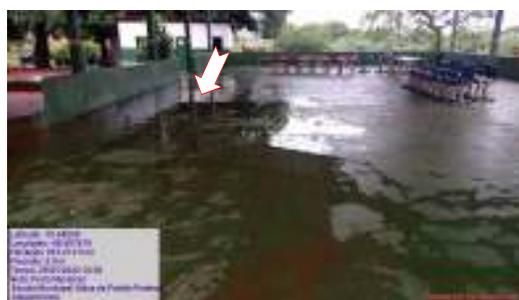
6.4.2.9. Verificou-se que há alagamentos no pátio interno da escola e nas calçadas, figuras 30, 31, 32 e 33, possibilitando o surgimento de mosquitos da dengue, zika e chikungunya, comprometendo a segurança e saúde dos usuários da unidade escolar.

Figura 30 – Falha na drenagem.

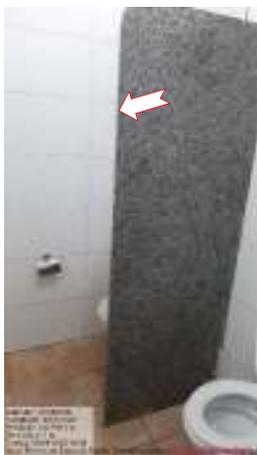
6.4.2.10. Evidenciou-se boxes do banheiro sem porta e ausência de espelho no lavatório, figuras 34, e 35.

Figura 34 – Banheiro sem portas.

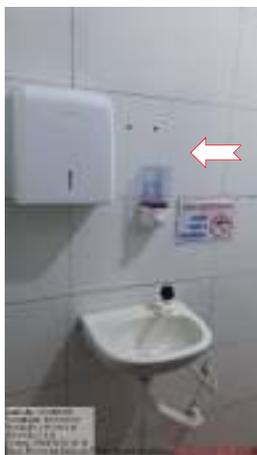
Figura 35 – ausência de espelho.

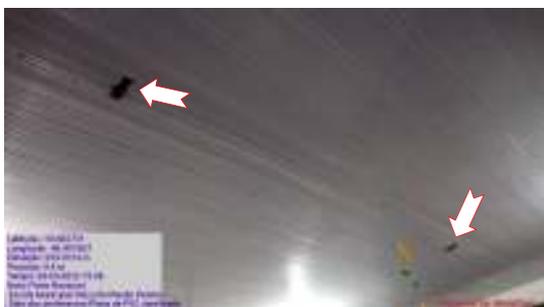
6.4.2.11. Constatou-se, na sala dos professores, a existência de forros de PVC com deformações e placas danificadas, figura 36.

Figura 36 – Forro, placa PVC danificada.

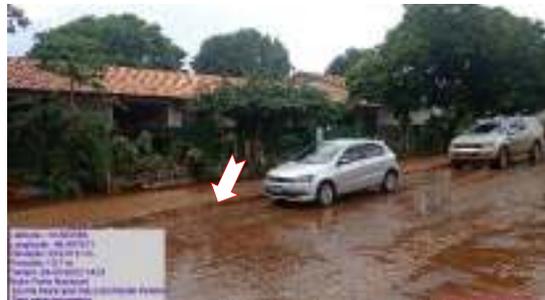
Durante a visita técnica na unidade escolar, constatou-se o descumprimento das normas da NBR nº 9050/2020 e NBR nº 16728-2/2019, da Associação Brasileira de Normas Técnicas, em especial no que trata de acessibilidade a edificações e espaços urbanos, figuras 37 e 38.

Figura 37 – ausência de estacionamento reservado a PNE.

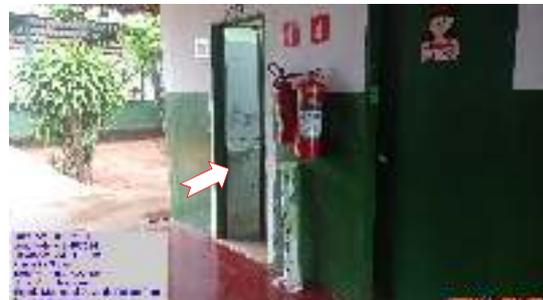
Figura 38 – ausência de sanitário para PNE.

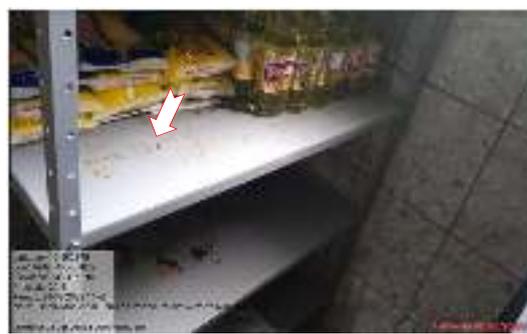
6.4.5.2. Constatou-se que o armário da cozinha e prateleira do depósito de alimentos estão com pontos de oxidação, corrosão e ferrugem.

Figura 41 – Prateleira enferrujada.

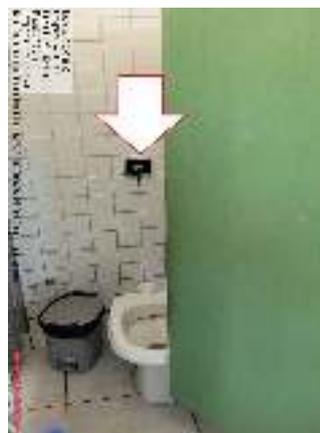
No decorrer da inspeção técnica *in loco*, constatou-se a falta da tampa de proteção na válvula de descarga do banheiro, figura 01.

Figura 01 – Ausência de tampa de proteção da válvula de descarga no banheiro.

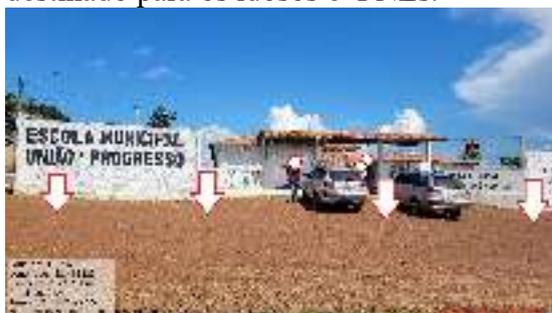
6.5.3.1. Evidenciou-se que não há vagas exclusivas no estacionamento externo da escola, destinadas à idosos e Portadores de Necessidades Especiais - PNEs, devidamente sinalizadas, bem como a ausência de calçadas cimentadas com piso tátil nos acessos

Figura 03 - Faltam vagas exclusivas e sinalizadas no estacionamento frontal destinado para os idosos e PNEs.

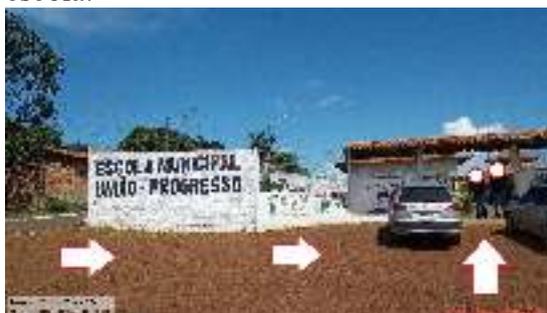
Figura 04 - Falta calçada cimentada com instalação de piso tátil no acesso frontal da escola.

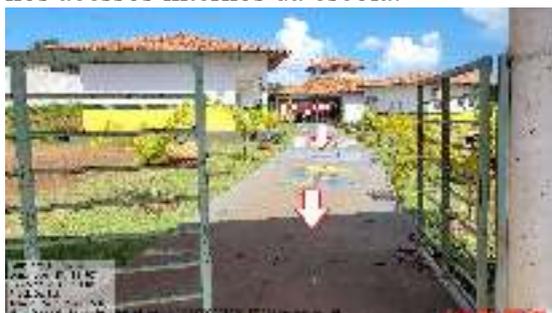
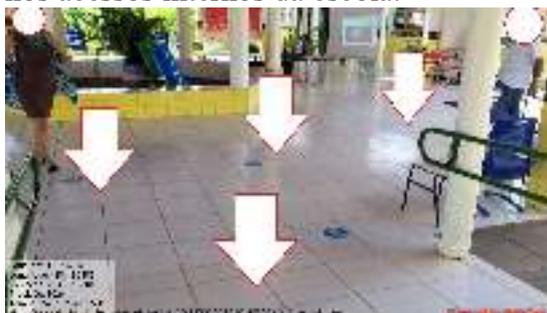
Figura 05 - Falta a instalação de piso tátil nos acessos internos da escola.

Figura 06 - Falta a instalação de piso tátil nos acessos internos da escola.

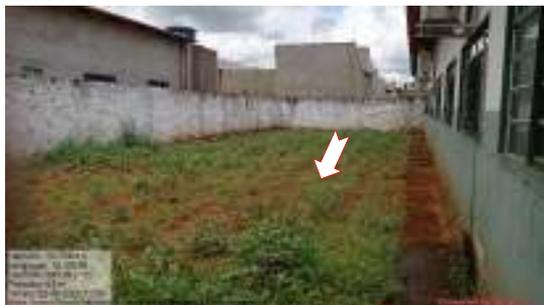
Evidenciou-se deficiência na manutenção da limpeza nas áreas externas do anexo da escola devido a presença de mato, figura 01.

Figura 01 – Anexo - Pátio externo com mato.

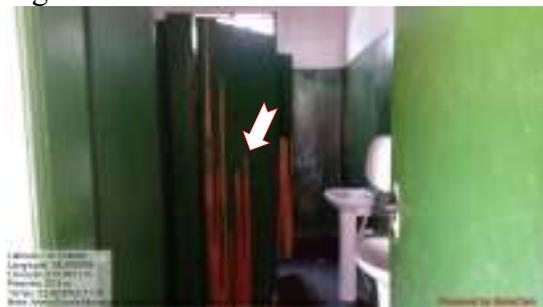
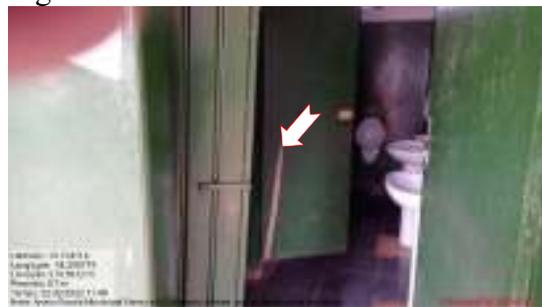
6.6.3.3. As portas dos banheiros do anexo da escola, estão danificadas ou com fechaduras danificadas, figuras 05 e 06.

Figura 05 – Anexo - Porta danificada.

Figura 06 – Anexo - Porta danificada.

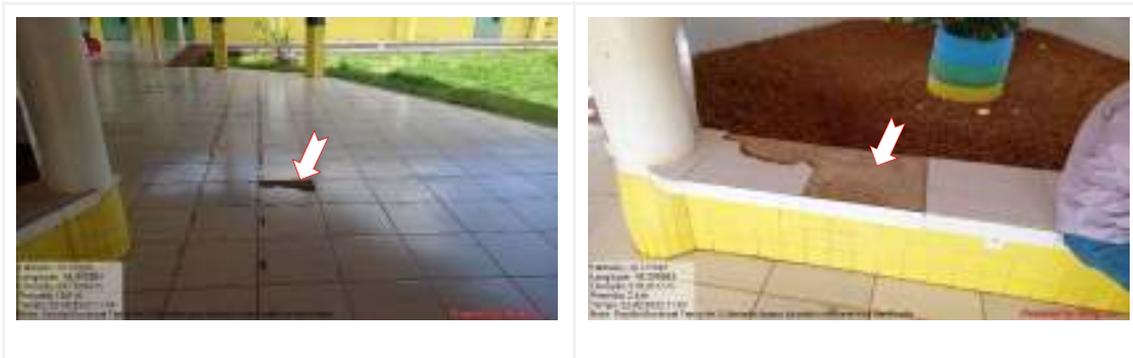
6.6.3.4. Constatou-se várias placas de revestimento cerâmico danificado ou faltando, figuras 07 e 08.

Figura 07 – Placa cerâmica danificada.

Figura 08 – Placa cerâmica faltando.

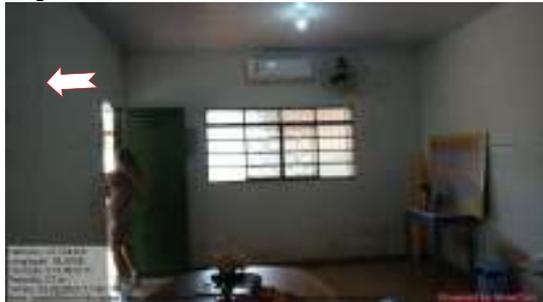
6.6.3.5. Constatou-se, nas salas de aula, a existência de fiação elétrica exposta em tomada e interruptores sem a tampa de proteção, figuras 09 e 10, colocando em risco iminente de acidentes os usuários, em especial as crianças que trafegam pelo ambiente.

Figura 09 – Anexo - Fiação elétrica exposta.

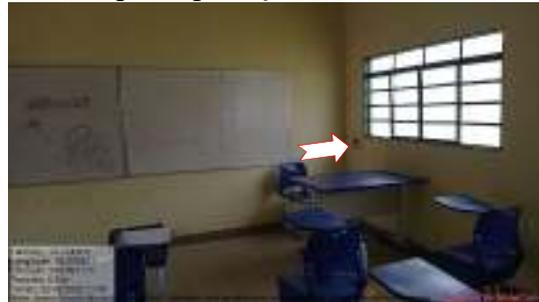
Figura 10 – Anexo - Interruptor elétrico sem tampa de proteção.

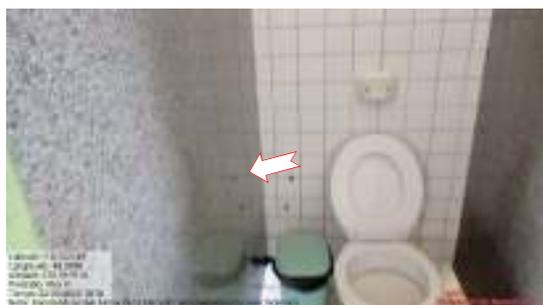
6.6.3.6. Evidenciou-se que os banheiros apresentam vários problemas como ausência de papelreira, mictório sem funcionar, porta danificada, box sem porta e caixa de descarga danificada, figuras 11, 12, 13, 14 e 15.

Figura 11 – Ausência de papelreira.

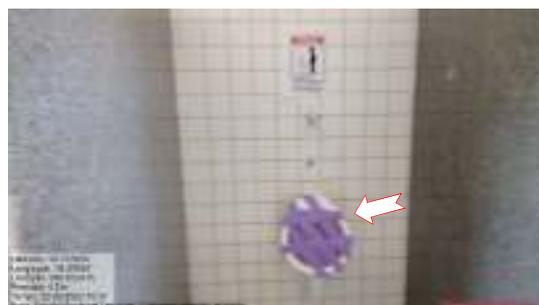
Figura 12 – Mictório interditado.

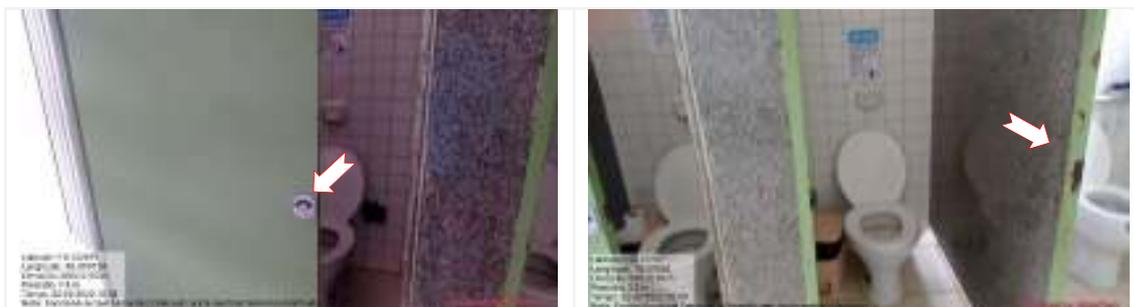
Figura 13 – Porta danificada.

Figura 14 – Box sem porta.

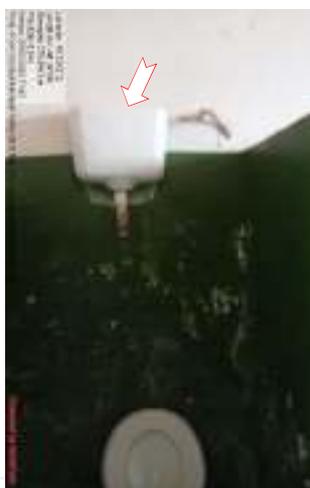
Figura 15 – Anexo – Caixa de descarga danificada.

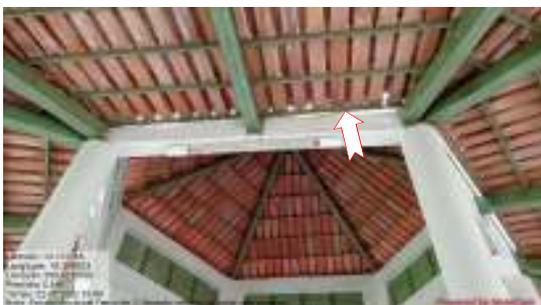
6.6.3.7. Evidenciou-se que o telhado apresenta goteiras resultante de telhas mal instalada, fora da posição ou quebrada, figuras 16 e 17.

Figura 16 – Telha mal instalada.

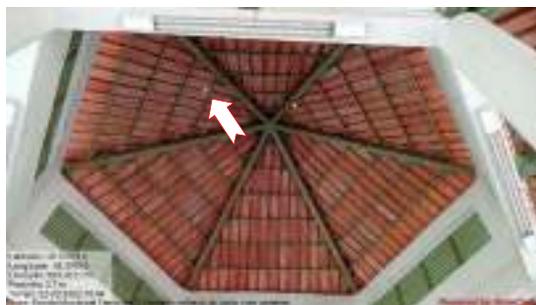
Figura 17 – Telhas quebradas.

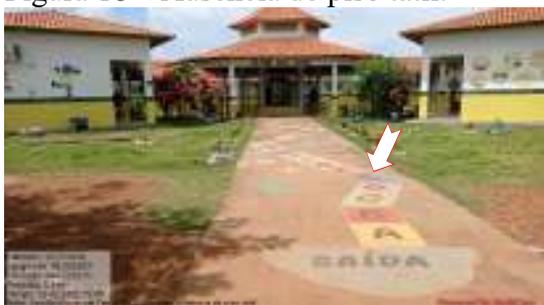
Normas Técnicas, em especial no que trata de acessibilidade a edificações e espaços urbanos, figuras 18, 19, 20, 21, 22, 23 e 24.

Figura 18 – Ausência de piso tátil.

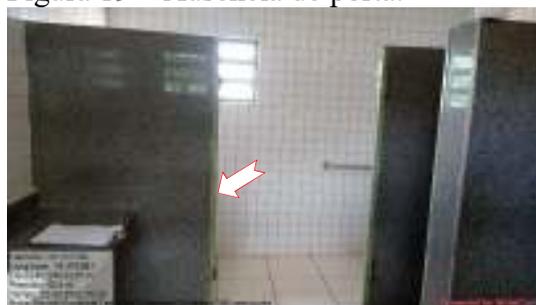
Figura 19 – Ausência de porta.

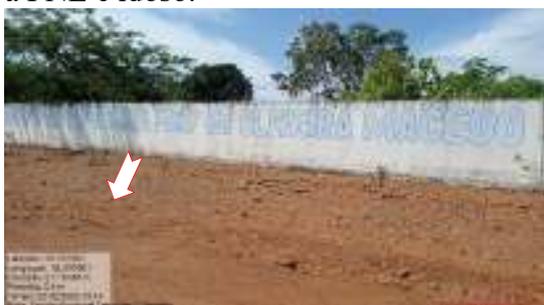
Figura 20 – Ausência de vaga reservadas a PNE e idoso.

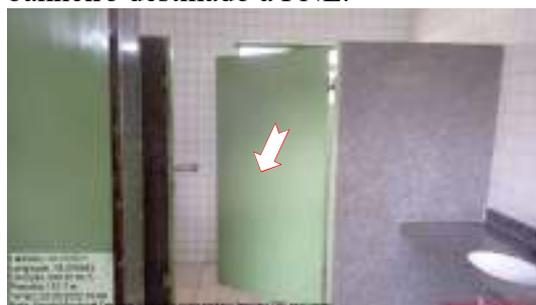
Figura 21 – Ausência de barra na porta do banheiro destinado a PNE.

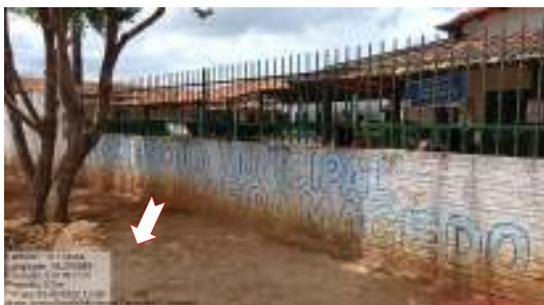
Figura 22 – Anexo - Ausência de vaga reservadas a PNE e idoso.

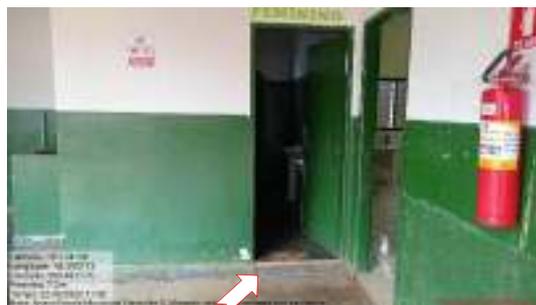
Figura 23 – Anexo - Desnível na entrada do sanitário.

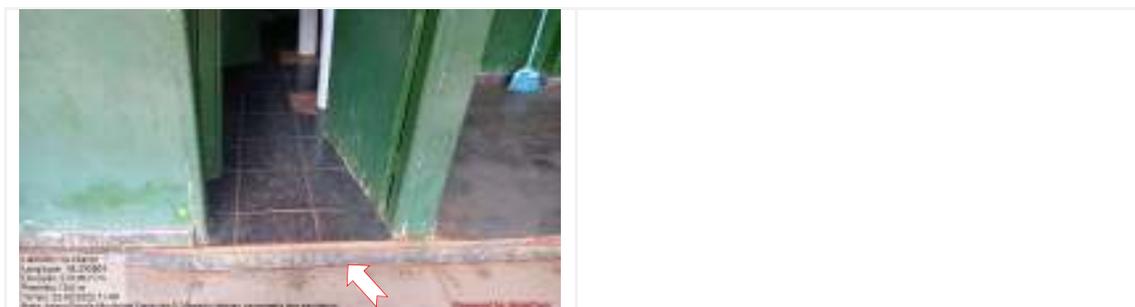
Figura 24 – Anexo – Desnível na entrada do sanitário.

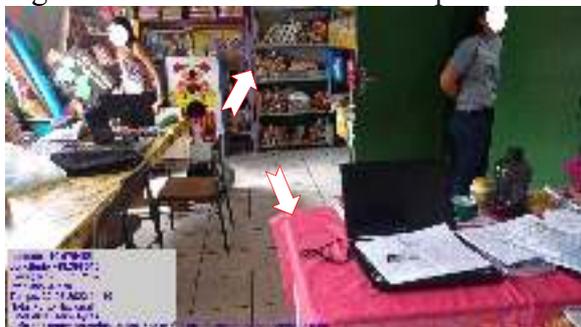
Verificou-se que a biblioteca da escola não possui espaço exclusivo, funciona junto com a sala dos professores, além de não dispor de mobiliários e organização que proporcione um ambiente prazeroso e que favoreça a prática de atividades e brincadeiras que contribuem com a aprendizagem das crianças, figura 01.

Figura 01 – Biblioteca e sala dos professores.

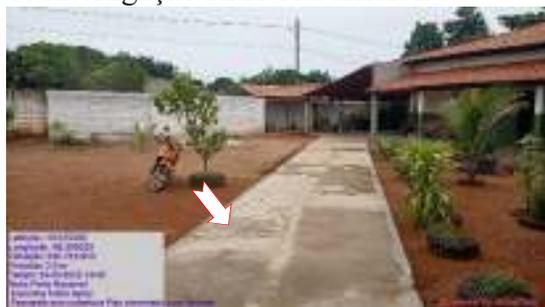
Evidenciou-se a inexistência de cobertura na passarela que interliga os blocos da escola, figura 02, expondo os alunos e servidores às intempéries.

Figura 02 - Falta cobertura na passarela de interligação entre os edifícios.

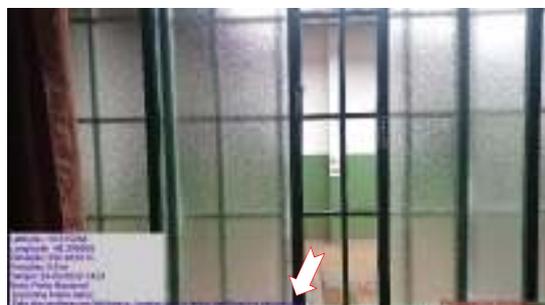
6.7.4.1. Evidenciou-se que há várias janelas danificadas impossibilitando o seu adequado funcionamento, figuras 02, 03, 04 e 05.

Figura 02 – Janela com fecho danificado.

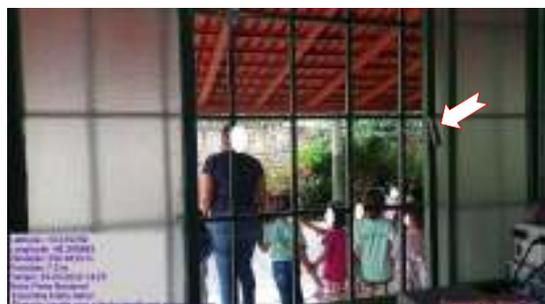
Figura 04 – Janela com fecho danificado.

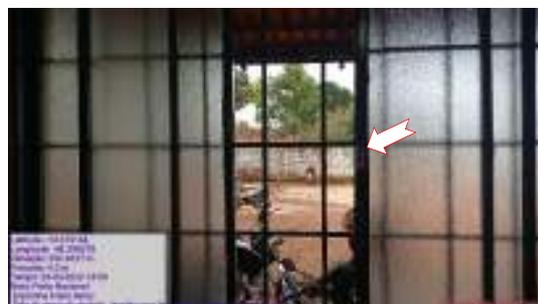
Figura 05 – Janela com fecho danificado.

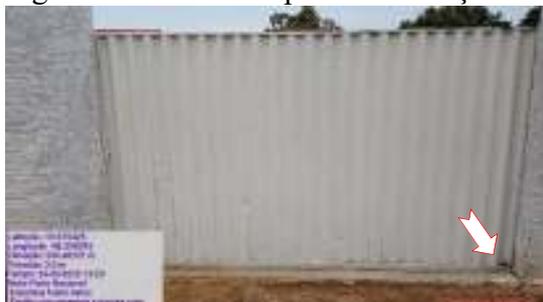
6.7.4.2. As estruturas metálicas (portão, grades das portas, elementos metálicos do playground e da quadra poliesportiva) estão expostas a oxidação ou oxidadas, figuras 06, 07, 08, 09, 10 e 11.

Figura 06 – Portão exposto a oxidação.

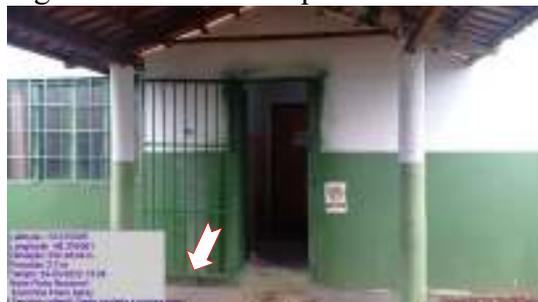
Figura 07 – Grade das portas oxidada.

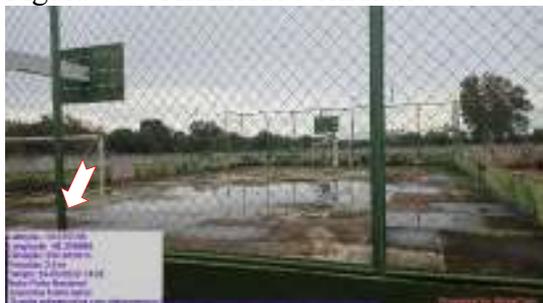
Figura 08 – Alamedado oxidado.

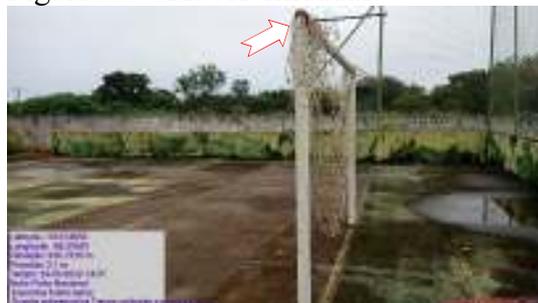
Figura 09 – Traves oxidadas.

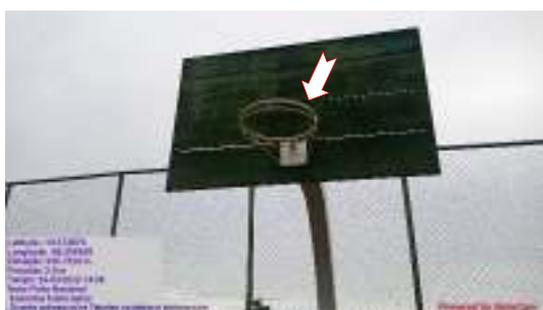
Figura 10 – Tabelas oxidadas.

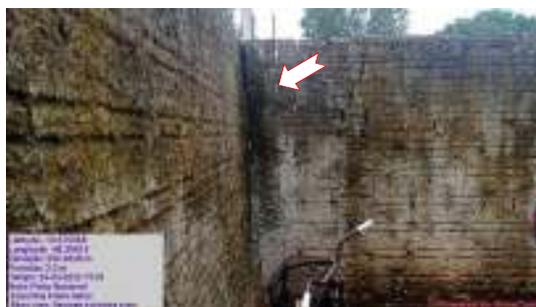
6.7.4.3. Constatou-se que o muro está com fissuras e mal conservado, figuras 12, 13 e 14.

Figura 13 – Muro com fissuras e pintura ruim.

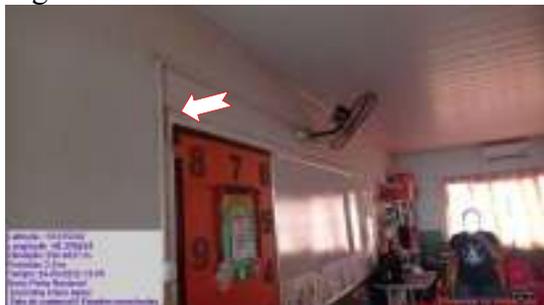
6.7.4.4. Constatou-se que as pinturas das paredes estão desgastadas ou manchadas, figuras 15, 16, 17 e 18.

Figura 15 – Pintura manchada.

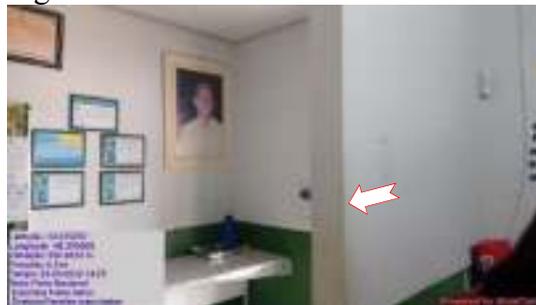
Figura 16 – Pintura manchada.

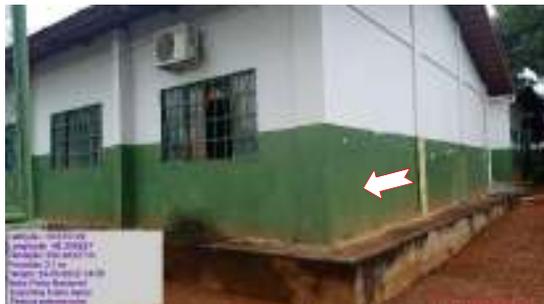
Figura 17 – Pintura desgastada e manchada.

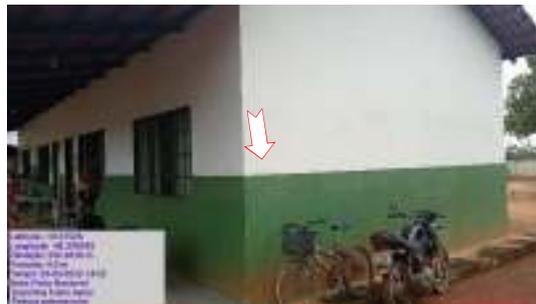
Figura 18 – Pintura desgastada e manchada.

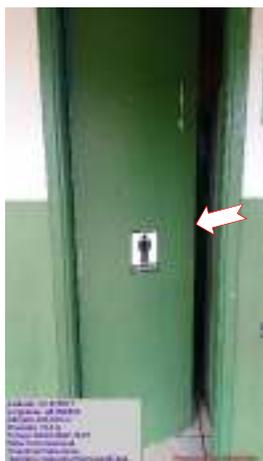
6.7.4.5. Verificou-se a existência de portas danificadas e outras sem fechadura, figuras 19, 20, 21 e 22.

Figura 19 – Porta sem fechadura.

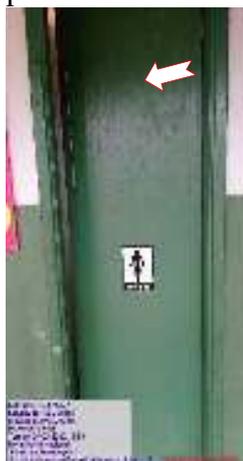
Figura 20 – Porta danificada e pintura ruim.

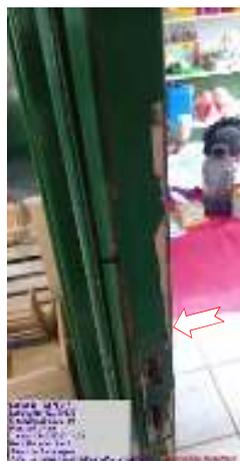
Figura 21 – Porta danificada.

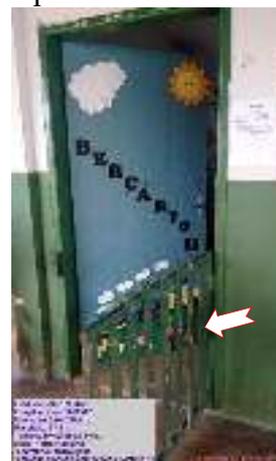
Figura 22 – portinhola danificada e pintura ruim.

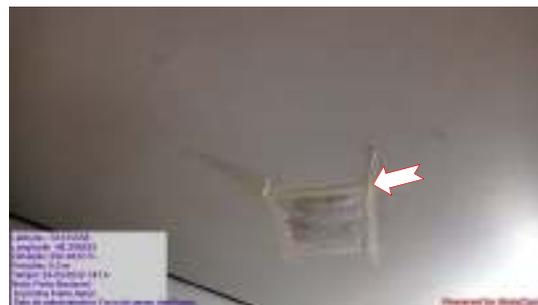
6.7.4.6. Evidenciou-se forros com indício de infiltrações e manchados, figuras 23, 24, 25, 26, 27 e 28.

Figura 24 – Forro de gesso danificado.

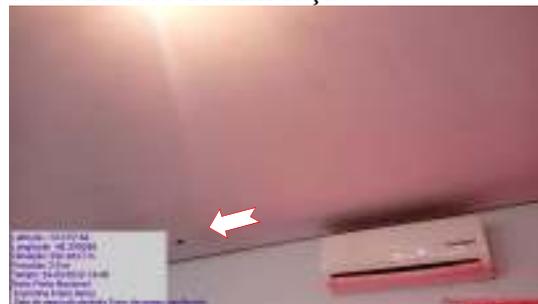
Figura 26 – Forro de gesso com furos e com indícios de infiltração.

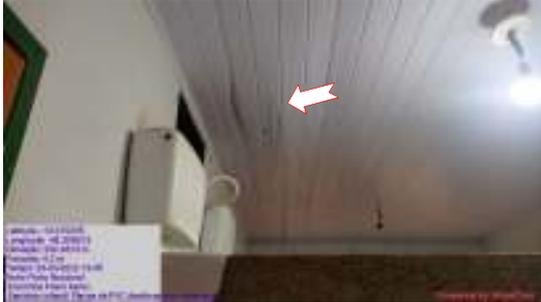
Figura 27 – Forro de PVC danificado e com indícios de infiltração.

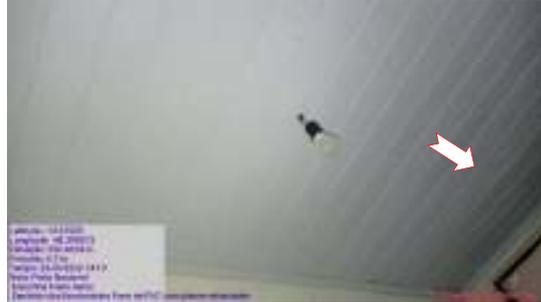
Figura 28 – Forro de PVC com placas rebaixadas.

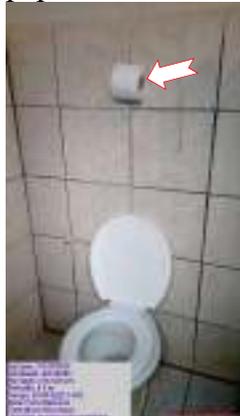
6.7.4.7. Evidenciou-se que os banheiros apresentam vários problemas como porta dos boxes sem fechaduras, ausência de papelreira, ausência de espelho, revestimento cerâmico danificado, cerâmica quebradas e precária higienização, figuras 29, 30, 31, 32 e 33.

Figura 30 – Ausência de papelreira.

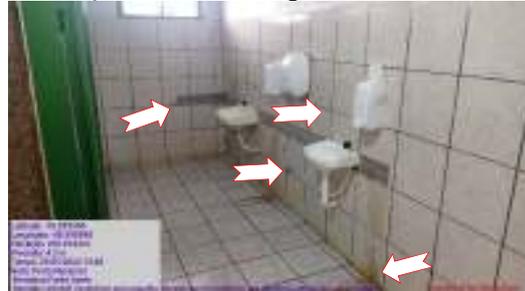
Figura 31 – Ausência de espelho, revestimento cerâmico danificado, higienização precária da cerâmica e tubulação sanitária exposta.

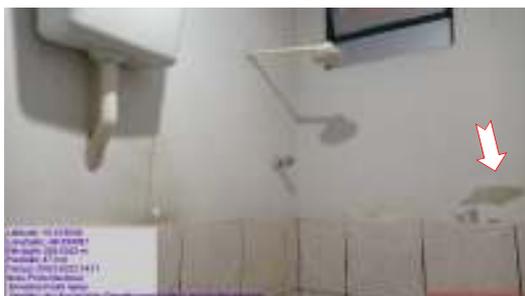
Figura 32 – Pintura desgastada.

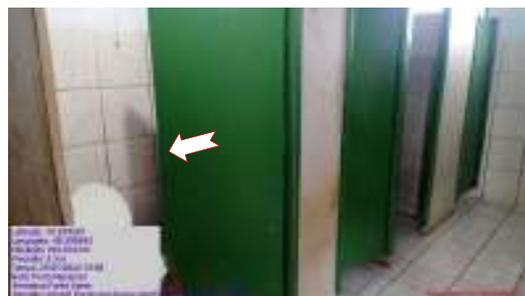
Figura 33 – Divisórias e portas dos boxes danificadas.

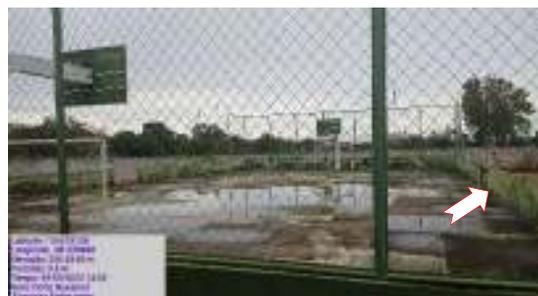
6.7.4.8. Evidenciou-se que a quadra poliesportiva está com fissuras e infiltrações na mureta e a pintura em péssimo estado de conservação, figuras 34, 35, 36 e 37.

Figura 35 – Pintura desgastada.

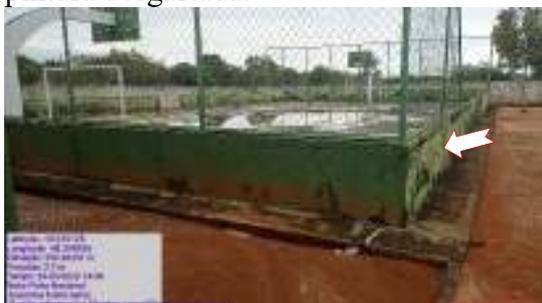
Figura 36 – Mureta com infiltração e pintura desgastada.

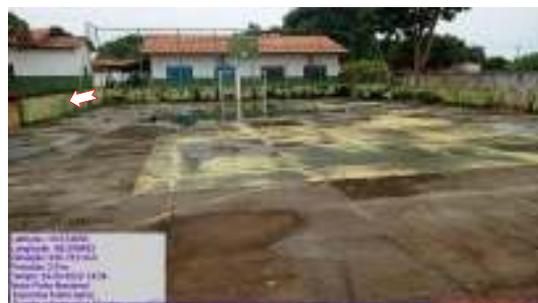
Figura 37 – Pintura desgastada.

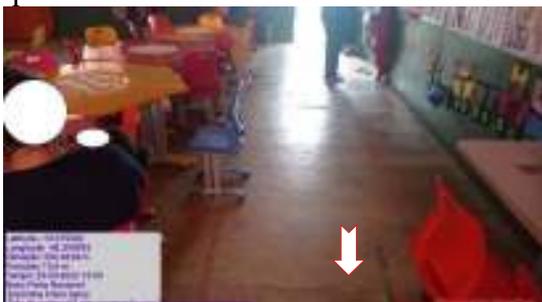
6.7.4.9. Constatou-se a existência de uma grande quantidade de piso cimentado e cimentado liso trincado e/ou rachado, pisos cerâmicos trincados ou manchados além de placas de rodapé faltando, figuras 38, 39, 40, 41 e 42.

Figura 38 - Piso cimentado liso trincado e quebrado na sala de aula.

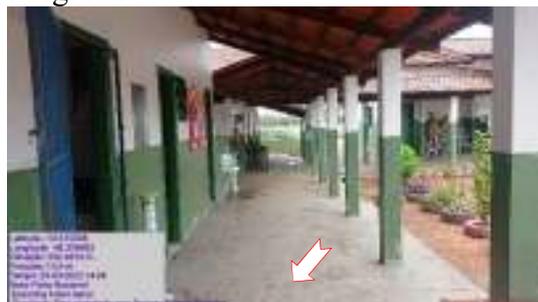
Figura 39 - Piso cimentado com fissuras e irregularidade.

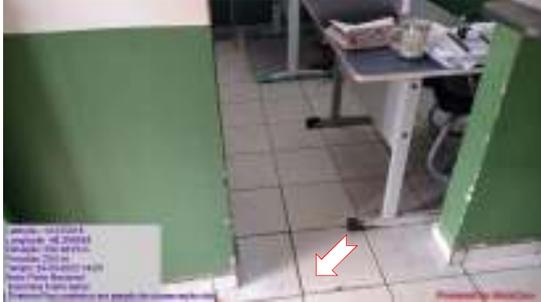
Figura 40 - Piso revestimento cerâmico trincado.

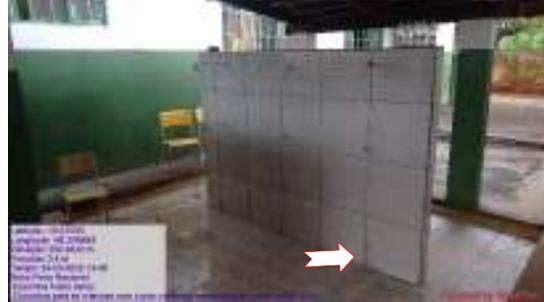
Figura 41 - Piso revestimento cerâmico malconservado.

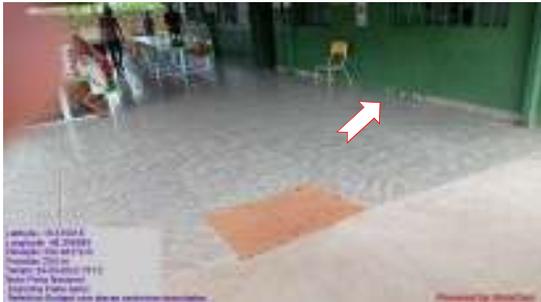
Figura 42 - Rodapé cerâmico com placas faltando.

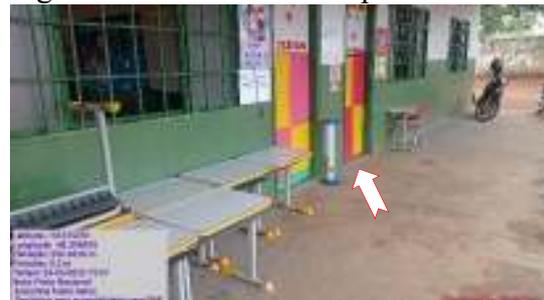
Durante a visita técnica na unidade escolar, constatou-se o descumprimento das normas da NBR nº 9050/2020 e NBR nº 16728-2/2019, da Associação Brasileira de Normas Técnicas, em especial no que trata de acessibilidade a edificações e espaços urbanos, figuras 43, 44, 45 e 46.

Figura 44 – Desnível entre pisos.

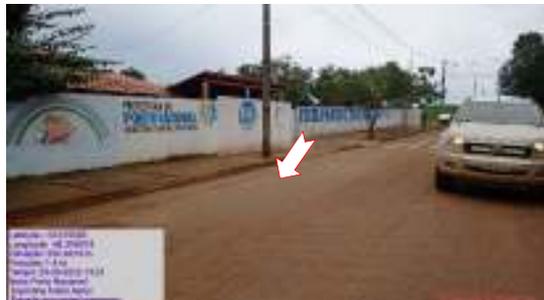
Figura 45 – Ausência de estacionamento reservado a PNE.

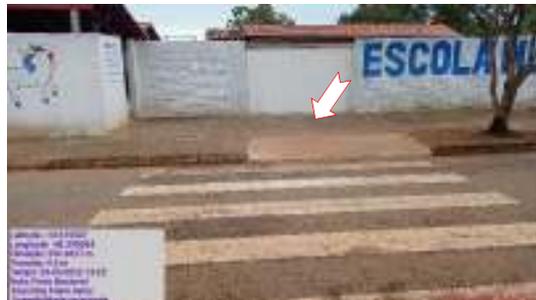
Figura 46 – Ausência de pisos tátil.

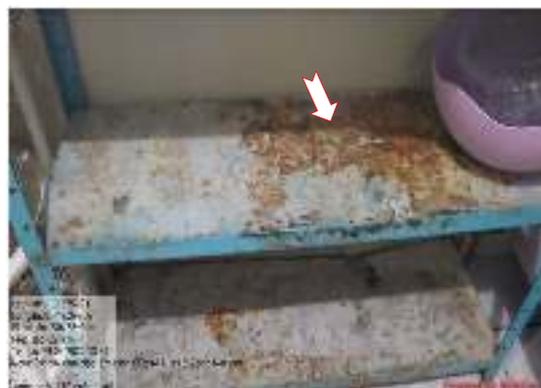
6.7.8.2. As prateleiras do depósito de alimentos, se encontravam oxidadas e corroídas pela ferrugem, figuras 48 e 49, estando impróprias para uso.

Figura 49 – Prateleira oxidada.

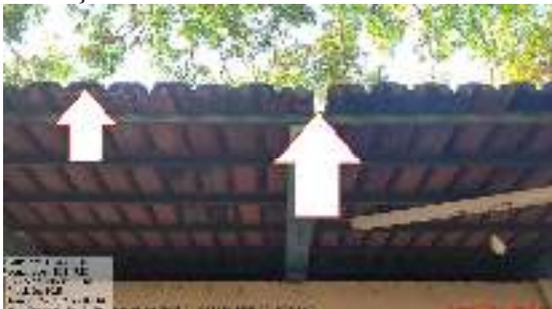
6.8.2.1. Verificou-se a ausência de emboçamento dos beirais e da última fiada e telhas quebradas com ocorrências de infiltrações de águas de chuva no interior dos ambientes, comprometendo a salubridade e qualidade do ensino, figuras 01, 02 e 03.

Figura 01 - Telha quebrada e falta de emboçamento dos beirais.

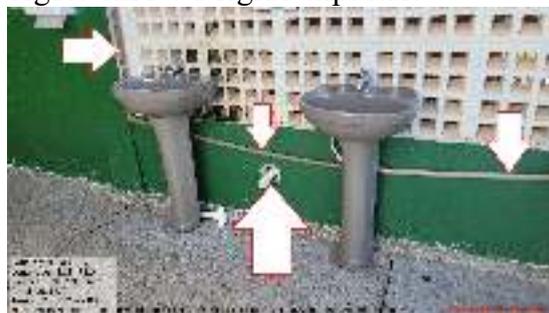
6.8.2.3. Constatou-se a precariedade nas instalações hidrosanitárias da escola, com a ocorrência de: falta de lavatório no banheiro; tubulações de água fria em PVC rígido expostas nas instalações dos lavatórios; tubulações de esgoto sanitário em PVC rígido expostas no pátio externo; torneira não funciona na pia da cozinha; falta de acabamento na válvula de descarga do vaso sanitário do banheiro; vaso sanitário interditado por falta de funcionamento e vazamento nas instalações do lavatório, figuras 06, 07, 08, 09, 10, 11 e 12.

Figura 07 - Tubulações de água fria e esgoto em PVC rígido expostas.

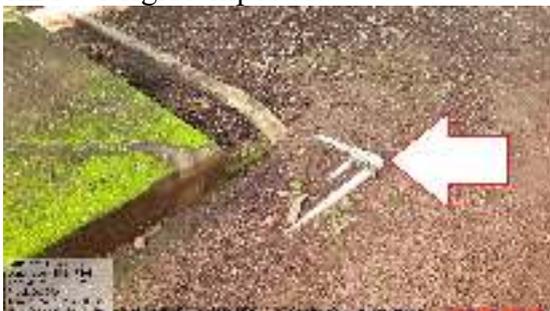
Figura 08 - Tubulações de esgoto sanitário em PVC rígido expostas.

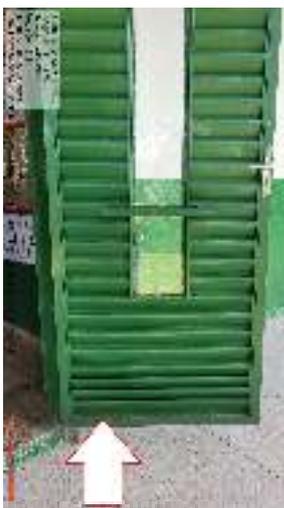
Figura 13 -  
Ferrugem na porta  
metálica da sala de  
aula.

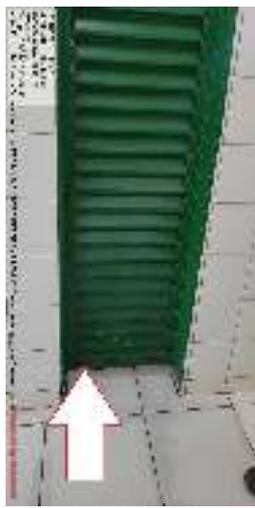
Figura 14 -  
Ferrugem na porta  
metálica do  
banheiro.

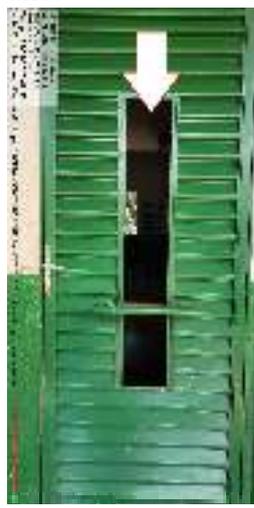
Figura 15 - Falta  
vidro na porta  
metálica de acesso  
à sala de aula do 7º  
ano.

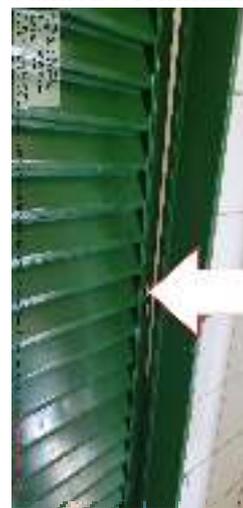
Figura 16 -  
Fechadura  
quebrada na porta  
metálica do  
banheiro feminino.

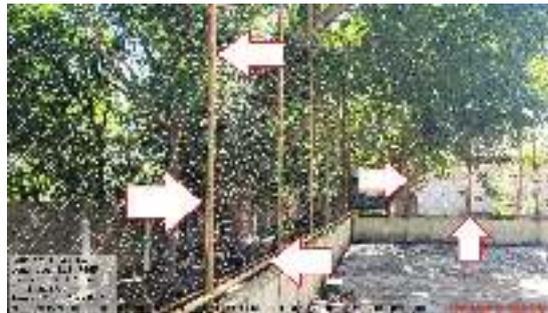
6.8.2.5. Na inspeção técnica na escola, evidenciou-se a existência de ferrugem nas estruturas metálicas de equipamentos e alambrados da quadra de esportes, bem como a falta de equipamentos (redes da tabela de basquete, vôlei e futsal; tabelas de basquete quebradas e falta de mastros das redes de vôlei - pintura ruim) para o perfeito funcionamento do local, figuras 17, 18 e 19.

Figura 19 - Estrutura do alambrado  
enferrujada e mureta com pintura ruim.

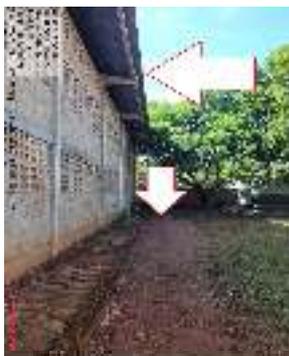
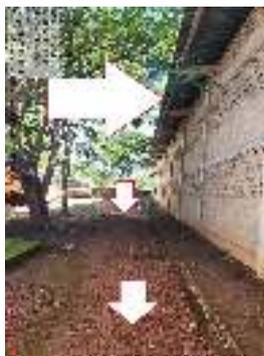
Constatou-se que há inundações com acúmulos de água no pátio externo da escola, oriundas do despejo de águas pluviais da cobertura do galpão vizinho, onde as águas são despejadas diretamente no terreno da escola, figuras 20 e 21, aumentando os riscos de proliferação de mosquitos transmissores da Dengue, Zika e Chikungunya e colocando em risco a saúde dos alunos, professores e demais usuários da unidade escolar.

Figura 20 - Detalhe do beiral da cobertura do galpão vizinho que despeja águas da chuva no terreno da escola.

Figura 21 - Detalhe do beiral da cobertura do galpão vizinho que despeja águas da chuva no terreno da escola.

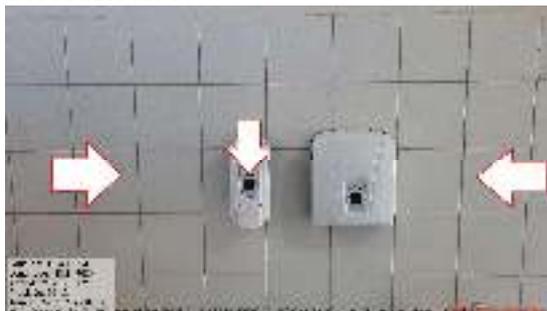
Constatou-se a falta de espelhos, falta de porta papel higiênico, falta de porta sabão e porta papel toalha, devidamente abastecidos, nos banheiros administrativos, masculino e feminino da escola, figuras 22, 23, 24, 25, 26 e 27.

Figura 23 - Banheiro masculino sem espelho e porta sabão e toalha desabastecido.

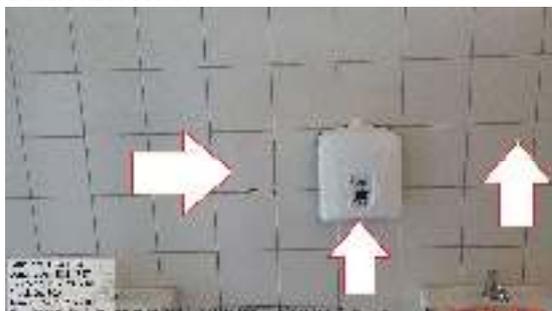
Figura 24 - Banheiro masculino sem espelho, sem porta sabão e porta toalha desabastecido.

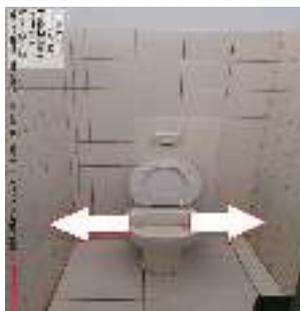
Figura 25 - Banheiro feminino sem porta papel higiênico nas laterais das paredes dos boxes dos vasos.

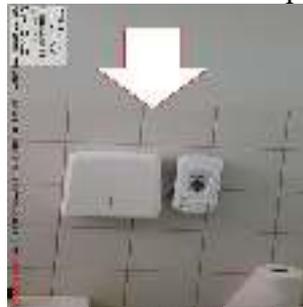
Figura 26 - Banheiro masculino administrativo sem espelho.

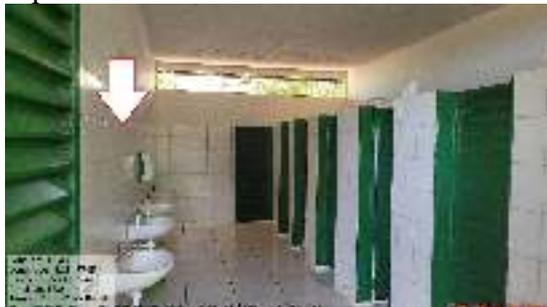
Figura 27 - Banheiro feminino sem espelho.

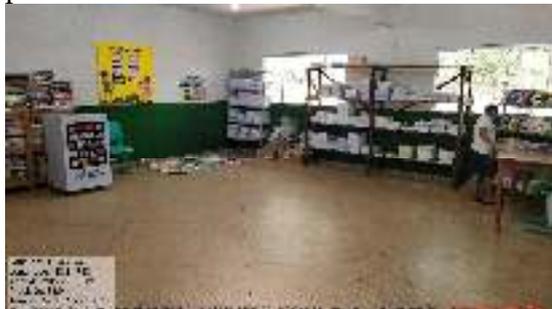
Verificou-se que a biblioteca não possui mesas e cadeiras e organização que proporcione um ambiente prazeroso que estimule a leitura e favoreça a prática de atividades que contribuem com a aprendizagem dos alunos, figura 28.

Figura 28 - Ausência de mesas e cadeiras para os alunos na biblioteca.

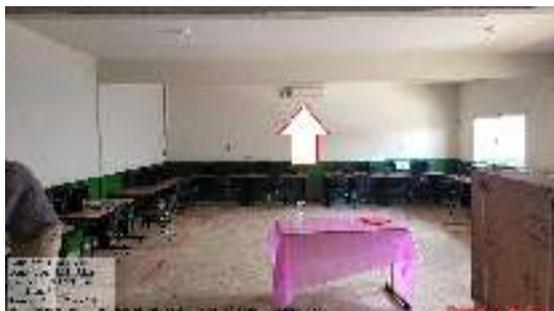
Evidenciou-se que o ar condicionado instalado no laboratório de informática é insuficiente para refrigerar o ambiente, figura 29.

Figura 29 - Ar condicionado pequeno no laboratório de informática.

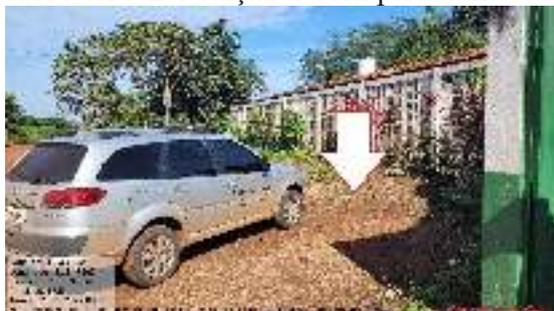
6.8.7.1. Evidenciou-se que não há vagas exclusivas no estacionamento externo da escola, destinadas à idosos e Portadores de Necessidades Especiais - PNEs, devidamente sinalizadas, bem como a ausência de piso tátil nos acessos principais, em flagrante descumprimento às Normas Técnicas de Acessibilidade, figuras 30, 31 e 32.

Figura 30 - Falta vaga sinalizada para idoso e PNE e calçadas com piso tátil.

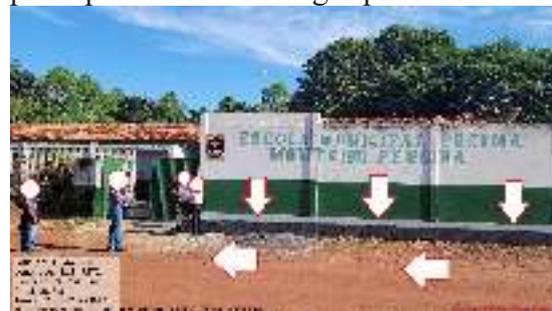
Figura 31 - Falta de piso tátil no acesso principal da escola e vagas pra idoso/PNE.

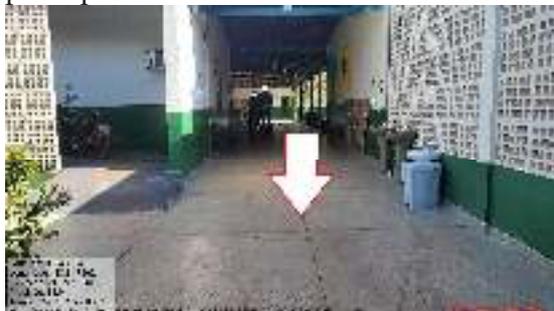
Figura 32 - Falta de piso tátil no acesso

principal da escola.

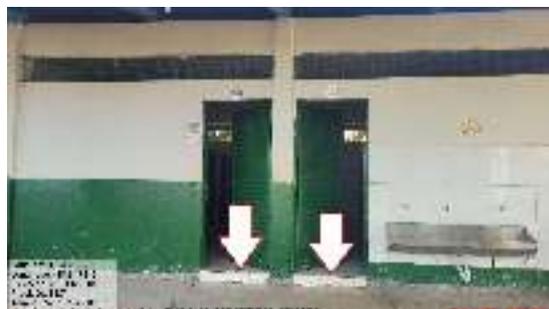
6.8.7.2. Evidenciou-se a existência de desníveis acentuados no piso de acesso às salas de aula e sanitários, comprometendo a acessibilidade de idosos e Portadores de Necessidades Especiais - PNEs, em flagrante descumprimento às Normas Técnicas de Acessibilidade, figuras 33 e 34.

Figura 34 - Desníveis acentuados nos acessos aos banheiros.

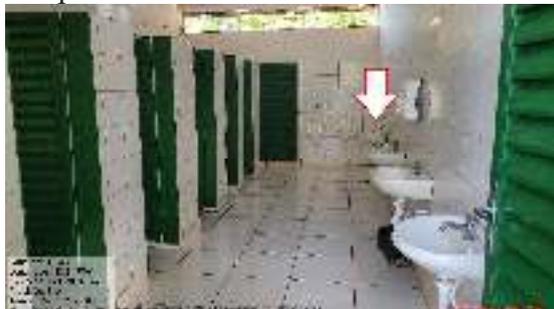
6.8.7.3. Verificou-se que nos banheiros faltam vasos sanitários especiais para PNEs e barras verticais de apoio. Constatou-se, ainda, que nos lavatórios não há barras de apoio verticais e horizontais no entorno, figuras 35 e 36.

Figura 35 - Banheiro masculino sem barras de apoio no lavatório.

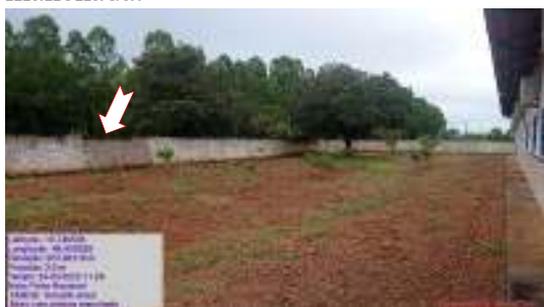
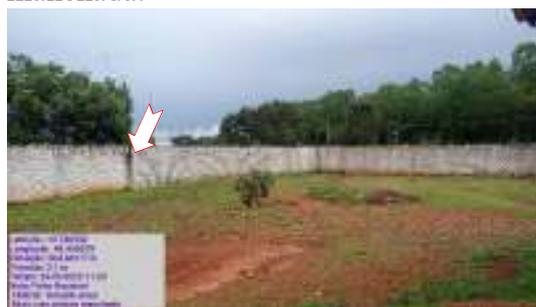
Constatou-se que a escola está com a pintura do muro manchada, figuras 01 e 02.

Figura 01 – Muro com a pintura manchada.

Figura 02 – Muro com a pintura manchada.

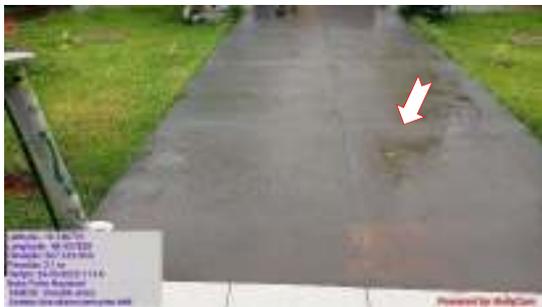
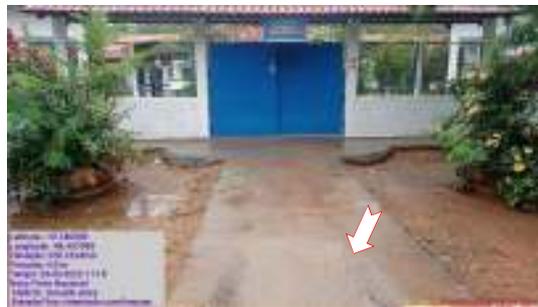
Durante a visita técnica na unidade escolar, constatou-se o descumprimento das normas da NBR nº 9050/2020 e NBR nº 16728-2/2019, da Associação Brasileira de Normas Técnicas, em especial no que trata de acessibilidade a edificações e espaços urbanos, figuras 03, 04 e 05.

Figura 03 – Ausência de piso tátil.

Figura 04 – Ausência de piso tátil.

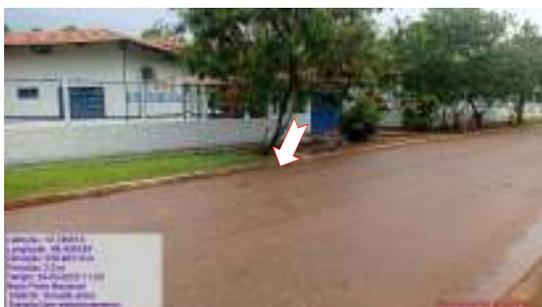
Figura 05 – Ausência de vagas reservadas para idoso e PNE.

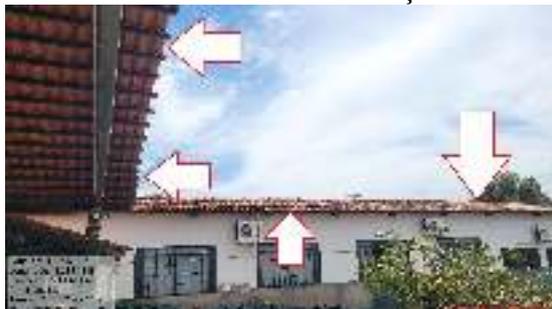
6.10.2.1. Evidenciou-se problemas na estrutura do telhado composto por peças metálicas e telhas cerâmicas, com a existência de: deformações na estrutura; falta de telhas; falta de emboçamento da última fiada e dos beirais; oxidação (ferrugem) de peças metálicas da estrutura de sustentação e pintura ruim da estrutura metálica, figuras 01, 02, 03 e 04.

Figura 01 - Telhado com deformações na estrutura metálica e falta emboçamentos.

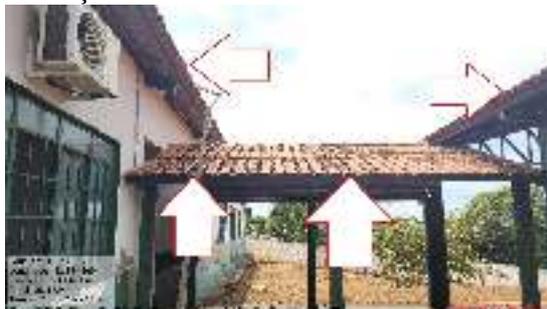
Figura 02 - Faltam telhas na cobertura e emboçamentos dos beirais e última fiada.

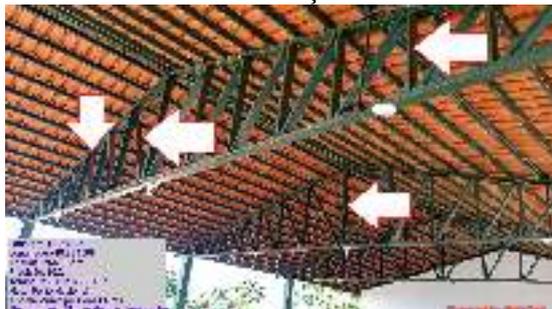
Figura 03 - Oxidação das peças metálicas da estrutura de sustentação do telhado.

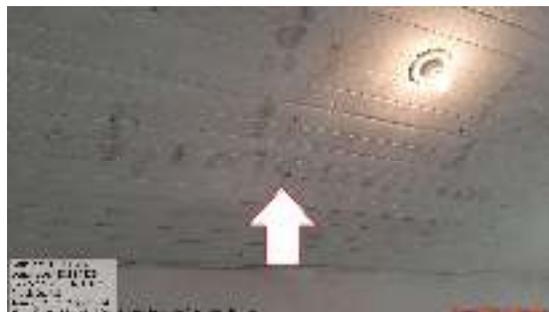
6.10.2.2. Evidenciou-se a existência de forros (madeira e/ou PVC) com deformações, furos e desprendimento da estrutura de sustentação, devido às infiltrações de água de chuvas, na sala da diretoria, biblioteca e banheiros, figuras 05, 06, 07 e 08.

Figura 06 - Forro com deformação e furos na biblioteca.

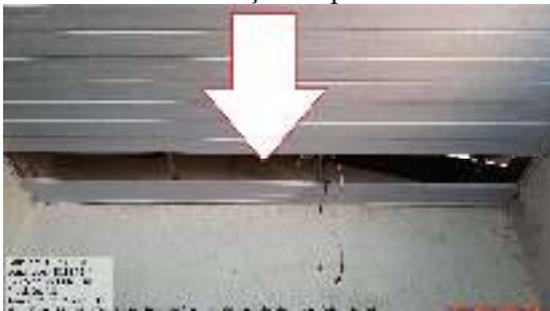
Figura 07 - Forro danificado no banheiro feminino e com fiação exposta.

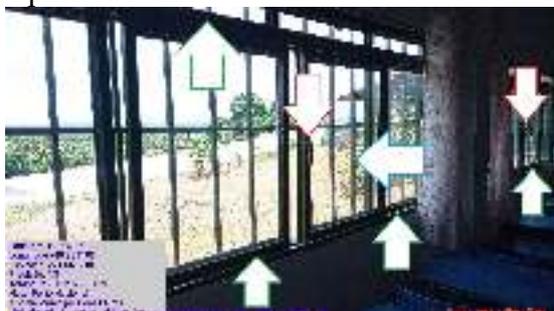
6.10.2.5. Constatou-se a existência de defeitos em algumas esquadrias metálicas (janelas), tais como: vidros quebrados, dificuldade na abertura com obstrução de ventilação, fecho quebrado, oxidação na estrutura metálica e pintura ruim, figuras 17, 18, 19 e 20.

Figura 17 - Janela da sala de aula com fecho danificado, oxidada, vidro quebrado e pintura ruim.

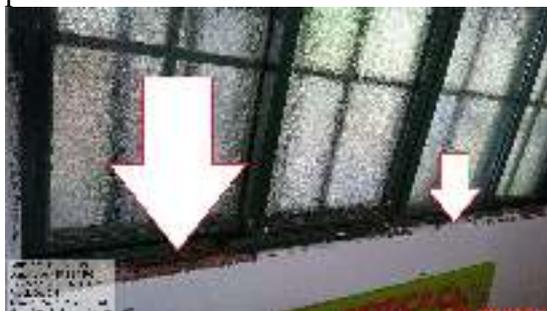
Figura 18 - Janela metálica com oxidação (ferrugem) na sua estrutura e com uma pintura ruim.

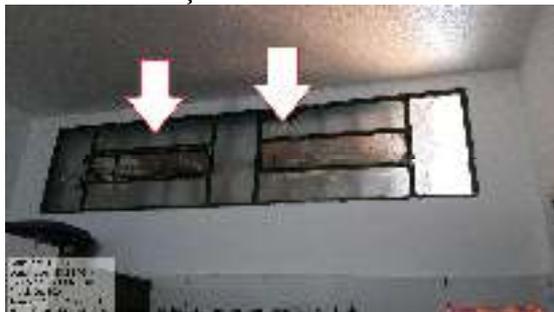
Figura 19 - Janela metálica do banheiro com dificuldade de abertura e obstrução de sua ventilação.

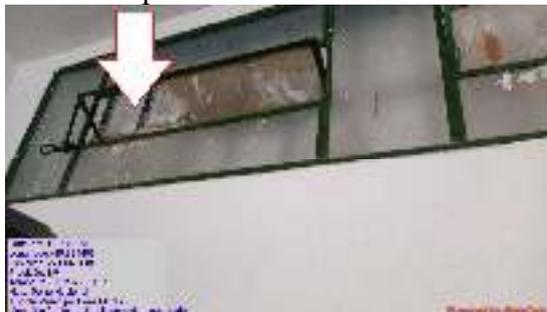
Figura 20 - Janela metálica do banheiro com vidro quebrado e pintura ruim sem a devida limpeza final.

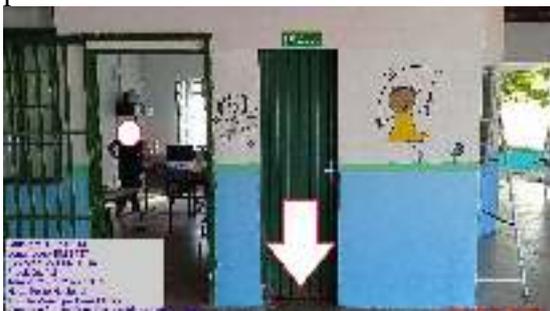
6.10.2.6. Constatou-se a existência de defeitos em algumas esquadrias metálicas (portas), tais como: dificuldade na abertura, fechadura quebrada, oxidação (ferrugem) e pintura ruim, figuras 21, 22, 23 e 24.

Figura 21 - Porta metálica do sanitário dos funcionários com oxidação (ferrugem) e pintura ruim.

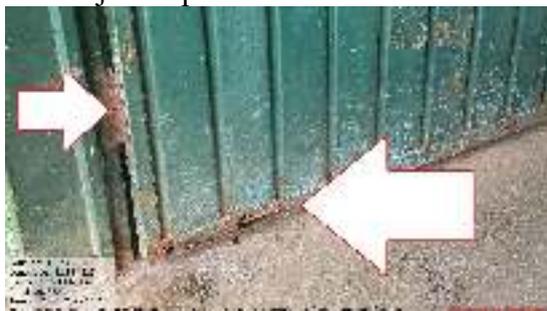
Figura 22 - Porta metálica da sala de aula com oxidação (ferrugem), dobradiça enferrujada e pintura ruim.

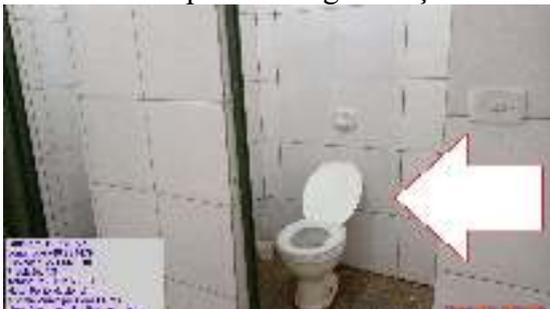
6.10.2.7. Constatou-se a ausência de portas metálicas nos boxes dos banheiros dos alunos, figuras 25 e 26 e precária higienização dos pisos.

Figura 25 - Falta de porta metálica no box do banheiro e precária higienização.
