**Relatório de Auditoria Operacional nº 027/2022**

Avaliação das escolas da educação infantil e/ou ensino fundamental do município de  
**PORTO NACIONAL/TO**

**Processo:** 3285/2022

**Município:** Porto Nacional

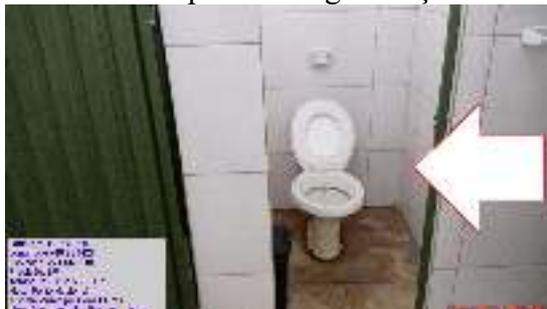
Figura 26 - Falta de porta metálica no box do banheiro e precária higienização.

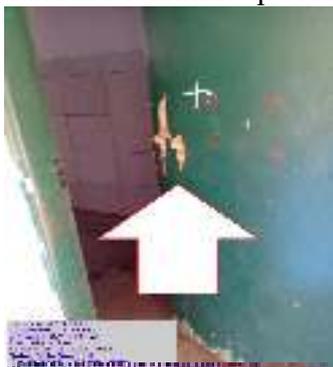
6.10.2.8. Constatou-se a existência de uma porta de madeira danificada no acesso ao banheiro feminino, bem como a existência de uma porta de acesso ao depósito no interior do banheiro feminino, comprometendo a funcionalidade dos ambientes, figuras 27 e 28.

Figura 27 - Porta de madeira de acesso ao banheiro feminino quebrada.

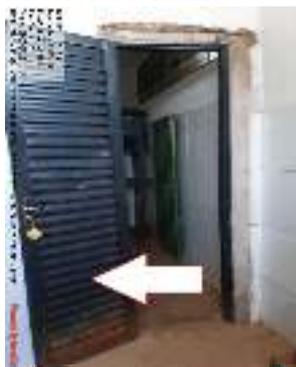
Figura 28 - Porta de acesso ao depósito no interior do banheiro feminino.

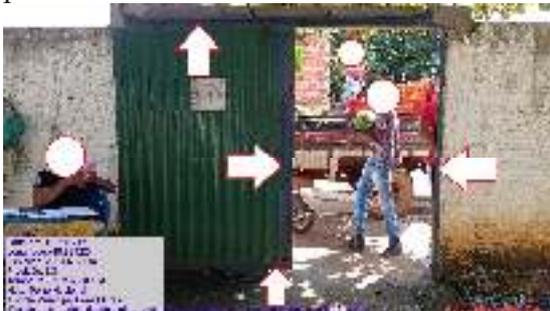
6.10.2.9. Constatou-se a existência de portões metálicos (acessos de pedestre e veículos) e traves de futebol com oxidação (ferrugem) na sua estrutura e com uma pintura ruim, figuras 29 e 30.

Figura 29 - Portão metálico de acesso de pedestre oxidado (enferrujado) e com pintura ruim.

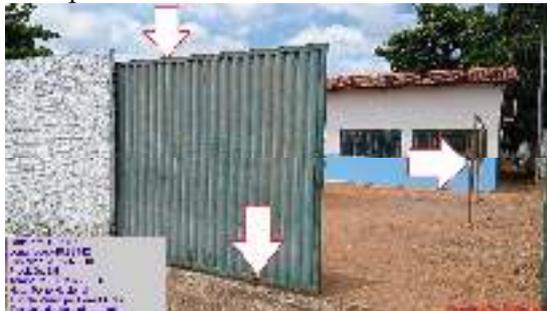
Figura 30 - Portão de acesso de veículo e traves de futebol oxidados (enferrujados) e com pinturas ruins.

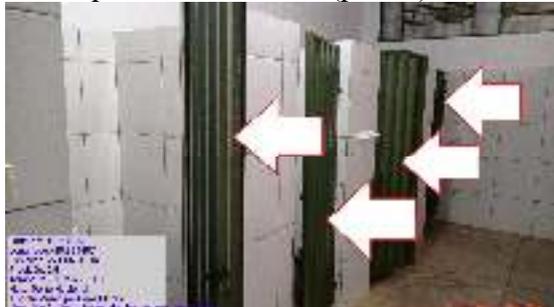
6.10.2.12. Constatou-se a má qualidade na pintura PVA executada nas paredes e pintura à óleo nas esquadrias dos ambientes internos e no muro da escola, figuras 34, 35, 36 e 37.

Figura 36 - Má qualidade da pintura à óleo nas esquadrias metálicas (portas).

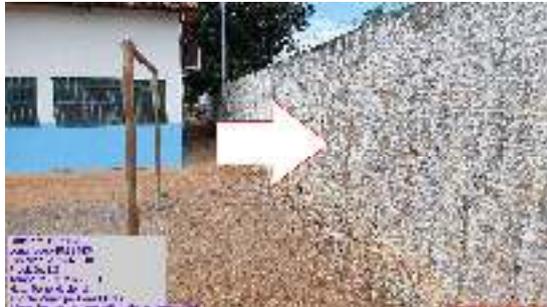
Figura 37 - Má qualidade da pintura no muro da escola.

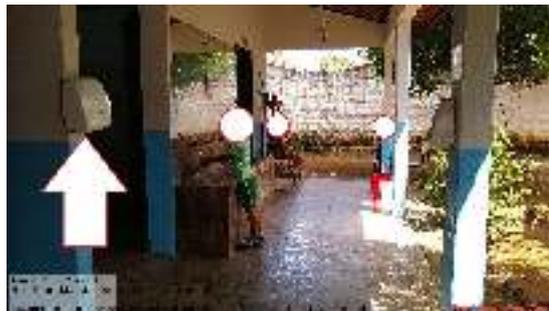
Constatou-se a falta de: vaso sanitário, porta papel higiênico e porta papel toalha, devidamente abastecidos, nos banheiros masculino e feminino da escola, figuras 38, 39 e 40.

Figura 39 - Lavatório dos banheiros sem papel toalha no compartimento.

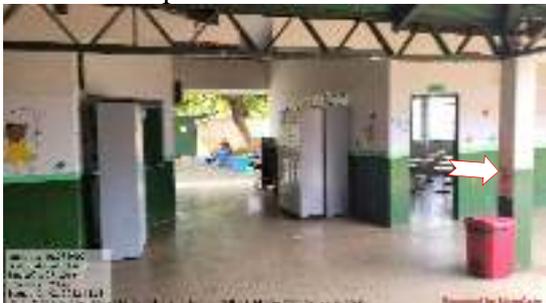
Evidenciou-se ausência de extintores de incêndio em toda a escola, conforme indicado nas figuras 41 e 42, os quais deveriam estar instalados em locais de fácil acesso e devidamente calibrados.

Figura 41 – Ausência de extintor de incêndio no pátio.

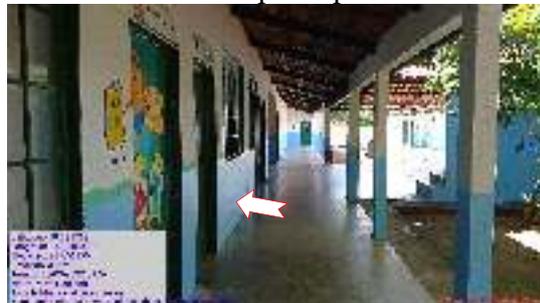
Figura 42 – Ausência de extintor de incêndio no acesso principal.

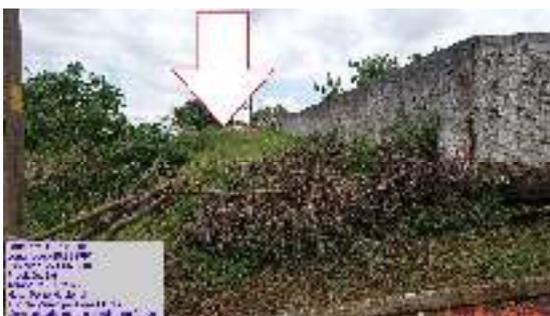
Constatou-se a existência de matos, entulhos e restos de materiais de construção (areia, etc), bem como a deficiência da limpeza contínua no pátio externo da escola e terrenos vizinhos, figuras 43 e 44. A situação encontrada oferece riscos à segurança e saúde dos alunos e demais funcionários da escola.

Figura 43 - Matos e lixo no terreno vizinho à escola.

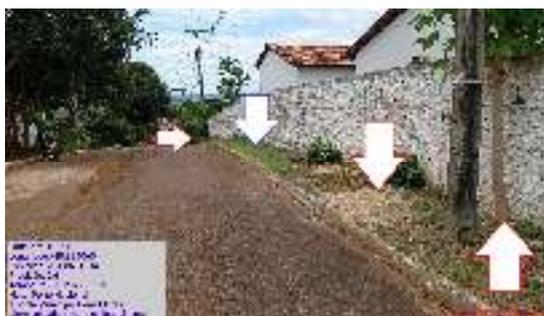
Figura 44 - Matos e entulhos no acesso lateral da escola.

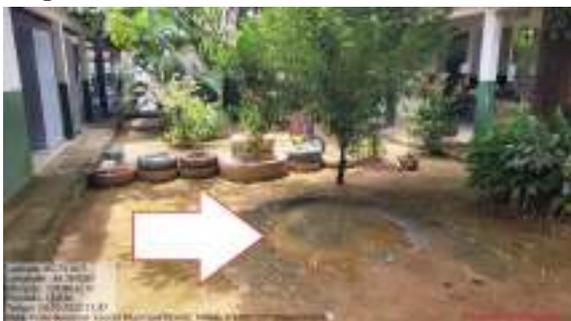
Verificou-se que há alagamentos no pátio interno da escola, figuras 45 e 46, possibilitando o surgimento de mosquitos da dengue, zika e chikungunya e comprometendo a segurança e saúde dos usuários da unidade escolar.

Figura 45 – Alagamento de águas pluviais no pátio descoberto da escola.

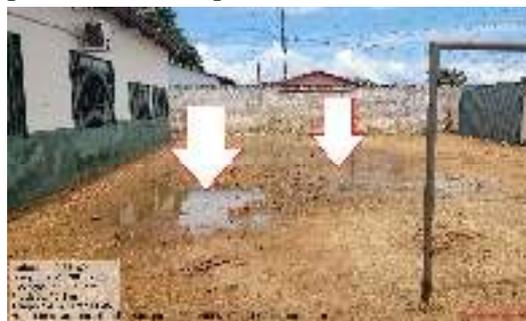
Figura 46 – Alagamento de águas pluviais no campo de futebol da escola.

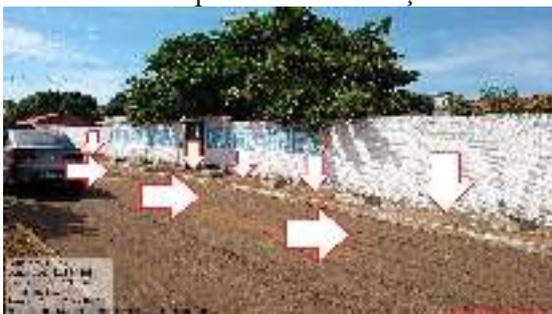
6.10.7.1. Evidenciou-se que não há vagas exclusivas no estacionamento externo da escola, destinadas à idosos e Portadores de Necessidades Especiais - PNEs, devidamente sinalizadas, bem como a ausência de piso tátil nos acessos principais, em flagrante descumprimento às Normas Técnicas de Acessibilidade, figuras 47, 48, 49 e 50.

Figura 47 - Falta vaga sinalizada para idoso e PNE e piso tátil nas calçadas.

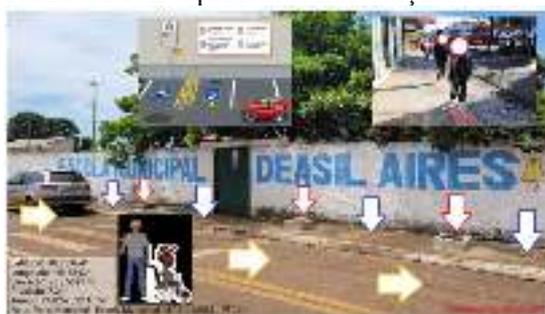
Figura 48 - Falta vaga sinalizada para idoso e PNE e piso tátil nas calçadas.

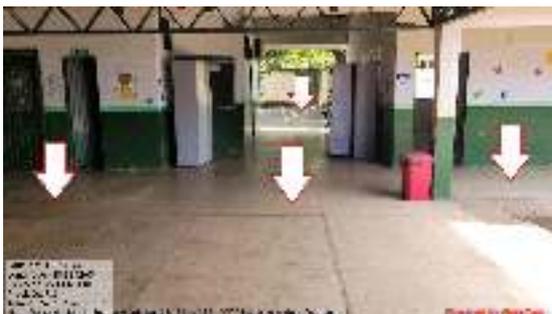
Figura 49 - Falta de piso tátil no acesso interno da escola.

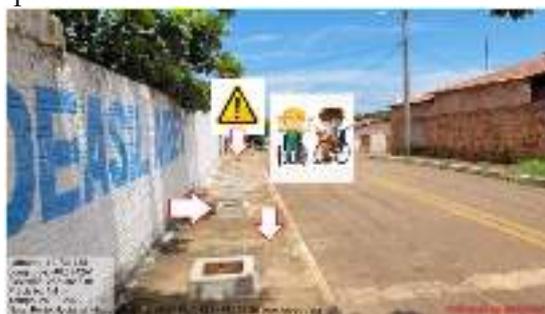
Figura 50 - Obstáculos na calçada externa que dificultam o acesso a cadeirantes.

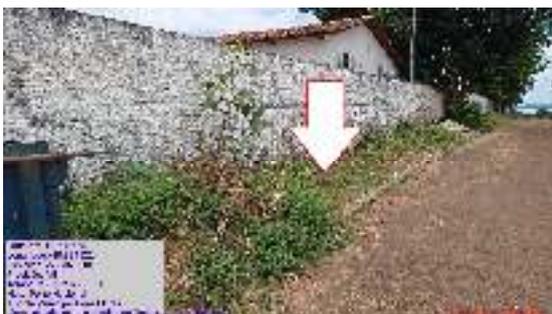
6.10.7.2. Constatou-se a falta de calçadas cimentadas no entorno do quarteirão que acessa a escola, figuras 51 e 52, dificultando o acesso seguro dos alunos e professores.

Figura 51 - Falta de calçada no entorno da escola.

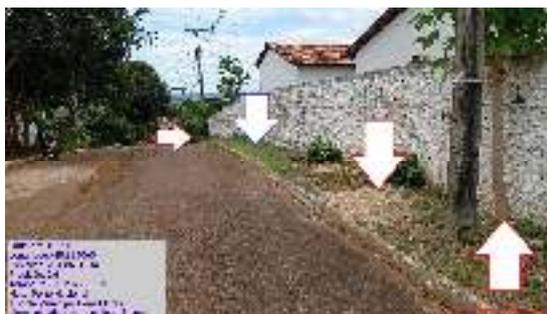
Figura 52 - Falta de calçada no entorno da escola.

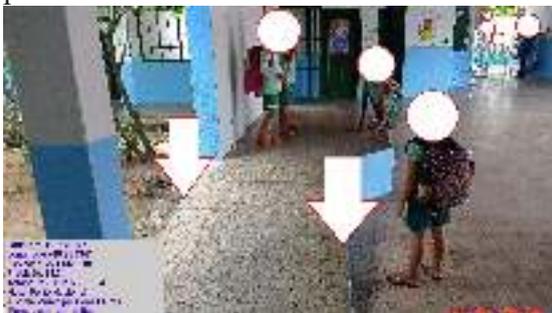
6.10.7.3. Evidenciou-se a falta de corrimão nas rampas existentes na escola, figura 53, comprometendo a acessibilidade de idosos e Portadores de Necessidades Especiais - PNEs, em flagrante descumprimento às Normas Técnicas de Acessibilidade.

Figura 53 - Falta de corrimão na rampa do pátio coberto.

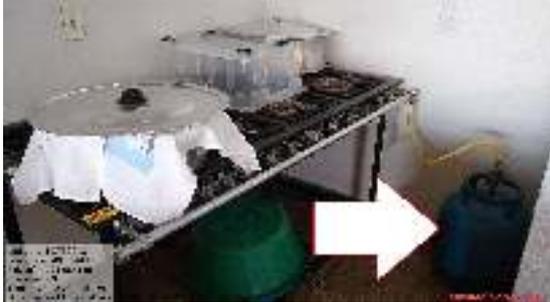
6.10.9.1. Evidenciou-se a inexistência de abrigo externo com porta e tranca, para acomodação do botijão de gás, que se encontra no interior da cozinha, figura 56, contrariando as normas de segurança e colocando em risco os usuários com possíveis vazamentos e oferecendo risco iminente de incêndio, em desconformidade com a NBR 13523.

Figura 56 – Botijão de gás no interior da cozinha.

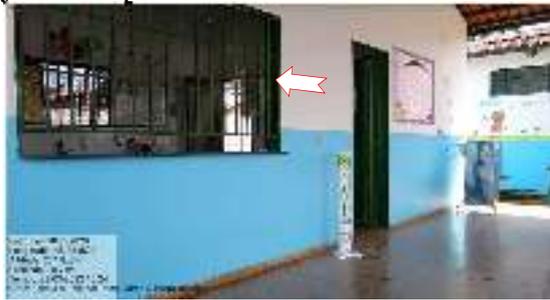
6.10.9.2. Verificou-se que a janela de entrega da merenda e a porta da cozinha não estão protegidas com tela milimétrica, figuras 57 e 58. Tais telas podem ser removíveis ou fixas, desde que facilite a higienização mensal dos vidros.

Figura 57 - Falta de tela milimétrica nas janelas e porta da cozinha.

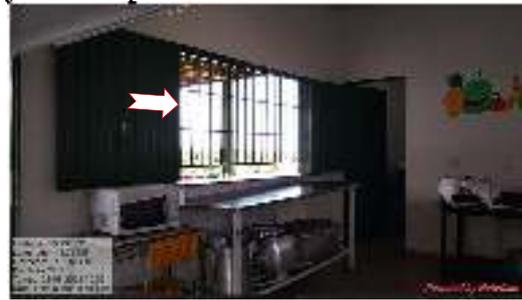
Figura 58 - Falta de tela milimétrica nas janelas e porta da cozinha.

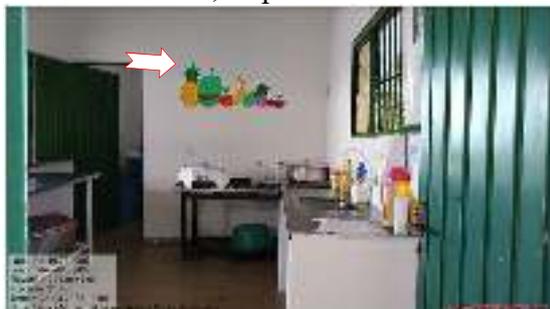
6.10.9.3. Constatou que as instalações da área de preparo dos alimentos (cantina) e depósito dos gêneros alimentícios (despensa) não tem acabamento liso, impermeável e lavável nas paredes, figuras 59, 60 e 61, dificultando a correta higienização do ambiente.

Figura 59 - Paredes da cozinha sem acabamento liso, impermeável e lavável.

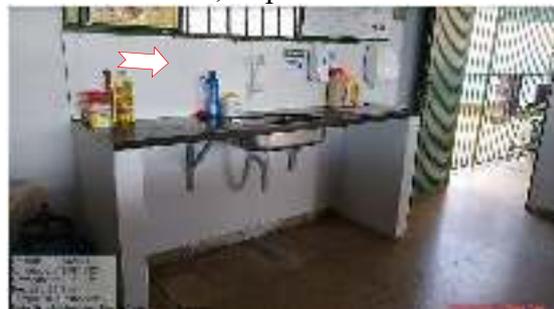
Figura 60 - Paredes da cozinha sem acabamento liso, impermeável e lavável.

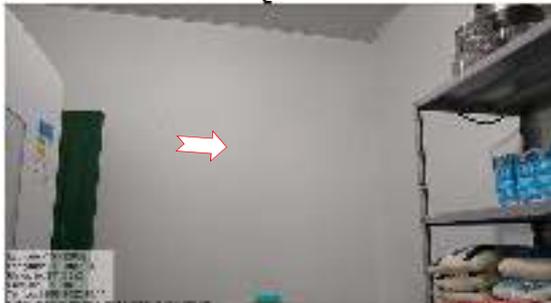
Figura 61 - Paredes da despensa sem acabamento liso, impermeável e lavável.

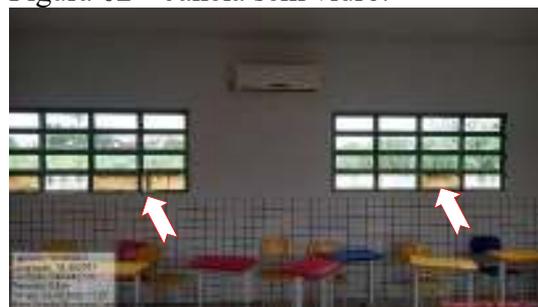
6.11.2.1. Evidenciou-se que há várias janelas sem vidros impossibilitando o funcionamento apropriado das mesmas, figuras 01 e 02.

Figura 02 – Janela sem vidro.

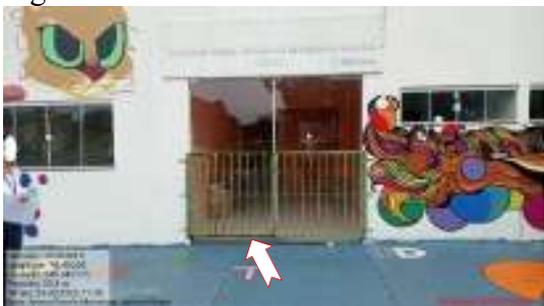
6.11.2.2. As estruturas metálicas do anexo da escola (portão e grades) estão expostas a oxidação ou oxidadas, figuras 03 e 04.

Figura 03 – Portão oxidado.

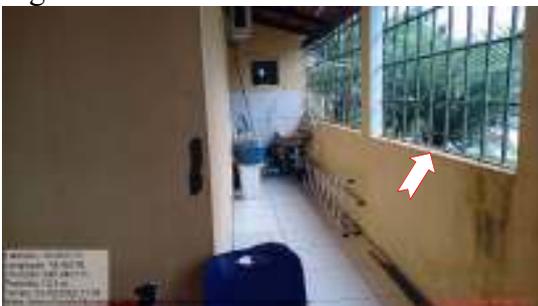
Figura 04 – Grades oxidadas.

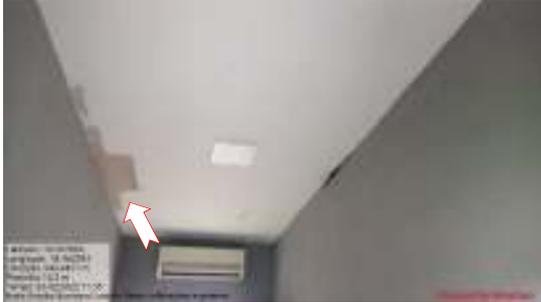
6.11.2.3. Evidenciou-se forro com indícios de infiltrações e manchados, figuras 05, 06, 07 e 08.

Figura 05 – Anexo - Forro com indícios de infiltração.

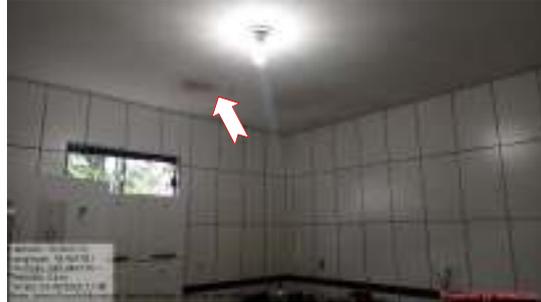
Figura 06 – Anexo - forro com manchas e indícios de infiltração.

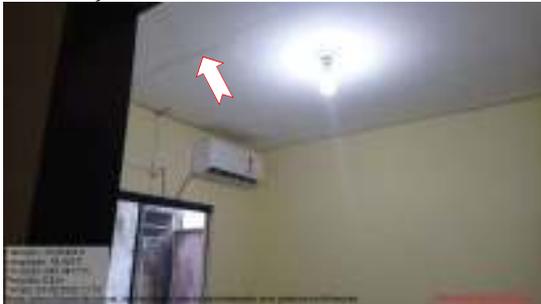
Figura 07 – Anexo - forro com goteira e infiltração.

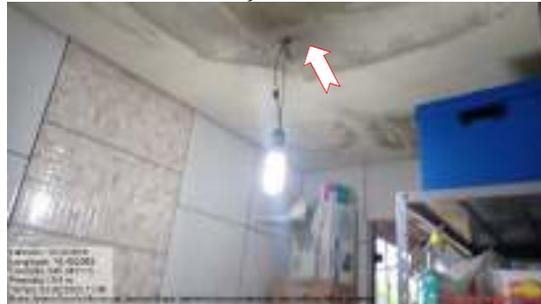
Figura 08 – Anexo - forro com manchas e indícios de infiltração.

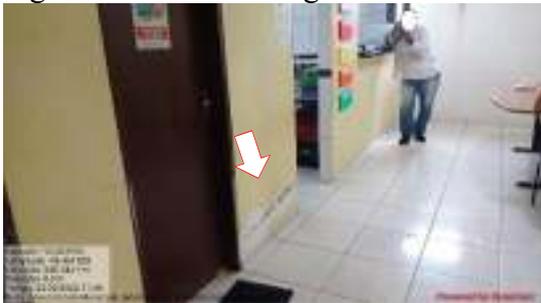
6.11.2.4 – Constatou-se, no anexo, que as pinturas das paredes estão manchadas e/ou desgastadas, figuras 09 e 10.

Figura 09 – Pintura desgastada.

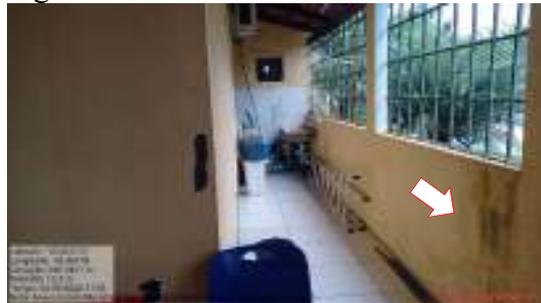
Figura 10 – Pintura manchada.

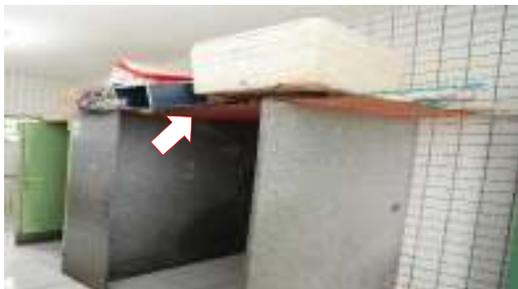
Figura 11 – Sanitário usado como depósito.

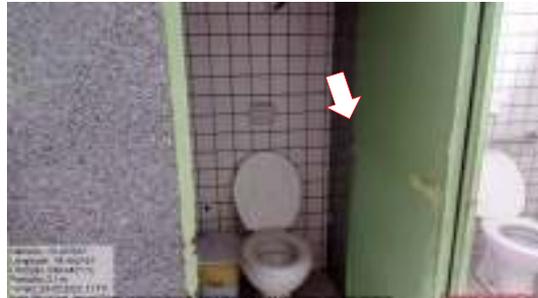
Figura 12 – Porta com fechadura danificada e pintura ruim.

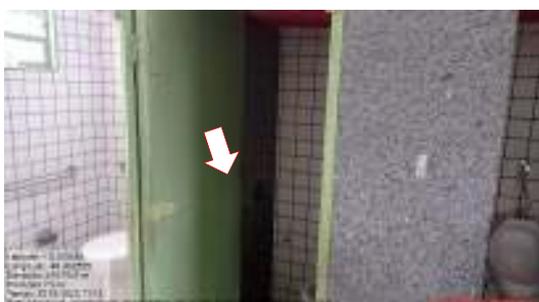
Figura 13 – Porta sem fechadura e pintura ruim.

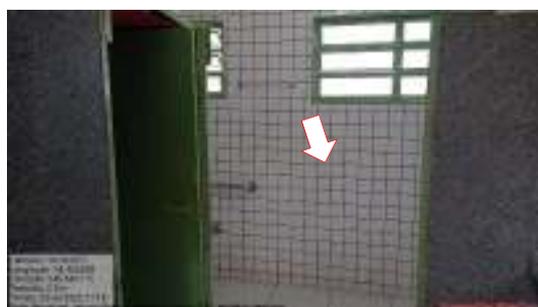
Figura 14 – Ausência de porta no sanitário PNE.

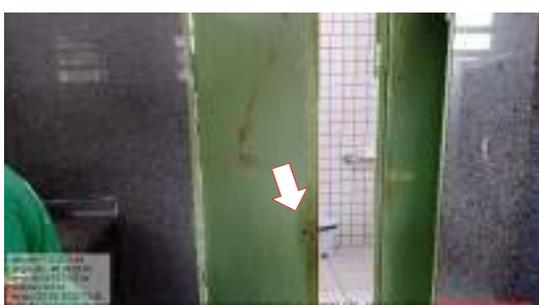
Figura 15 – Porta sem fechadura e pintura ruim.

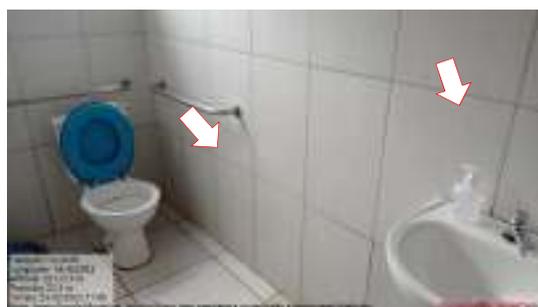
Figura 16 – Anexo - Vaso sanitário PNE sem papeleira, porta sabão e porta papel higiênico.

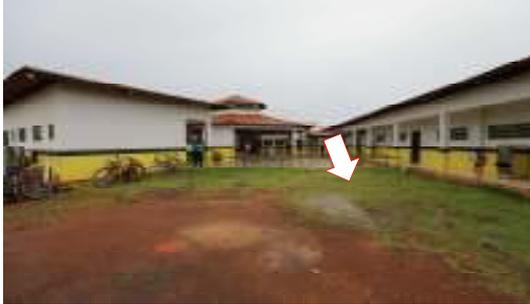
6.11.2.6 – Verificou-se que há acúmulo de água no terreno da escola, figuras 17 e 18, possibilitando o surgimento de mosquitos da dengue, zika e chikungunya, comprometendo a segurança e saúde dos usuários da unidade escolar e que o muro está com a pintura manchada, figura 18.

Figura 17 – Acúmulo de água no terreno.

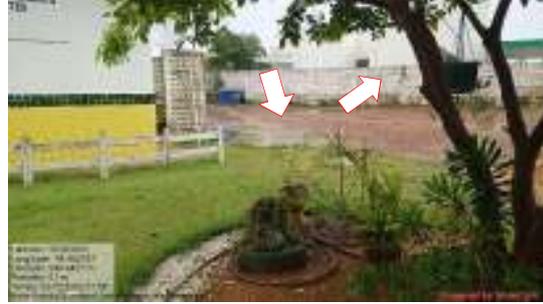
Figura 18 – Acúmulo de água no terreno e pintura do muro manchada.

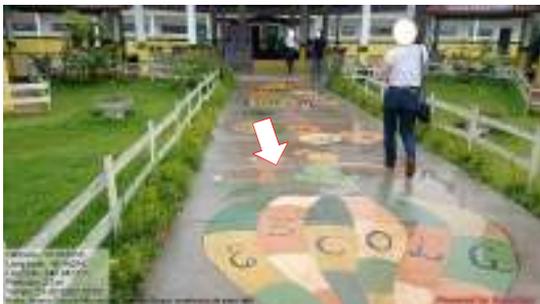
Durante a visita técnica na unidade escolar, constatou-se o descumprimento das normas da NBR nº 9050/2020 e NBR nº 16728-2/2019, da Associação Brasileira de Normas Técnicas, em especial no que trata de acessibilidade a edificações e espaços urbanos, figuras 19, 20 e 21.

Figura 19 – ausência de piso tátil.

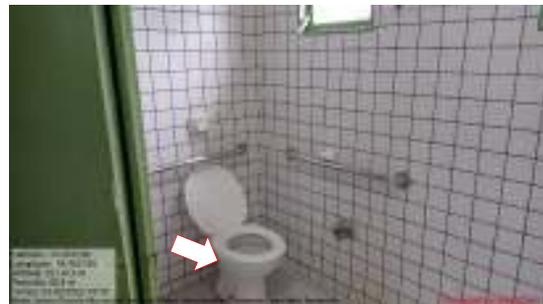
Figura 20 – Vaso sanitário comum em banheiro destinado a PNE.

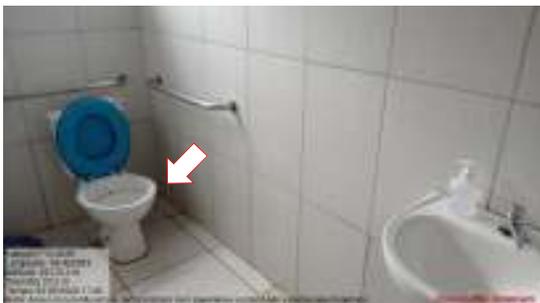
Figura 21 – Anexo - Vaso sanitário comum em banheiro destinado a PNE.

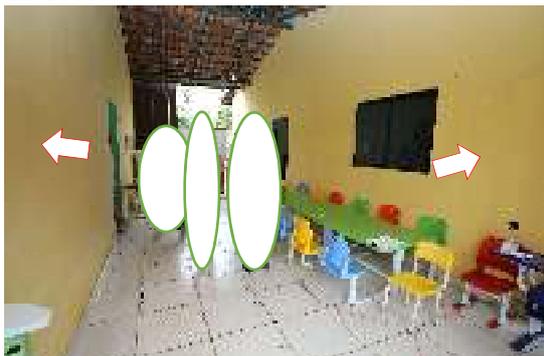
Evidenciou-se ausência de extintores de incêndio no anexo da escola, figura 22, os quais deveriam estar instalados em locais de fácil acesso e devidamente calibrados.

Figura 22 – Ausência de extintor no anexo da escola.

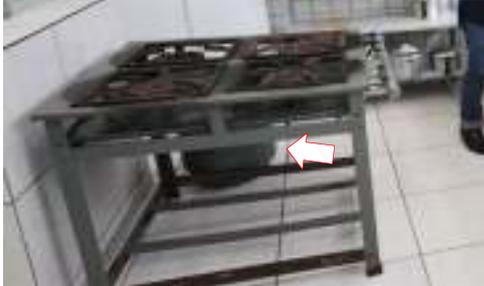
6.11.6.1. Evidenciou-se a inexistência de abrigo externo com porta e tranca, para acomodação do botijão de gás, que se encontra no interior da cozinha, figuras 23 e 24, contrariando as normas de segurança e oferecendo risco iminente de incêndio e vazamentos, em desconformidade com a NBR 13523.

Figura 23-Botijão de gás acondicionado dentro da cozinha. (sede)

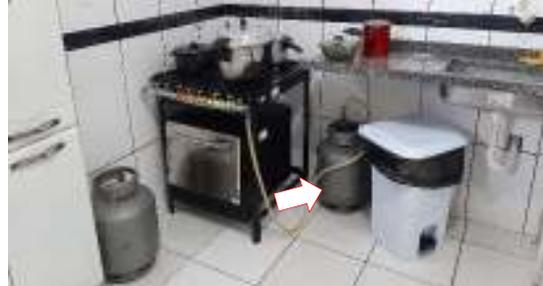
Figura 24 - Botijão de gás acondicionado dentro da cozinha. (anexo)

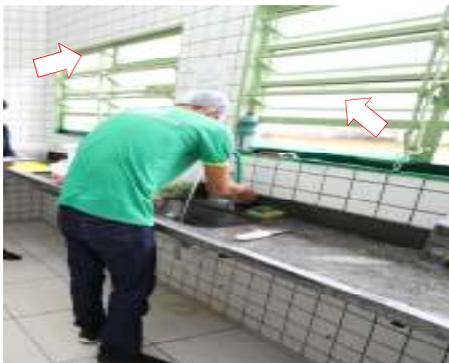
6.11.6.2. Verificou-se que as janelas e portas da cozinha e do depósito de gêneros alimentícios não estão protegidas com tela milimétrica, figuras 25 e 26. Tais telas podem ser removíveis ou fixas, desde que facilite a higienização mensal dos vidros.

Figura 25-Janela da cozinha sem tela milimétrica. (sede)

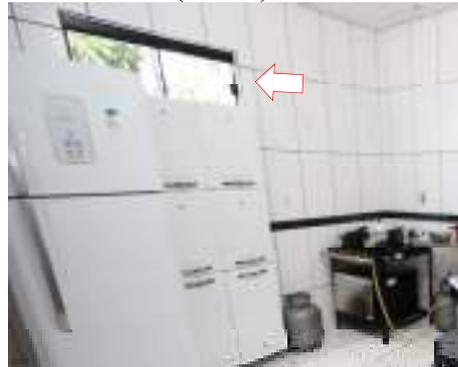
Figura 26- Janela da cozinha sem tela milimétrica. (anexo)

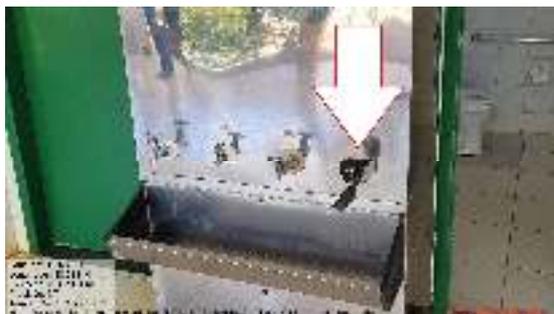
Constatou-se a existência de uma torneira quebrada no bebedouro do pátio coberto da escola, figura 01.

Figura 01 - Torneira quebrada no bebedouro.

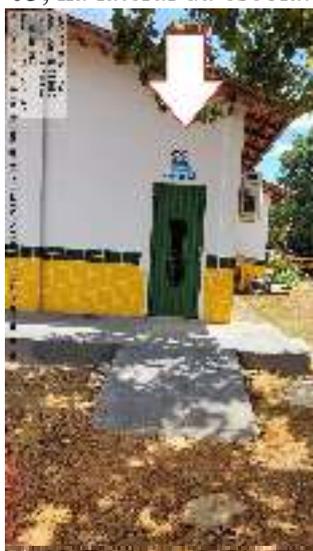
Constatou-se a inexistência de cobertura para o acesso à sala de aula número 03, localizada na lateral da escola, figura 02.

Figura 02 - Falta de cobertura de acesso à sala de aula 03, na lateral da escola.

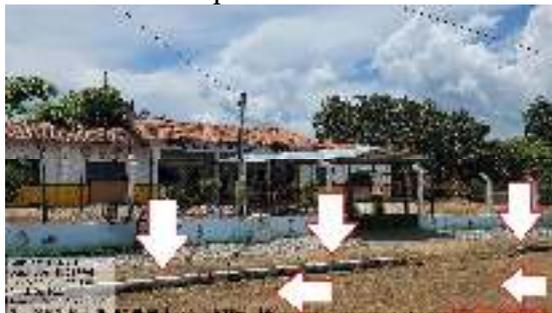
6.12.4.1. Evidenciou-se que não há vagas exclusivas no estacionamento externo da escola, destinadas à idosos e Portadores de Necessidades Especiais - PNEs, devidamente sinalizadas, bem como a ausência de piso tátil nos acessos principais, figuras 05, 06, 07 e 08, em flagrante descumprimento às Normas Técnicas de Acessibilidade.

Figura 05 - Falta de vagas no estacionamento para idosos e PNEs.

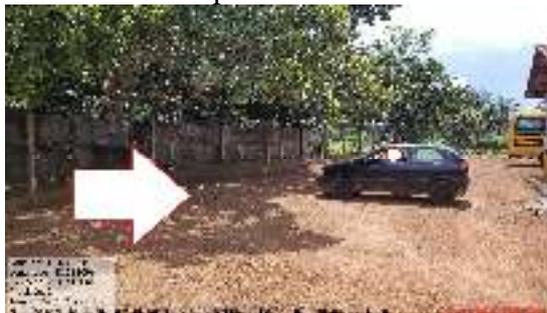
Figura 06 - Falta de vagas no estacionamento para idosos e PNEs.

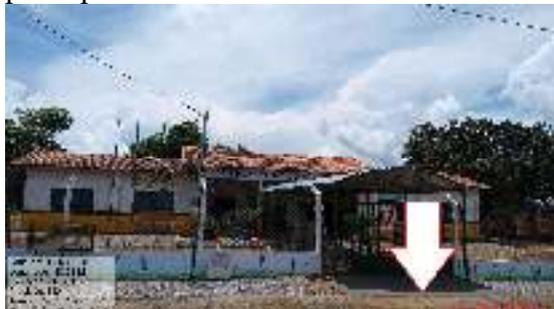
Figura 07 - Falta de piso tátil nos acessos principais.

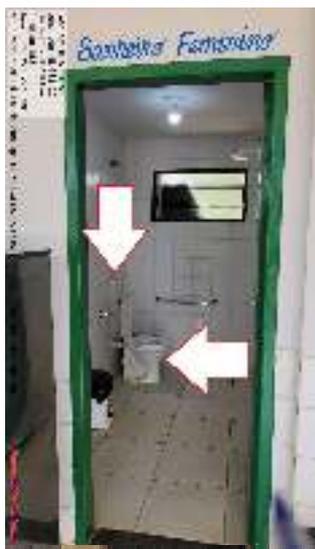
6.12.4.2. Verificou-se nos banheiros masculino e feminino da escola, a ausência de box com vasos sanitários exclusivos para Portadores de Necessidade Especiais - PNEs. Nos mesmos locais, verificou-se, ainda, a falta de instalação de portas com dimensões adequadas ao acesso de um cadeirante e ausência de lavatórios sem coluna, em descumprimento ao normativo de acessibilidade, figuras 09, 10, 11 e 12.

Figura 09 - Vaso sanitário e porta de acesso ao banheiro feminino inadequados às normas de acessibilidade.

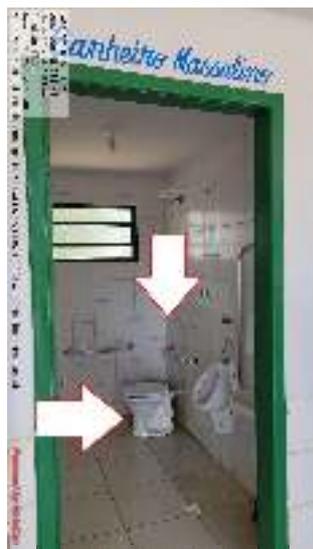
Figura 10 - Vaso sanitário e porta de acesso ao banheiro masculino inadequados às normas de acessibilidade.

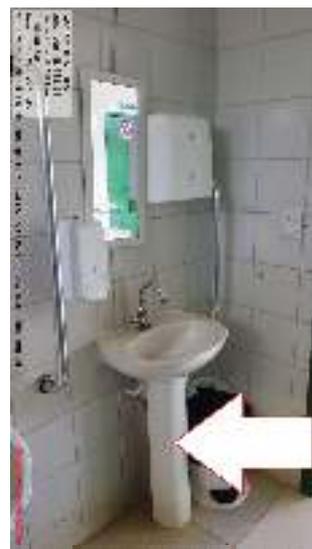
Figura 11 - Lavatório inadequado às normas de acessibilidade.

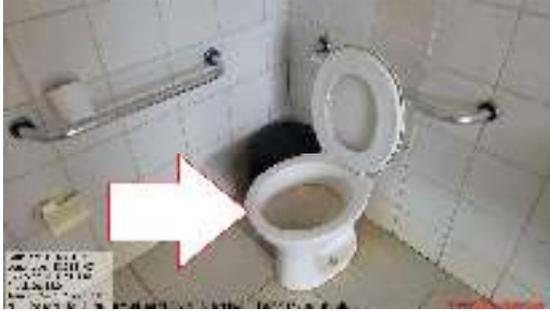
Figura 12 - Vaso sanitário inadequado às normas de acessibilidade.

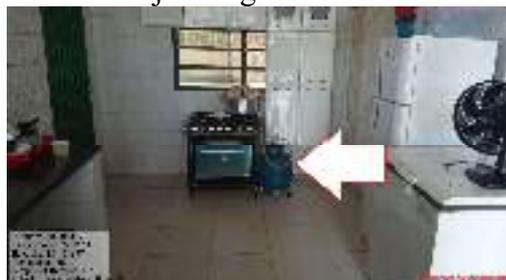
Evidenciou-se a inexistência de abrigo externo com porta e tranca, para acomodação do botijão de gás, que se encontra no interior da cozinha, figura 14, contrariando as normas de segurança e oferecendo risco iminente de incêndio e vazamentos, em desconformidade com a NBR 13523.

Figura 14 – Botijão de gás no interior da cozinha.

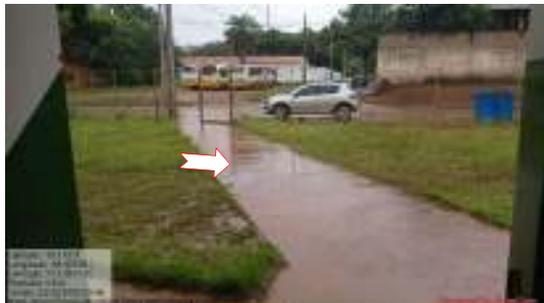
Figura 1 - Falta cobertura na passarela na entrada.

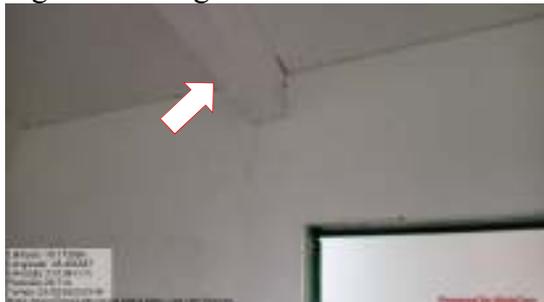
6.13.3.1. Verificou-se a existência de fissuras nas vigas e na parede, figuras 02, 03 e 04.

Figura 02 – Viga com fissura.

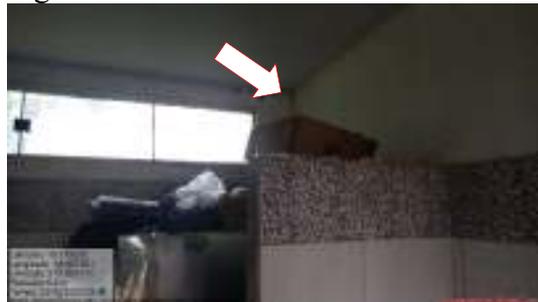
Figura 03 – Parede com fissura.

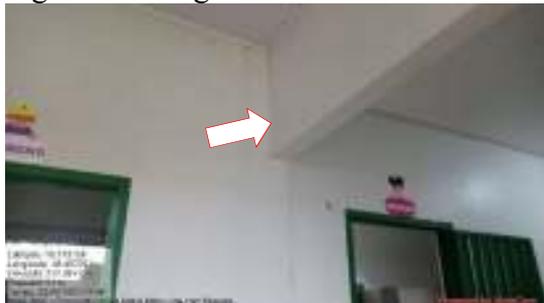
Figura 04 – Viga com fissura.

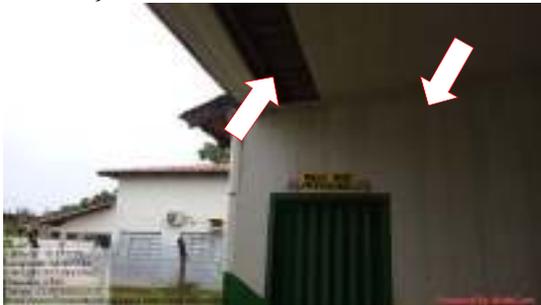
6.13.3.2. Constatou-se, no anexo onde funciona a área administrativa, a existência de forro danificado, paredes com trincas e pintura manchada características de infiltração, figuras 05, 06, 07 e 08.

Figura 5 -Anexo - Forro com placas faltando e parede manchada indícios de infiltração.

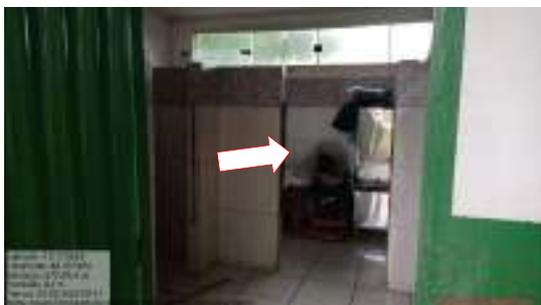
6.13.3.3. Evidenciou-se que o banheiro destinado a Portador de Necessidades Especiais – PNE estava sendo utilizado como depósito, figura 9.

Figura 11 – Anexo - Utilização do banheiro PNE como depósito.

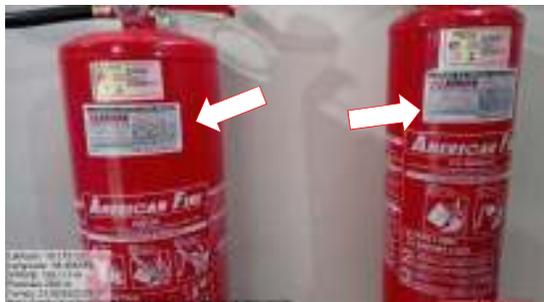
A escola apresenta equipamentos para combate a incêndio com data de validade vencida, figura 10.

Figura 10 – Extintor com data de validade vencida.

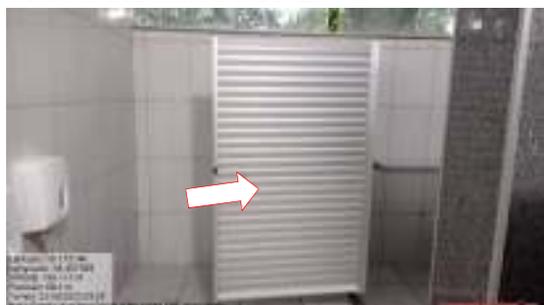
Durante a visita técnica na unidade escolar, constatou-se o descumprimento das normas da NBR nº 9050/2020 e NBR nº 16728-2/2019, da Associação Brasileira de Normas Técnicas, em especial no que trata de acessibilidade a edificações e espaços urbanos, figuras 11, 12, 13 e 14.

Figura 11 – Ausência de barras na porta do box destinado a PNE.

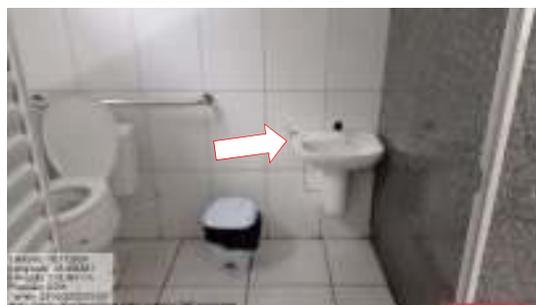
Figura 12 – Ausência de barras no lavatório destinado a PNE.

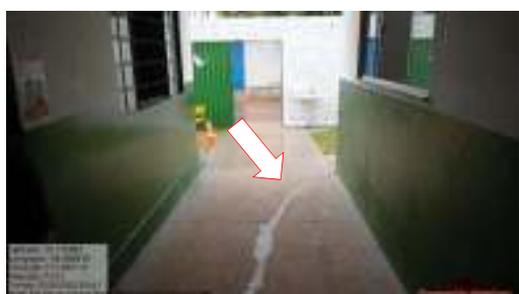
Figura 13 – Ausência de piso tátil.

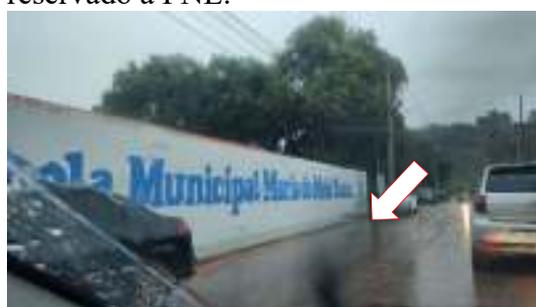
Figura 14 – Ausência de estacionamento reservado a PNE.

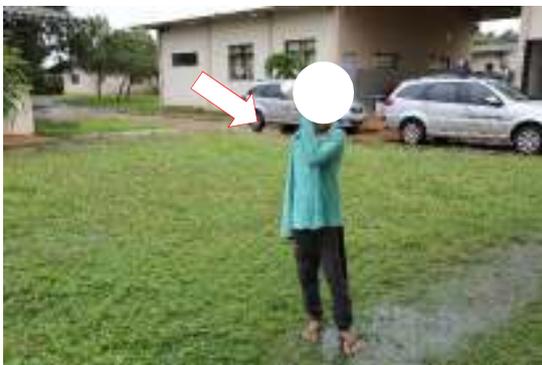
Figura 15 - Aluno retornando do bebedouro.

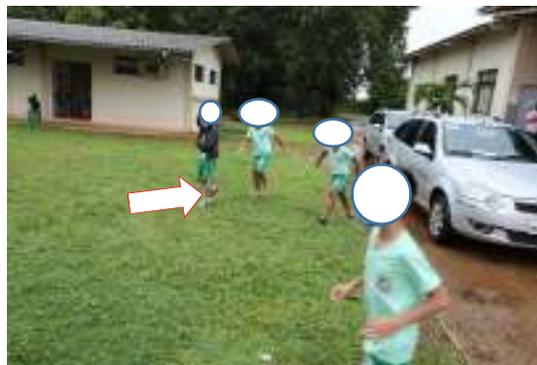
Figura 16- Alunos retornando do bebedouro.

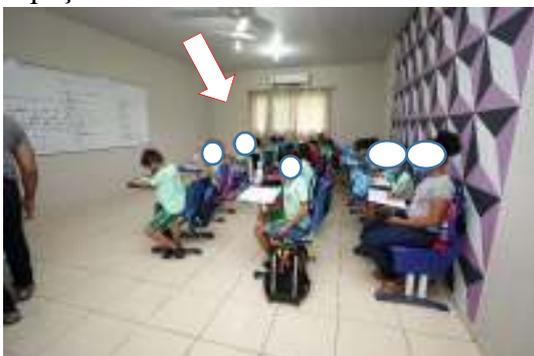
6.13.8.2. Salas são pequenas e adaptadas nos espaços existentes, exigindo que as carteiras fiquem muito próximas umas das outras, figura 17 e 18, não recomendável nesse período de pandemia.

Figura 17 – Sala pequena e sem espaçamento.

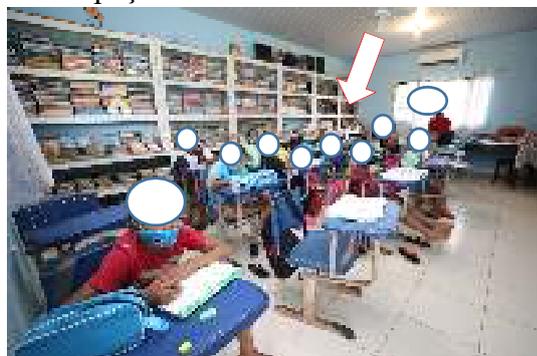
Figura 18- Sala adaptada em biblioteca e sem espaçamento.

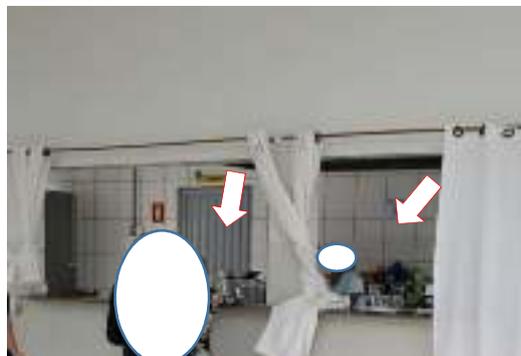
6.13.8.3. A cantina do Lar batista apesar de ter cadeiras e mesas para atender de forma escalonada aos alunos, não dispõe de espaço para o acondicionamento dos alimentos e nem geladeira disponível para atender à escola, os alimentos são levados diariamente para preparo da merenda escolar. Observou-se também que os pratos, copos e talheres ficam expostos em cima da bancada por não ter disponibilidade de armários.

Figura 19- Utensílios expostos na bancada.

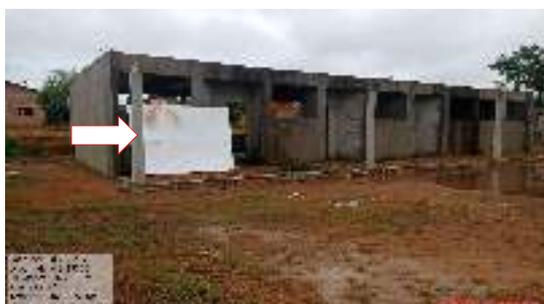
No dia 23 de fevereiro deste exercício, a equipe identificou a existência de uma obra paralisada de uma escola com 12 salas, no bairro de Águas Lindas, no distrito de Luzimangues, figuras 01 a 16.

Figura 01 - Placa de identificação sem informações.

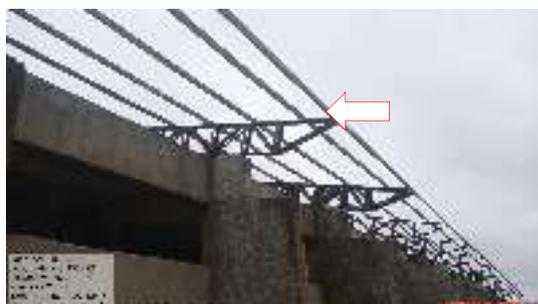
Figura 02 - Estrutura metálica oxidada.

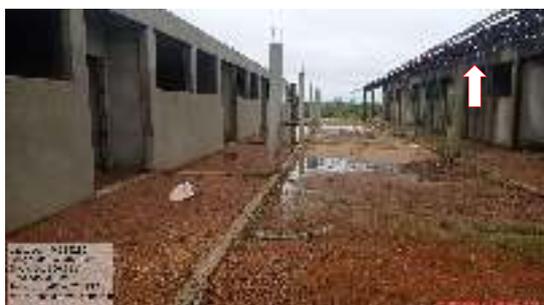
Figura 03 - Ausência de telhado.

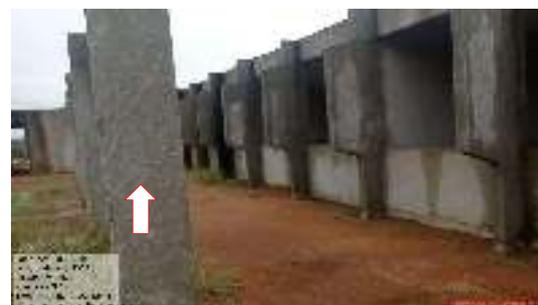
Figura 04 - Falta de reboco.

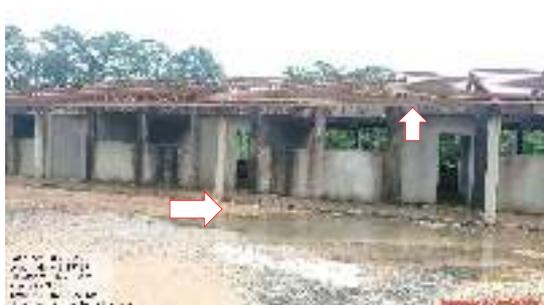
Figura 05 - Telhado oxidado.

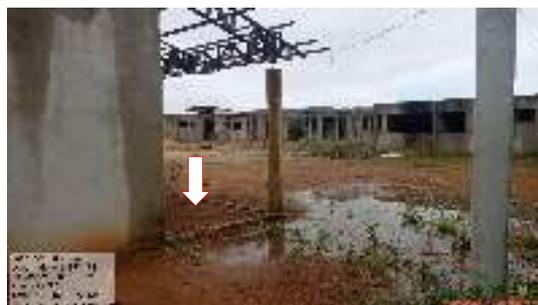
Figura 06 - Ausência de contrapiso.

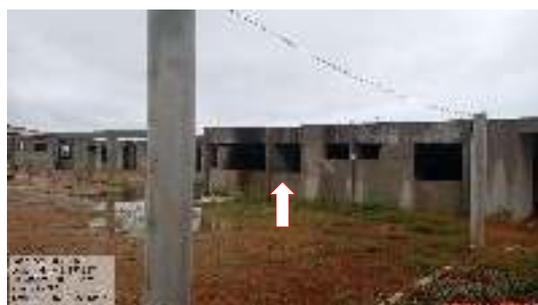
Figura 08 - Infiltração no reboco.

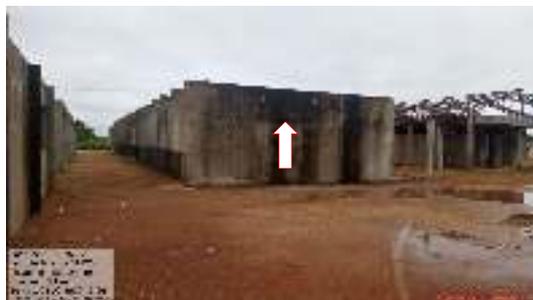
Figura 10 – Infiltrações.

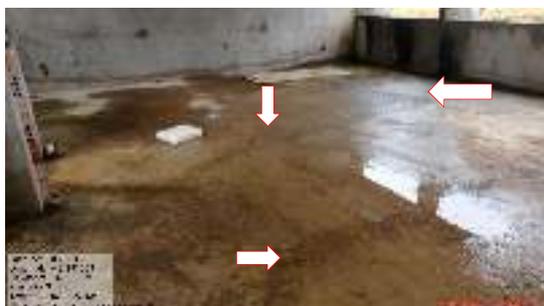
Figura 11 - Contrapiso irregular.

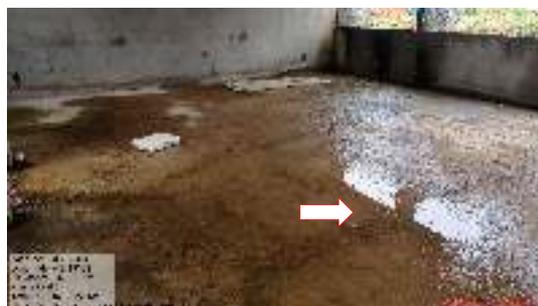
Figura 12 - contrapiso com alagamento.
